**TORP - Romslig enebolig med stort  
potensial og fine uteplasser |  
Garasje og verksted**

# Tilstandsrapport

## ENEBOLIG

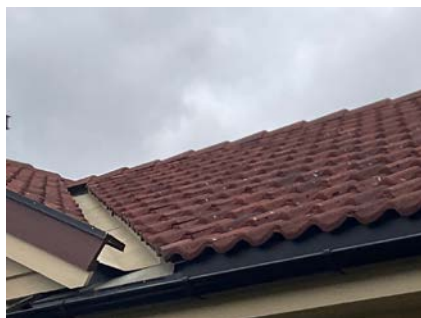
### Nedløp og beslag

Takrenner og nedløp av plastbelagt stål.

- Det er ikke krav om utbedring av snøfangere opp til dagens krav.
- Overvåk tilstanden jevnlig. For å få tilstandsgrad 0 eller 1 må beslag/renner/nedløp skiftes ut, men tidspunktet for når dette er nødvendig er vanskelig å si noe om.

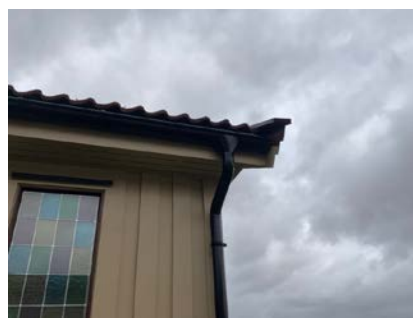
### Veggkonstruksjon

Yttervegger i bindingsverk med stående og liggende kledning.

- Lokal utbedring/utskiftning bør utføres.

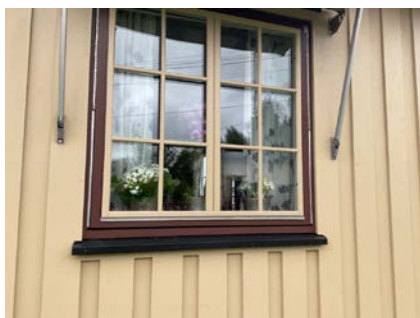
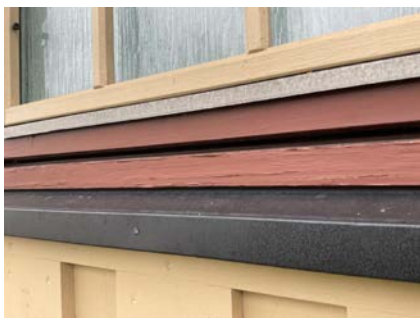
- Karmene i vinduer er slitte og det er sprekker i treverket. Omfanget er lite, de fleste vinduer har normal tilstand.

- Det må foretas lokal utbedring.

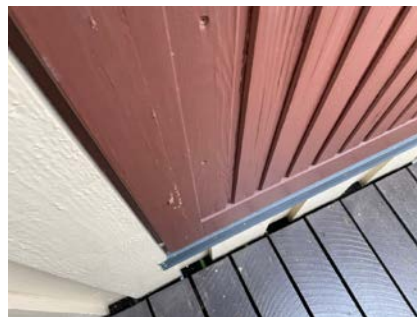
**TG 2 Dører**

Ytterdører i tre fra byggeår.

- Karmene i dører er værslette utvendig og det er sprekker i treverket. Gjelder eldste verandadør.

- Det må foretas lokal utbedring.

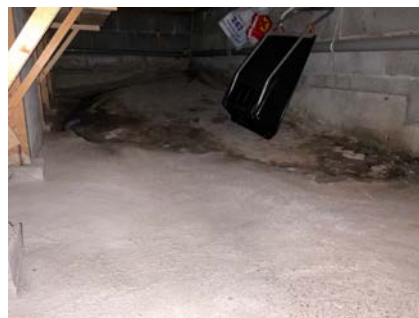
- Det er manglende fuktsperre på bakken.

Noe synlig fukt som er normalt i en krypkjeller. Det måles dog tørre normale verdier i etasjeskillere.

- Fuktsperre på bakken bør etableres.

Fuktsperre bør monteres for å hindre/reducere fukt og damp som kan påvirke etasjeskillere.

Tilstanden må forøvrig alltid overvåkes i en krypkjeller og spesielt ved store nedbørsmengder. En krypkjeller er betegnet som en risikokonstruksjon.

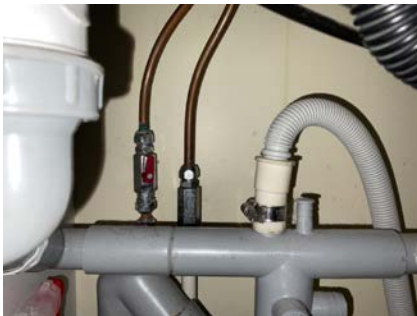
### TG 2 Avløpsrør

Avløpsrør av plast og støpejern.

- Det er ikke behov for utbedringstiltak siden anlegget fungerer i dag, men ut ifra alder kan skader plutselig oppstå på eldre anlegg.
- I forbindelse med oppgradering av våtrom vil det være naturlig med utskiftning av rør.
- Eldre avløpsrør har blant annet større sannsynlighet for lekkasjer, noe som kan føre til omfattende og kostbare vannskader i boliger.
