Elvalandet - Beisvågvegen 473, 7810 NAMSOS

**Hytte ved sjøen - panoramautsikt
Tinglyst vegrett for bil, rett til vann,
sjørett og lenningsrett. Strøm**

Tilstandsrapport

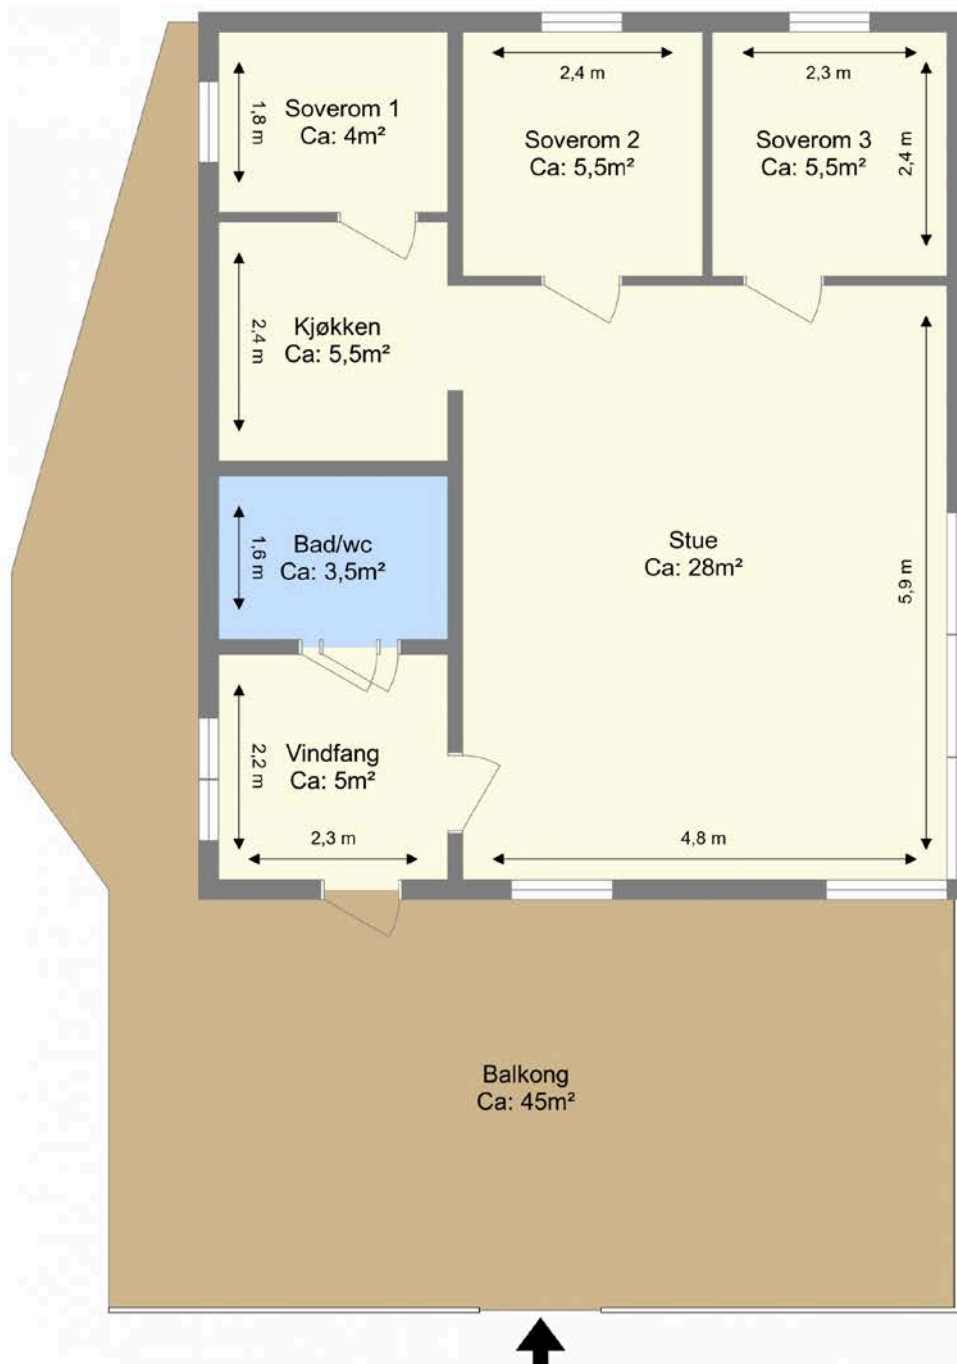
1. Etasje

Bruksarealet inkluderer innvendige vegger og er større enn summen av rommenes gulvareal. Planskissen er en illustrasjon over rominndelingen, og er ikke i målestokk. Mindre avvik kan forekomme.

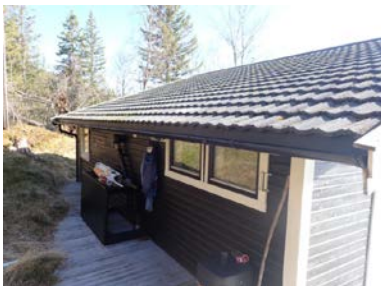
Mosevekst på taket bør fjernes.

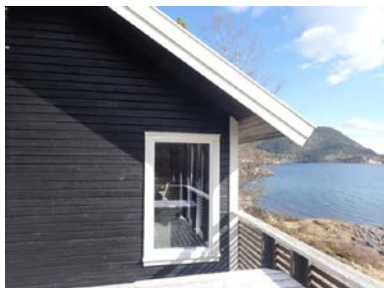
Det mangler snøfangere på taket der takvinkelen er større enn 27 grader.

- Det må monteres snøfangere for å oppfylle byggeårets krav.

Kostnadsestimat: Under 20 000

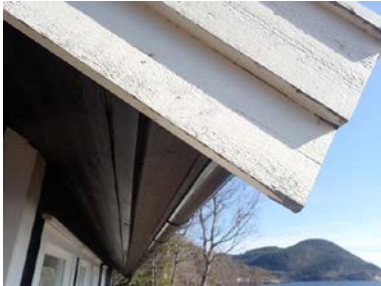
Det er luftespalter i takkasser.

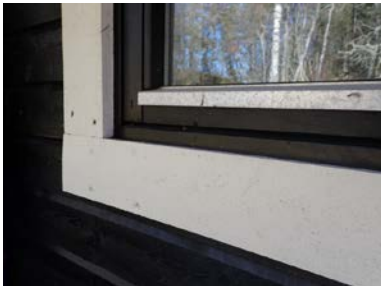
Vannbrett under vinduer på tilbygget bør monteres.

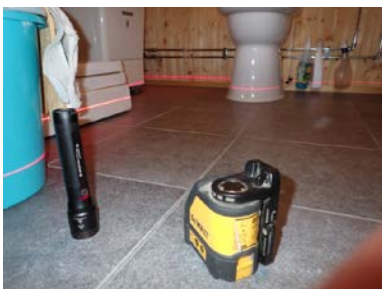
- Det er mulighet for at det kan forekomme vannlekkasje på våtrommet hvor vann ikke vil gå til sluk.
- Det er påvist at høydeforskjell fra topp slukrist til gulv/synlig topp membran ved dørterskel er mindre enn 25 mm.
- Det er påvist at noen fliser har bom (hulrom under).
- Målinger viser at det ikke er fall til sluk (motfall).

Det er ikke fall på gulv til sluk.

- Selv om bom eller hull lyd ikke alltid er et umiddelbart problem, bør det overvåkes nøye før eventuell utvikling i sprekker i flisfuger e.l. oppstår. Dette må en foreta tiltak for, for å begrense utviklingen.
- Det bør etableres avrenning inn til sluk for hele våtrommet.
- Eventuelt lekkasjevann fra utstyr utenfor dusjsone vil ikke ha en naturlig vei til sluket. Dette kan føre til at vann samler seg på gulvet og potensielt renner ut av rommet eller trenger inn i konstruksjonen.

Kostnadsestimat: 20 000 - 100 000

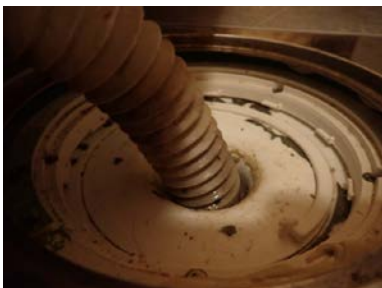
Det er plastsluk og smøremembran.

Plastsluk under dusjkabinett.

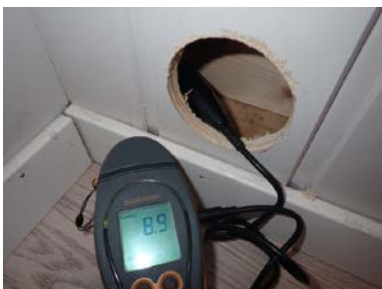
Hulltaking er foretatt uten å påvise unormale forhold. Hulltaking er foretatt i vindfang. Fuktivotemåling (vekt%) i konstruksjonen ble målt til 9.

Ingen symptomer på skadelig fukt i hulltakingen

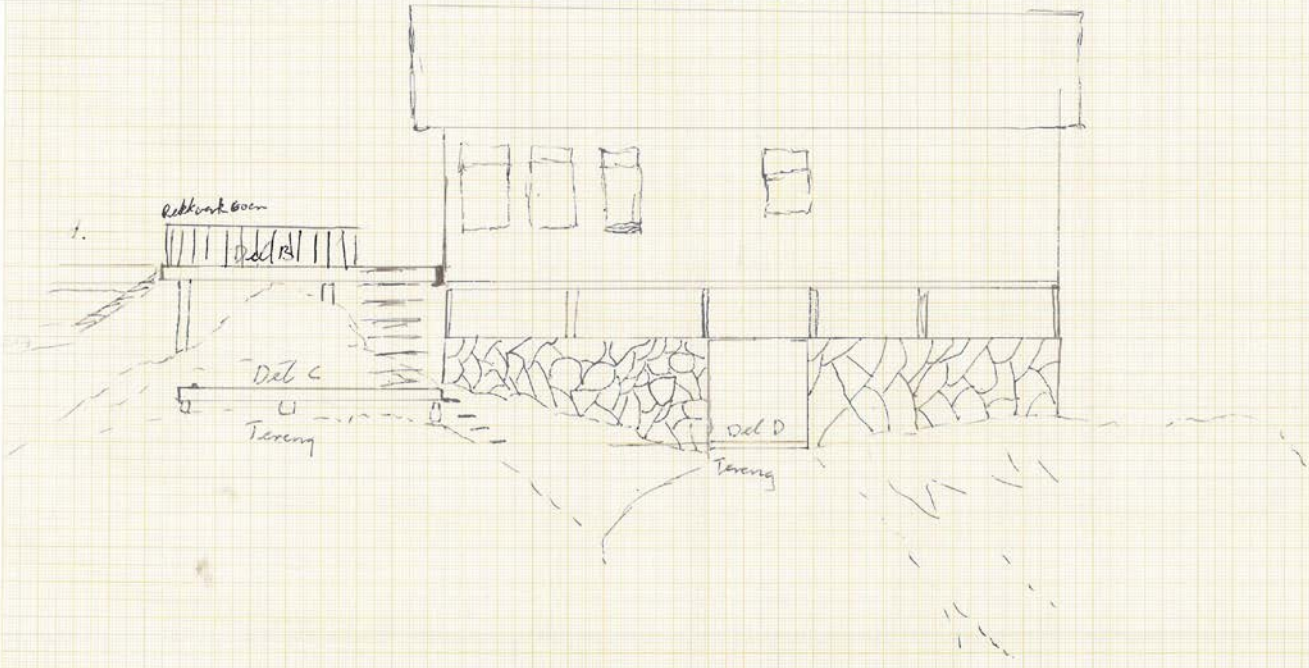
- Del A Ny plattform på bakkenivå
- Del B Eksisterende veranda skal rives og fornyes
- Del C Ny plattform på bakkenivå
- Del D - " - " - "
