Måneliveien 5B, 3790 HELLE

**Landfast, oppgradert hytte ved  
Hellefjorden! Sjøutsikt,  
dypvannsbrygge og anneks.**

Befaringsdato: 17.09.2023 Rapportdato: 21.09.2023 Oppdragsnr.: 20917-1198 Referansenummer: QI6664

Autorisert foretak: Ramberg Takst

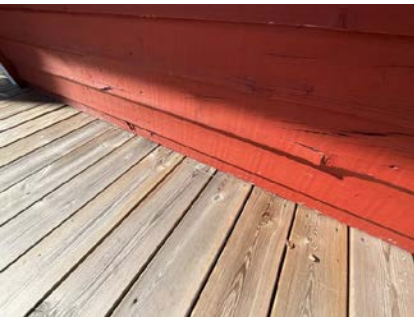
Sprekker og slitasje på bordkledning.

- Lokal utbedring/utskiftning bør utføres.
- Råteskadet trekledning må skiftes ut.

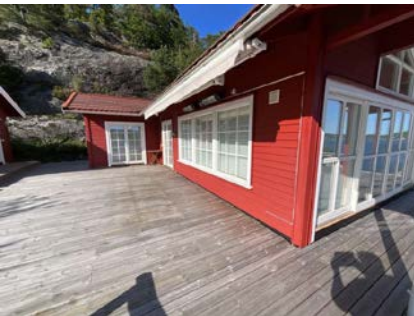
Sprekker og slitasje på bordkledning.

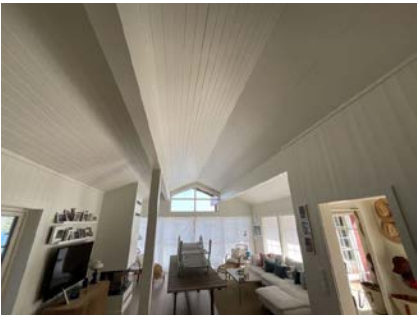
Det er ikke registrert vesentlige nedbøyninger eller fuktmerker.

Utsnitt gjenbygd takkonstruksjon.

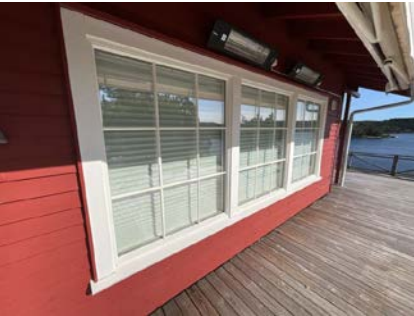
Vinduer byttet i 2017, unntatt 2 vinduer mot soverom, det er ikke registrert noen vesentlige avvik på disse. De er lite energieffektive da det er vinduer med koblet rammer.

Utsnitt vinduer.

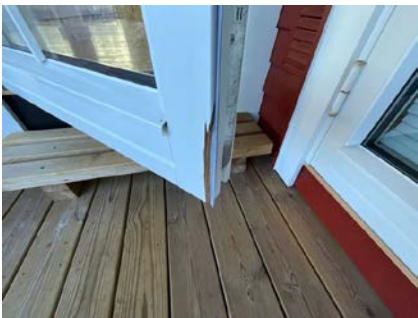
Skade på terrassedør.

Det er registrert noe skader i plassbygd tredør mot bod.  
Er registrert en skade i terrassedør mot kjøkken.  
Er registrert en løs dørstopper på skyvedør fra stue.

- Det er registrert noe skader i plassbygd tredør mot bod. Er registrert en skade i terrassedør mot kjøkken. Er registrert en løs dørstopper på skyvedør fra stue. Tiltak: Dører må stedvis utbedres for TG:1.

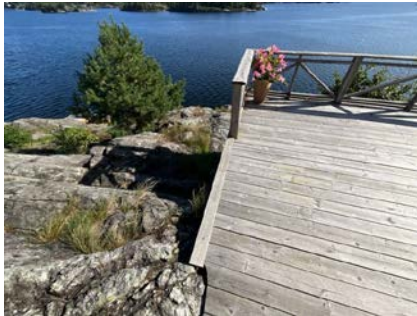
72 cm rekkverkshøyde.

Fall på over 0.5m uten rekkverk.

- Rekkverkshøyde må endres for å tilfredsstille krav på byggemeldingstidspunktet.
- Rekkverk må monteres for å lukke avviket.

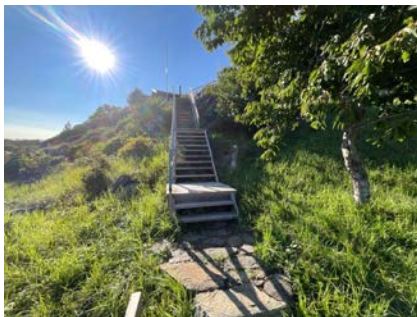
Utsnitt utvendig trapp i tre.

- Rekkverk må monteres for å lukke avviket.

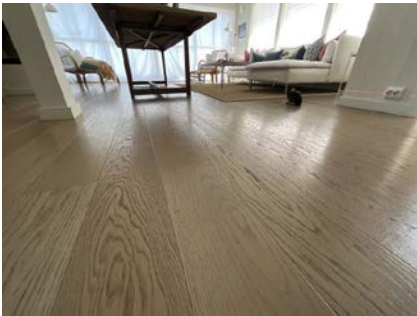
Høydeforskjeller kontrollert.

- Målt høydeforskjell på over 15 mm gjennom hele rommet.
- Tilstandsgrad 2 gis med bakgrunn i standardens krav til godkjente måleavvik.

- Etasjeskiller: Målt høydeforskjell på over 15 mm gjennom hele rommet. Tilstandsgrad 2 gis med bakgrunn i standardens krav til godkjente måleavvik. Tiltak: For å få tilstandsgrad 0 eller 1 må høydeforskjeller rettes opp. Det vil imidlertid sjelden være økonomisk rasjonelt som et enkeltstående tiltak i en bolig som dette. Dersom boligen en gang skal renoveres, kan man vurdere slike tiltak.

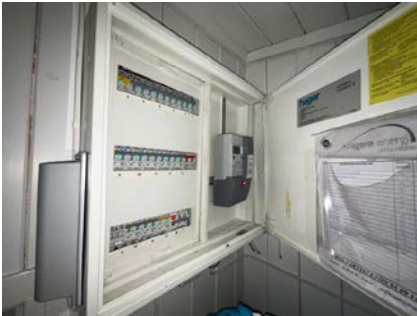
**Det er registrert løse ledninger i himling stue, og en lampe på soverom der lys flimrer selv om dimmer er av.**

Sikringsskap.

**Anbefaler en kontroll av anlegget, kostnadsestimat gitt for kontroll, avvik funnet av fagkyndig kommer i tillegg.**

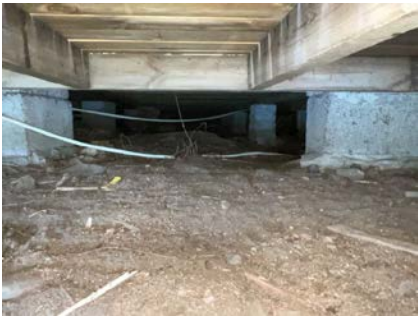
Fritidsboligen står på pilarer i leca og betong.  
Da det er bygd terrassearealer rundt hele fritidsboligen er ikke alle pilarer synlige.  
Det er ikke registrert vesentlige nedbøyninger eller sett noen store skader på synlige pilarer.

Utsnitt pilarer.
