Vollajordet 4, 1940 BJØRKELANGEN

**Romslig, lys og luftig 2-roms med  
overbygd markterrasse. Carport m/  
sportsbod og gangavstand til "alt"!**

# Tilstandsrapport

## LEILIGHET

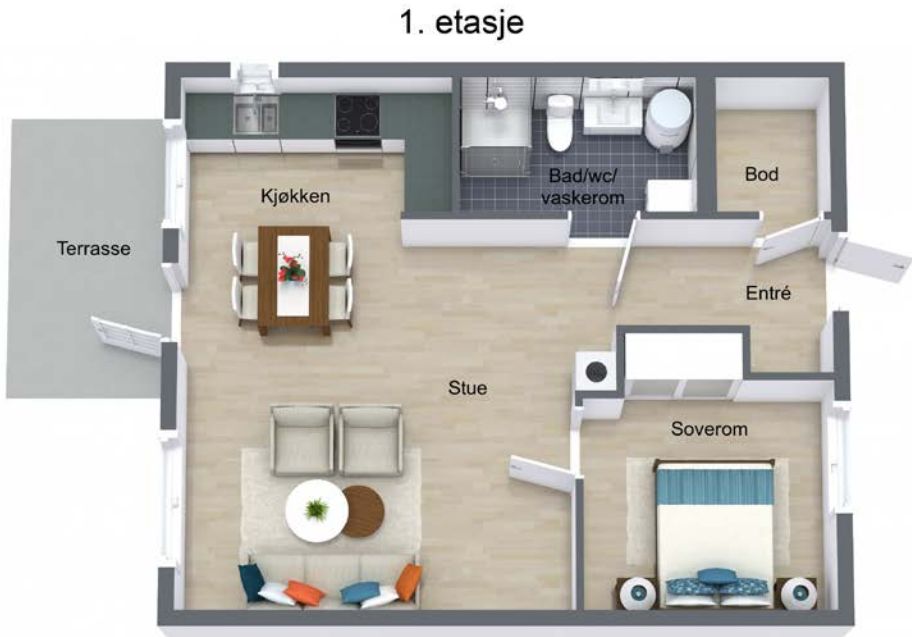
1. etasje

Planskissen er en illustrasjon av boligens planløsning og kan avvike fra bolige  
Takstingeniør MNT Petter Larsen. larsen@takstpartner.no

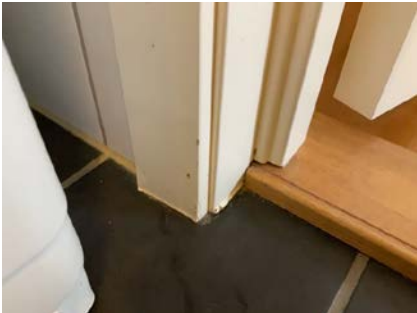
**Vurdering av avvik:**

- Det er avvik:

Det er svelleskader på listverk og utforing ved dør.

- Tiltak:

Bør utbedres/skiftes.

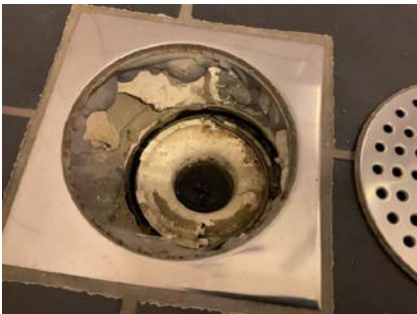
### 1. ETASJE > BAD/WC/VASKEROM

#### TG 1 Overflater Gulv

Gulv: Fliser.  
Oppvarming med elektriske varmekabler.  
Gulvet har fall til sluk. Totalt fall/høydeforskjell fra gulv ved dør til topp slukrist er ca. 25mm.  
Det er oppkant med list mot dørterskel som antas å ha membran for lekkasjesikring.

#### TG 1 Sluk, membran og tettesjikt

Det er plastsluk og det antas å være smøremembran. Fra byggeåret.  
(Ukjent utførelse - ikke fremlagt dokumentasjon).  
Det er synlig slukmansjett/membran under klemringen i sluket.

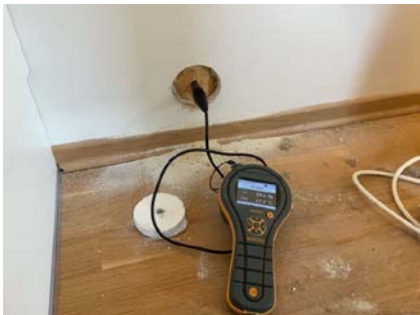
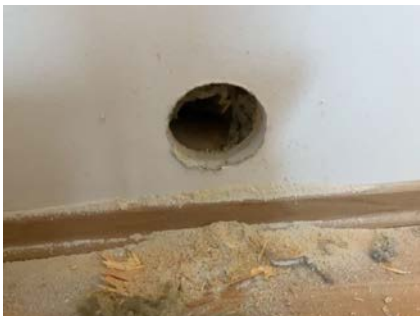
### TG 0 Tilliggende konstruksjoner våtrom

Hulltaking er foretatt uten å påvise unormale forhold.  
Hulltaking ble foretatt i vegg fra kjøkken mot våt sone bad.  
Det ble målt relativ luftfuktighet i veggen og det ble gjort visuell inspeksjon.  
Det ble ved målinger og visuell inspeksjon ikke påvist tegn på fuktskader.

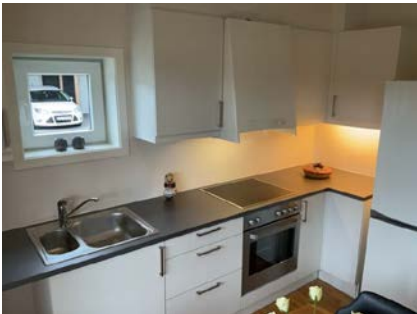
#### 1. ETASJE > KJØKKEN

Innredningen er fra byggeåret og har normalt god standard med normal bruksslitasje.

Kjøkkenet har ikke lekkasjevarsler/vannstoppesystem og det er ikke montert komfyrvakt. Boligen antas å være oppført etter byggeforskrift TEK97 og dette var da ikke et krav.

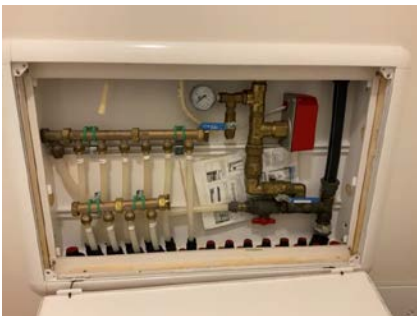
### TG 1 Vannledninger

Innvendige vannrør er av plast (rør i rør). Fra byggeåret. Det er besiktiget i rørskap.

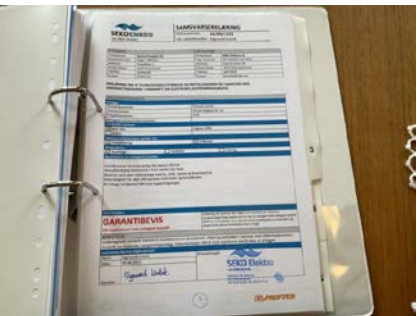
#### Inntak og sikringsskap

- Er det tegn på at kabelinnføringer og hull i inntak og sikringsskap ikke er tette, så langt dette er mulig å sjekke uten å fjerne kapslinger?  
**Nei**
- Finnes det kursfortegnelse, og er den i samsvar med antall sikringer?  
**Ja**
- Foreta en helhetsvurdering av det elektriske anlegget, dets alder, allmenne tilstand og fare for liv og helse. Bør det elektriske anlegget ha en utvidet el-kontroll?  
**Nei**

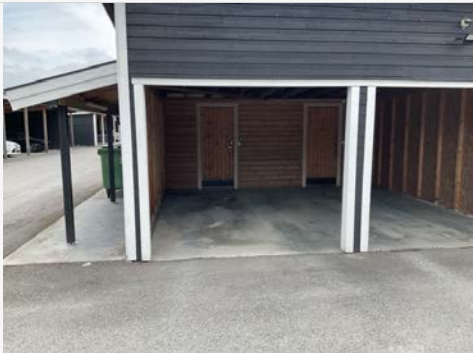
### Carport i felles carportrekke og sportsbod

#### Anvendelse

Biloppstilling-/lagringsplass

Bygningen er kun enkelt besiktiget og beskrevet slik den var under befaringen. Det er ikke gjort tilstandsvurdering av bygningen slik som for boligen. Takstmannen vurderte kun de bygningsdelene som var synlige og som var lett tilgjengelige. Hvis ikke annet er nevnt i rapporten har takstmannen ikke åpnet konstruksjoner, boret hull, målt fukt, målt skjevheter/planavvik eller gjort andre målinger. Bygningsdeler over terrenget er undersøkt fra bakken.
