# Tilstandsrapport

Selveierleilighet

Hafslundtunet 46 A, 1738 BORGENHAUGEN

Befaringsdato: 23.04.2025

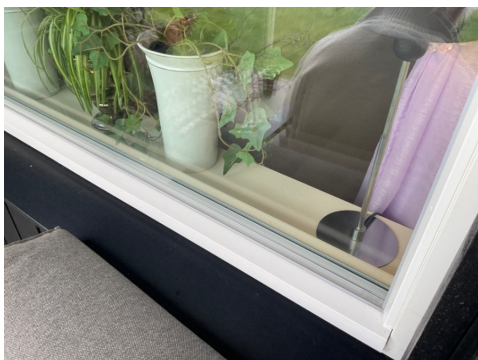
### TG 0 Vinduer

Vinduer med rammer og karmen i tre med isolerglass fra byggeår.

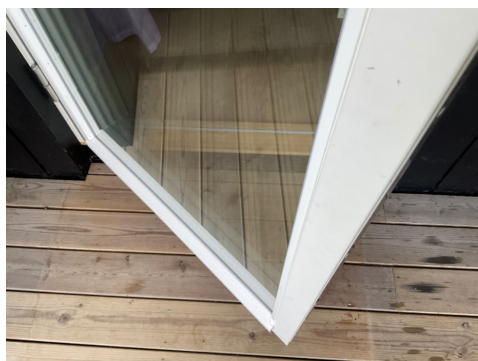
### TG 0 Dører

Ytterdør i tre fra byggeår.

Terrassedør i tre med stort glassfelt med isolerglass fra byggeår.

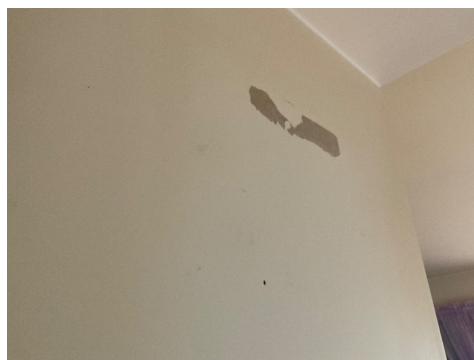
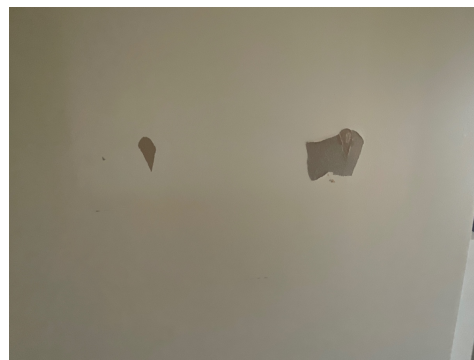
### TG 2 Overflater

- Overflater har en del slitasjegrad utover det en kan forvente.

- Overflater må utbedres eller skiftes.

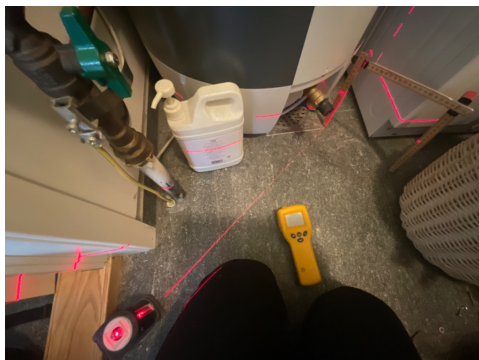
### ! TG 0 Overflater Gulv

Flislagt gulv. Fallforhold til sluk er målt til ca. 5 mm fra topp membran til topp av slukrist. Fallforhold 1:100 er oppfylt i henhold til TEK 17.

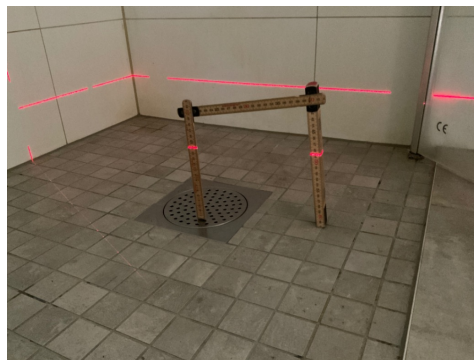
### ! TG 0 Overflater Gulv

Flislagt gulv med elektriske varmekabler. Fallforhold til sluk er målt til ca. 25 mm fra topp membran til topp av slukrist.

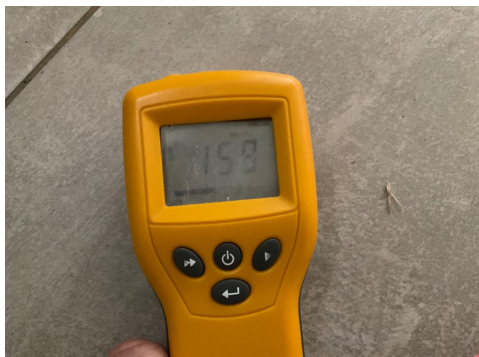
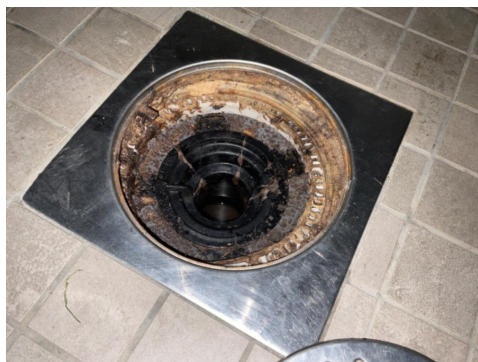
### ! TG 0 Sluk, membran og tettesjikt

Plastsluk.

Fuktmåler viser normale verdier.

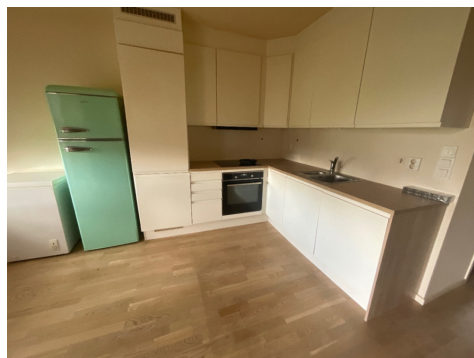
### ! TG 1 Overflater og innredning

Kjøkkeninnredning fra byggeår.

Det er enkelte bruksmerker. Tilstandsgrad settes derfor til 1 og ikke 0.

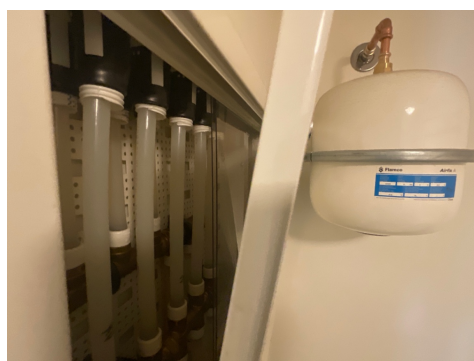
### ! TG 0 Vannledninger

Vannrør av pex (rør-i-rør), kobber og flexislange.

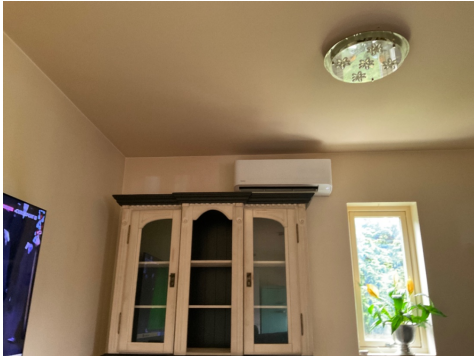
## ! TG 0 Varmesentral

Varmepumpe fra byggeår.

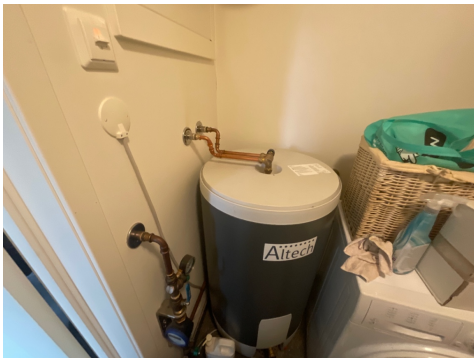
## ! TG 0 Varmtvannstank

Varmtvannsbereder på 200 liter fra byggeår.  
Montert på vaskerom.

Det er avrenning via sluk i rommet og bereder er tilkoblet egen koblingsboks iht. forskrifter.
