Ringvollveien 4E, 1940 BJØRKELANGEN

**Lys og praktisk 3-roms leilighet i første etasje. Vestvendt terrasse. Egen garasje. Gangavstand til skole og butikker.**

# Lys og praktisk 3-roms

## LEILIGHET

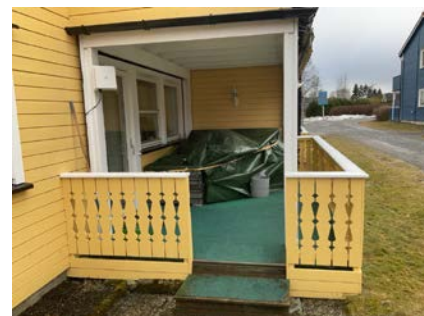
### TG 1 Terrasse

Terrasse i trekonstruksjon på mark. Spaltegulv av tre og rekkverk i trekonstruksjon. Terrassen er takoverbygd (balkong over).

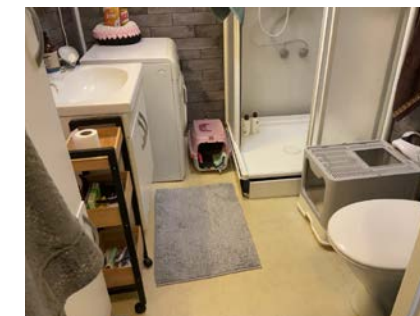
### 1. ETASJE > BAD/WC/VASKEROM

Baderommet har teknisk standard fra byggeåret.

#### TG 2 Overflater vegger og himling

- Det er avvik:
- Tapetskjøter er ikke tette

- Det må gjøres tiltak for å utbedre avviket.
- Tiltak:

Baderommet må rehabiliteres for å lukke avviket (platene/tettesjiktet må skiftes ut).

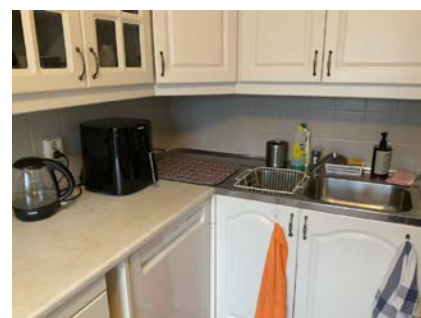
### 1. ETASJE > KJØKKEN

- Det er påvist skader på overflater/kjøkkeninnredning utover normal slitasjegrad.

Innredningen har slitasjemerker, svelleskader og bruksslitasje. Innredningen opprettholder god funksjonalitet.

- Det må påregnes lokal utbedring/utskiftning.

Krav til standard vil være avgjørende for eventuelle tiltak.

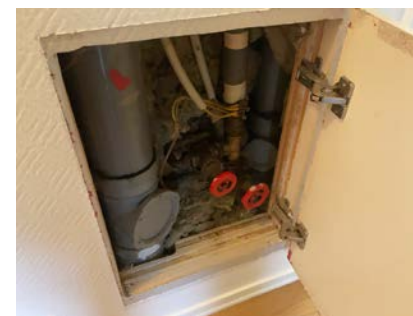
### TG 2 Avløpsrør

Det er avløpsrør av plast. Fra byggeåret.

- I forbindelse med oppgradering av våtrom vil det være naturlig med utskiftning av rør.
- Det er ikke behov for utbedringstiltak siden anlegget fungerer i dag, men ut ifra alder kan skader plutselig oppstå på eldre anlegg.

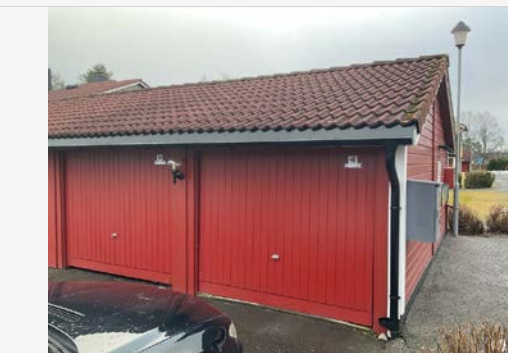
### Garasje

Biloppstilling-/lagringsplass.
