Fossvegen 59, seksjon 2, 5630 STRANDEBARM

**Lys, luftig og oppgradert 4-roms  
leilighet med moderne kvaliteter |  
Gode uteplasser | Idyllisk  
beliggenhet | 2 p-plasser**

FOSSVEGEN 59 - 4622/114/2/56/0/0

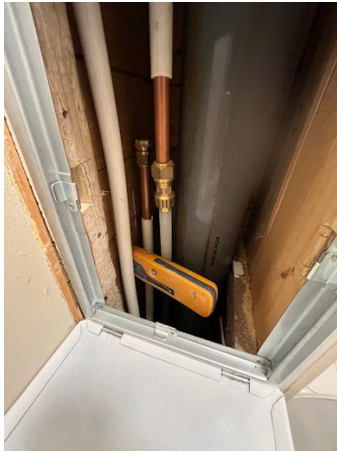
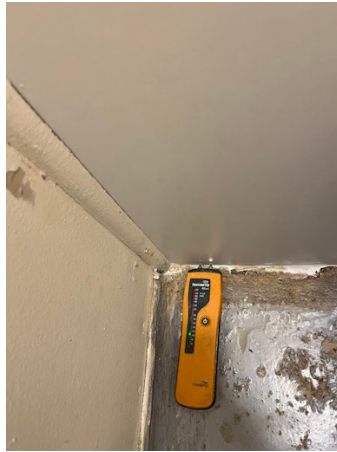
#### Bilde

Det er foretatt fuktsøk med fuktmåler uten hulltaking fra tilstøtende rom.

Nei

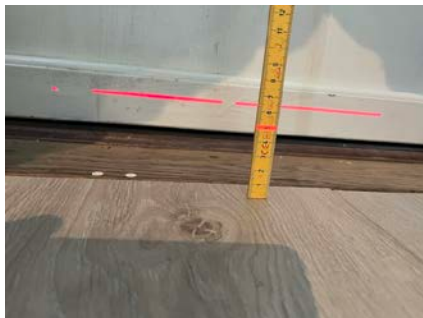
**Bilde**

Målt høydeforskjell på over 15 mm gjennom hele rommet. Tilstandsgrad 2 gis med bakgrunn i standardens krav til godkjente måleavvik.

Grunnet planløsning og litt ulik høyde på rom er det ikke målt på tvers av hele leiligheten men rom for rom. Normale avvik med hensyn til alder.

Normalt intervall for utbedring/reparasjoner av etasjeskiller i trebjelkelag 40 - 80 år.

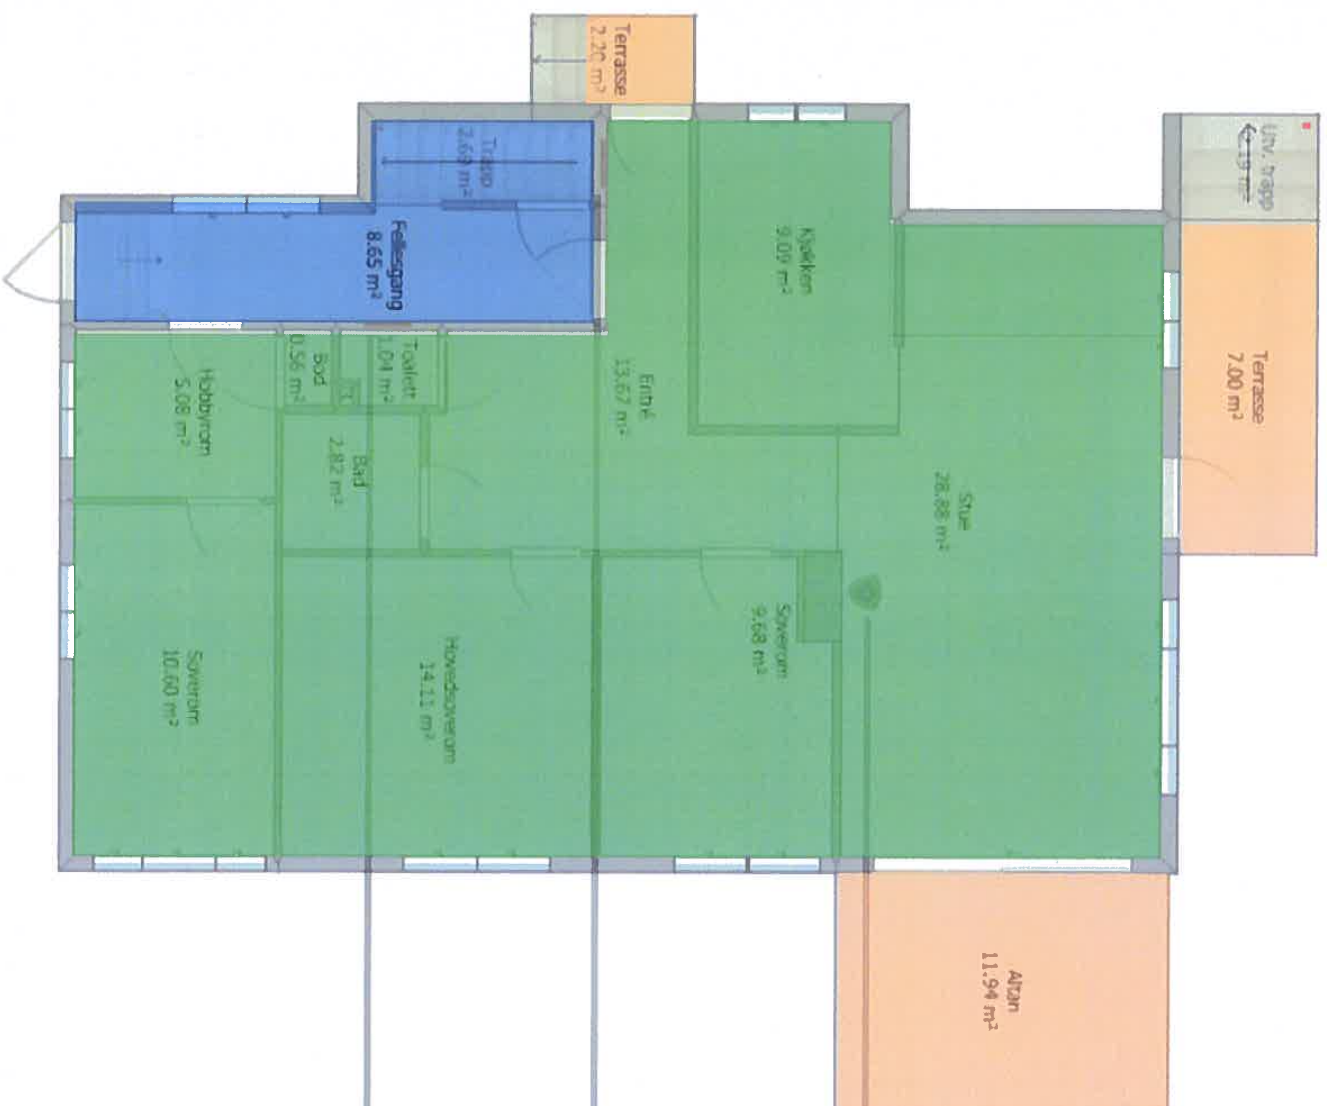
| Fossvegen 59 | 1. etasje | 10.03.2025 |

Peisovn  
 Sikringssskap  
 Hovedsikringssskap

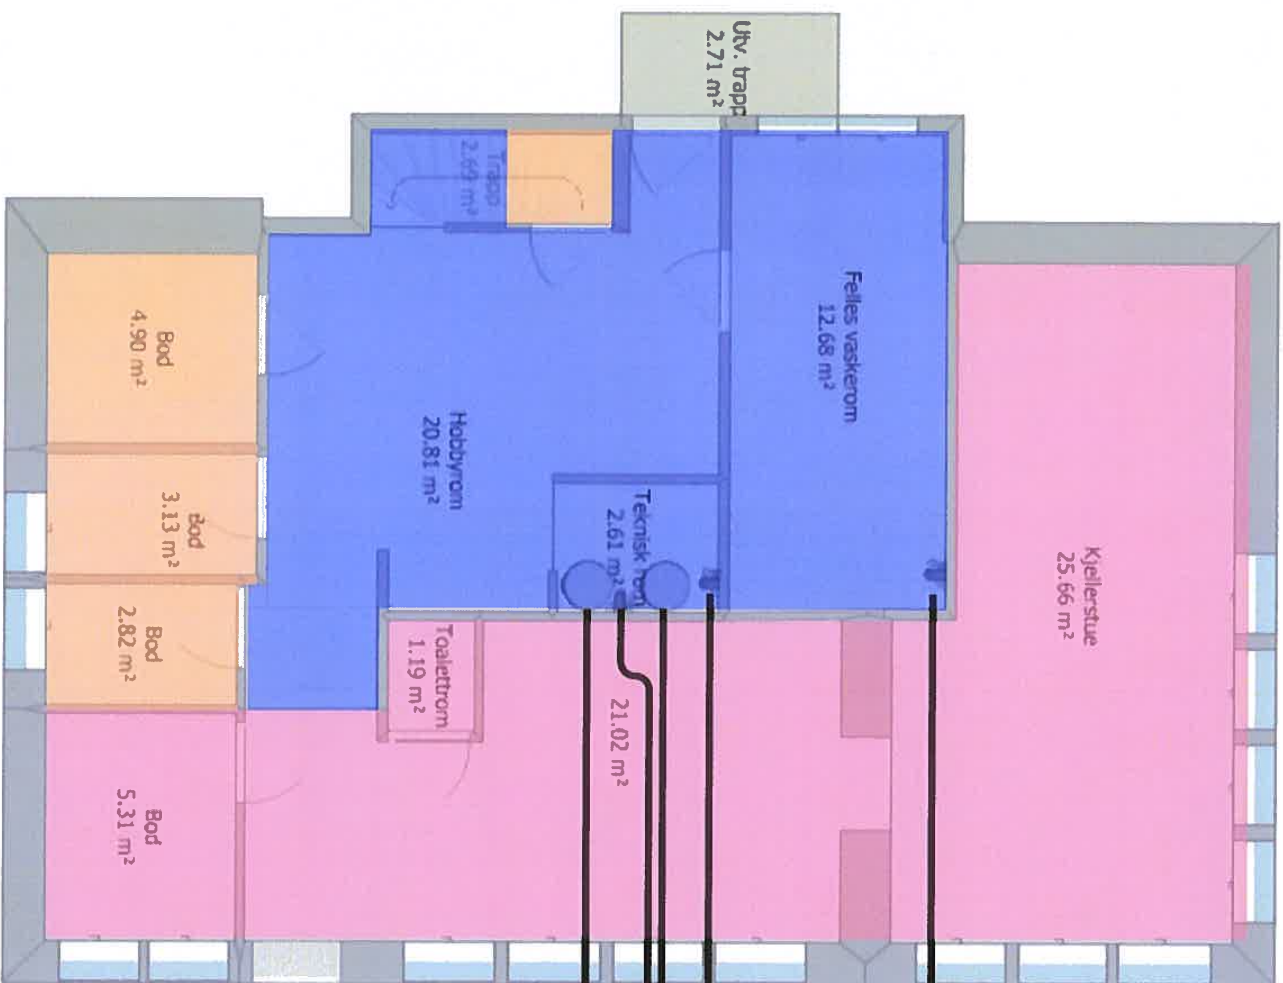
| Fossvegen 59 | Underetasje | 10.03.2025 |

Hovedstoppekran  
 Stoppekran  
 Varmtvannsbereder  
 Stoppekran  
 Varmtvannsbereder
