Saxegaardsgata 3A, 0192 OSLO

**Innbydende & attraktiv 2-roms -  
Ca. 3m takhøyde - Arealeffektiv  
planløsning - Svært god  
beliggenhet v. Barcode & Sørenga**

# Tilstandsrapport

# Andelsnummer 104

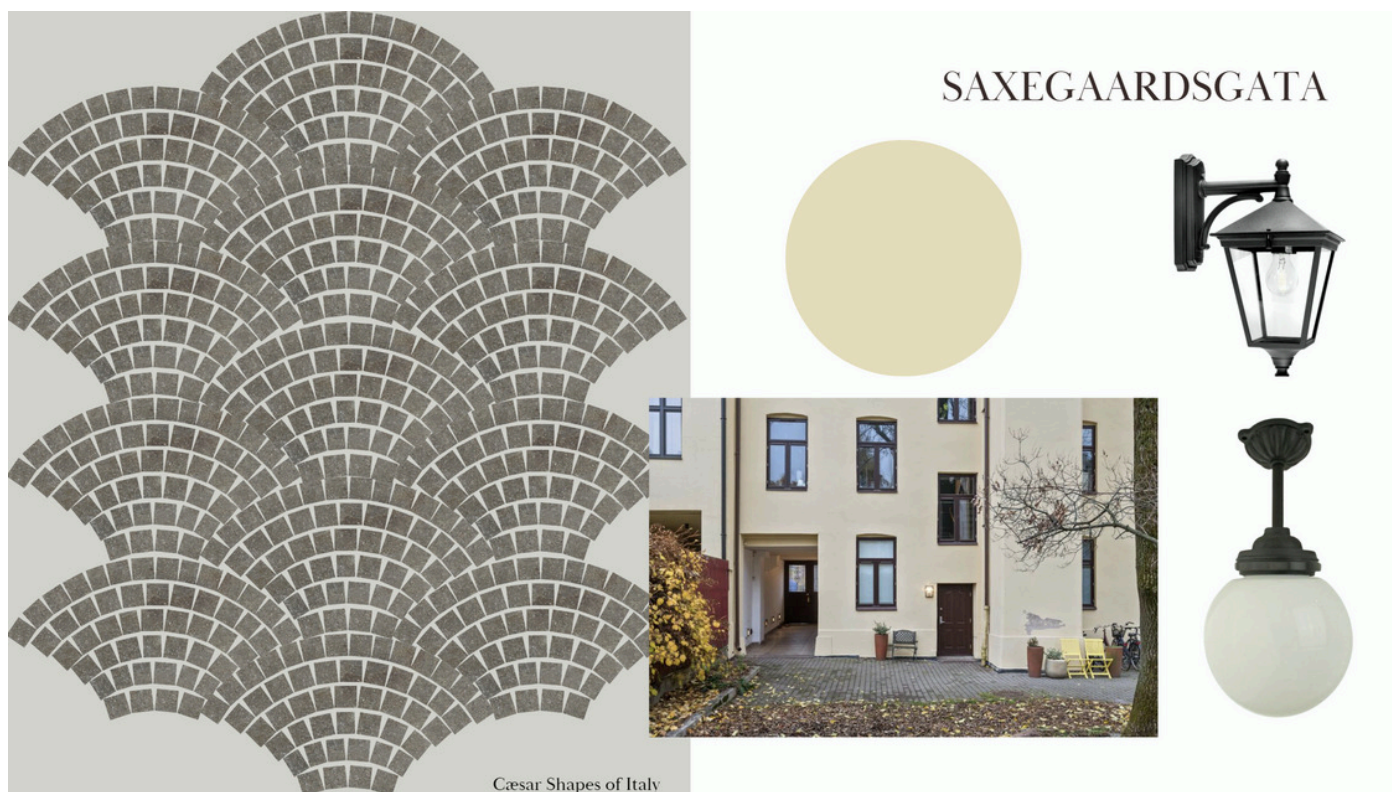
Etter en HMS-gjennomgang av bygningsmassen og flere snøfulle vintre har styret konkludert med at flisene i inngangspartiet ikke er sklisikre. Den midlertidige løsningen med sklisikker tape slipes raskt bort, som øker risiko for skli- og fallskader i inngangspartiet. Et av styrets medlemmer er ansatt i FagFlis og får innkjøpspriser på alle produkter. På bakgrunn av dette tenker styret at det er et godt tidspunkt å sikre/oppgradere inngangspartiet.

Utbedringen vil forholde seg til gårdens allerede tidstypiske detaljer og videreføre noen av oppgraderingen som allerede er gjort. Nye vegghengte lamper på hver side av postkassene i samme stil som andre utendørs belysning, vi vil trekke noe av den vegghengte belysningen opp i taket og flislegge med klassiske sklisikre og slitesterke fliser. Vi velger et mindre format på flisene som er tidstypisk for epoken. Taket vil bli malt på vårdugnad for å holde kosten nede. Siden takhøyden ikke er så høy maler vi i samme farge som veggene, for å skape en luftigere romfølelse og fjerne kontrasten mellom tak og vegg. Belysning nede ved gulv bak sykler dere flere av lampene er knust vil også skiftes ut.

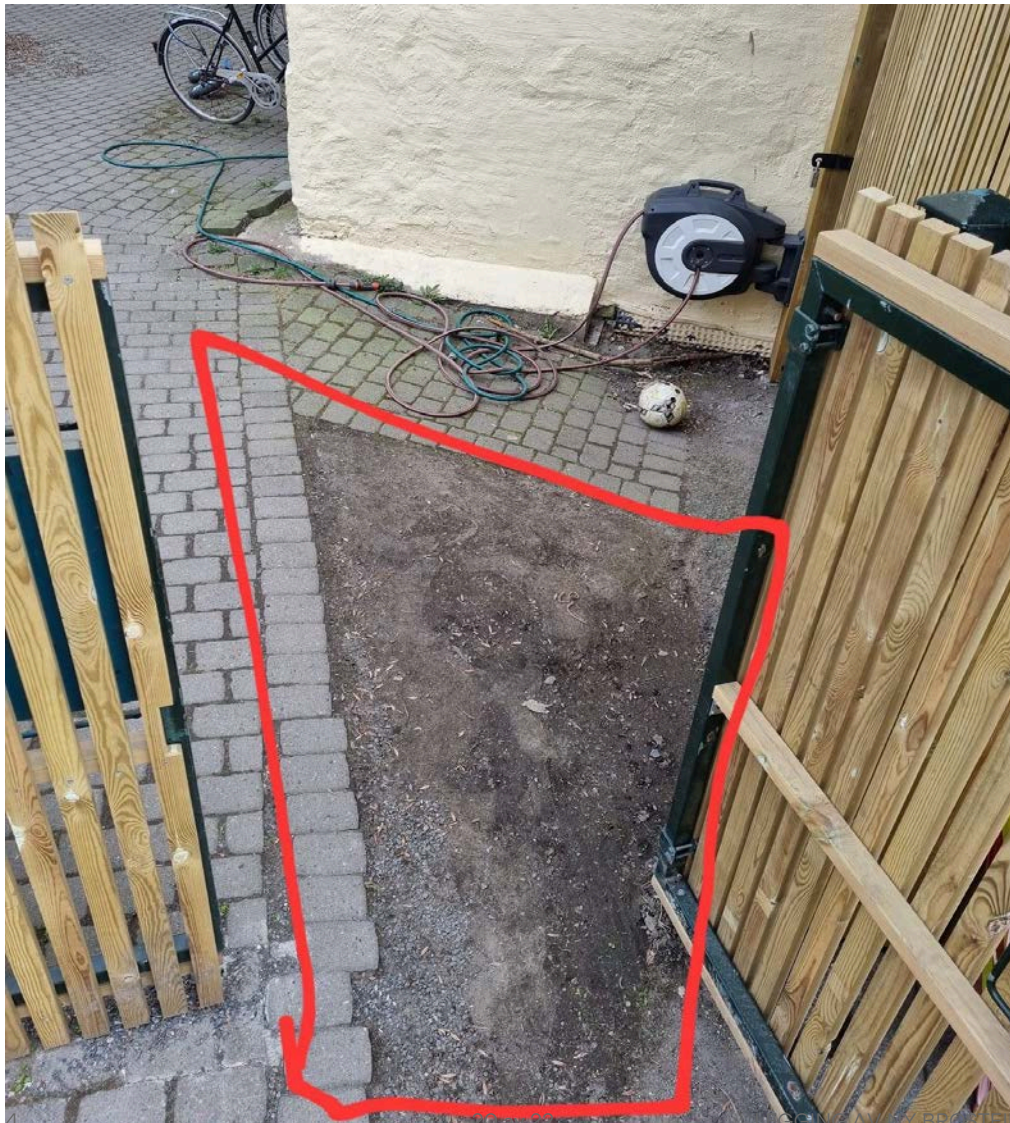
## LEGGING AV NY BROSTEIN 2025

Styret ønsker å oppgradere det avbildede området med brostein, ettersom det ikke er hensiktsmessig å ha jord der. En slik oppgradering vil gi området mellom skuret og bakgårdsporten et mer helhetlig og funksjonelt uttrykk, samtidig som det vil fremstå betydelig penere enn dagens løsning.

I forbindelse med arbeidet vil det også være mulig å forbedre dreneringen fra hushjørnet og ned mot skuret, slik at mer av overvannet ledes bort fra både fasade og skur.

Styret ser for seg at deler av arbeidet kan gjennomføres på dugnad i løpet av sommerhalvåret. I samme omgang vil man kunne vedlikeholde eksisterende brostein ved å etterfylle fugesand, noe som vil bidra til å hindre ugress og trerøtter i å vokse opp langs borettslagets fasade.
