Gardermovegen 30H, 2050 JESSHEIM

**Flott 2-roms leilighet med sentral beliggenhet på Jessheim. Parkering i Topp-etasje med 11m2 balkong i lave felleskostnader**

# Tilstandsrapport

## 2 - ROMS LEILIGHET I 3. ETASJE MED BALKONG

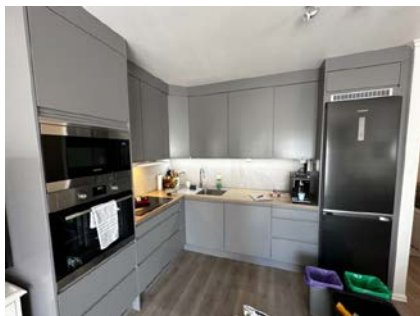
Epoq kjøkkeninnredning fra 2021.  
Kjøkkenet holder en normal god standard og fremstår som vedlikeholdt.  
Innredning med fabrikkklakkerte fronter.  
Laminat benkeplate med nedfelt kum i rustfritt stål.  
Utrekkbar kran.  
Lyslist under overskap og fliser på vegg over benkeplaten.  
Kjøkkenet har opplegg for platetopp, oppvaskmaskin, stekeovn, micro og fritt stående kjøl/frys.

Det ble rutinemessig søkt etter fukt på typisk fuktutsatte steder med fuktindikator (Protimeter SM) på befaringen og det var ingen indikasjoner på fukt.

Tilstandsgrad er satt ut fra en helhetlig vurdering av rommet og innredningen.

Det anbefales generelt å installere vannstopper med sensor og magnetventil, samt en komfyrvakt for økt sikkerhet og forebygging av skader.
