Bekkevegen 55, 2383 BRUMUNDDAL

Salgsobjekt: Enebolig
Eierform: Eiet
Byggeår: 1963
BRA-i/BRA Total 205/276 kvm
Tomtstr.: 1031.1 m²
Gnr./bnr. Gnr. 2, bnr. 66
Oppdragsnr.: 1213240144

Salg
Bekkevegen 55
2383 Brumunddal

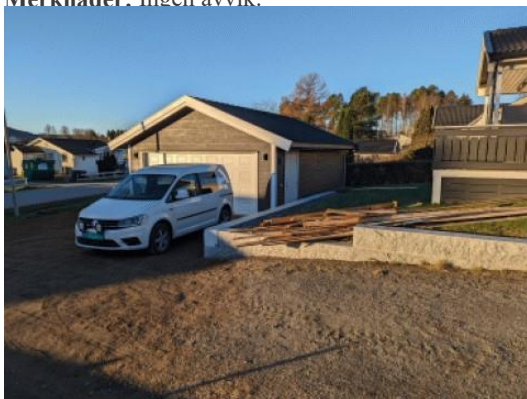
Ny støttemur i granitt 2020.

Merknader: Ingen avvik.

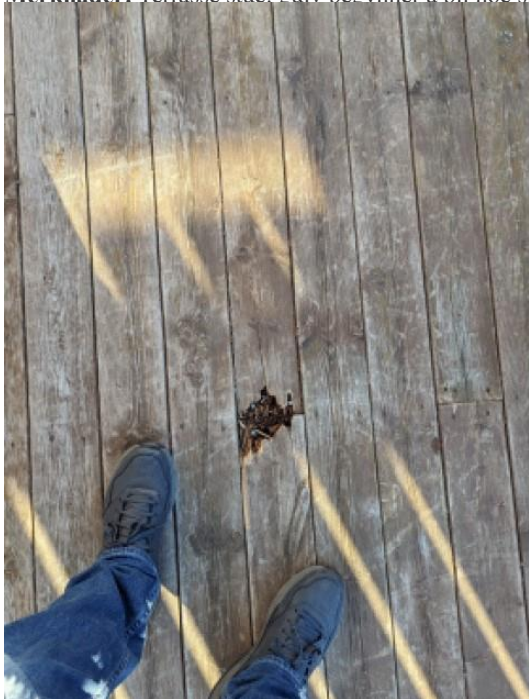
Terrasse i impregnerte materialer fra 2021 ved siden av enkel garasje med tak.

Merknader: Terrasse stue: gulv begynner å bli noe slitt, med behov for vedlikehold.

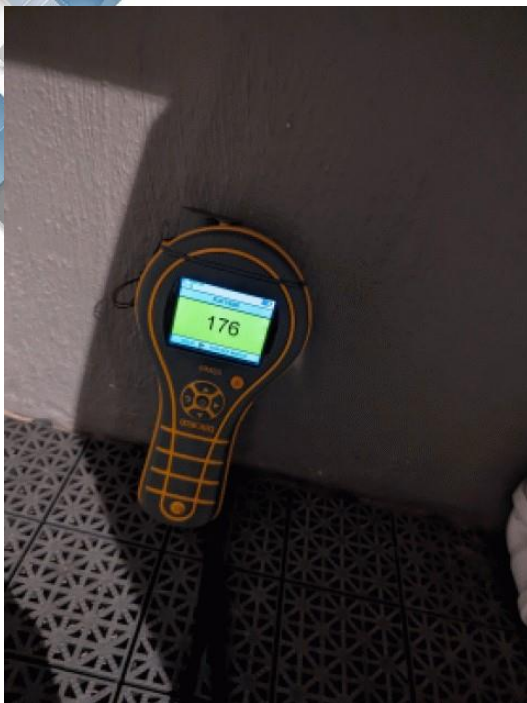
TG 2 9.1.3 Fuktmåling og ventilasjon

Kjeller består av betongvegger og naturlig ventilasjon med ventiler på vegg.

Merknader: Det ble fuktkontrollert nede på betongvegg og gulv. Det ble registrert verdier på 176 på den gule skalaen. (Fare for kondens)

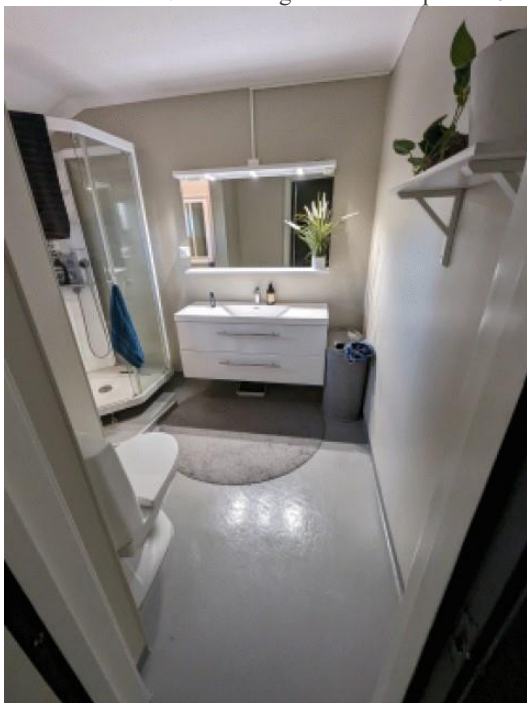
10.1 Bad 1-etasje

Merknader: Det antas at belegg er ført min. 25mm opp bak våtromsplatene.
Det er ikke fugemasse mellom nedkant list våtromsplater og våtromsbelegg.
Det foreligger ikke dokumentasjon eller alder på våtromsbelegg eller våtromsplater.
Normal levetid før utskifting av våtromsbelegg 10 - 30år.
Normal levetid før utskifting av baderomspanel 10 - 20år.

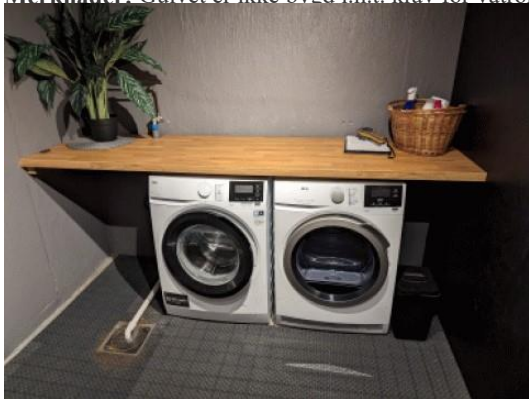
**TG 2** 10.2.2 Overflate gulv

Malt betonggulv med perforerte plast fliser på deler av gulvet.
 Slukrist er fuget fast til plast fliser.
 Avrenning fra vaskemaskin i rør til sluk.

Merknader: Gulvet er ikke bved i.h.t. krav for våtrom.
