Lisætervegen 307, 2440 ENGERDAL

Tilstandsrapport

Befaringsdato: 24.06.2024

FRITIDSBOLIG

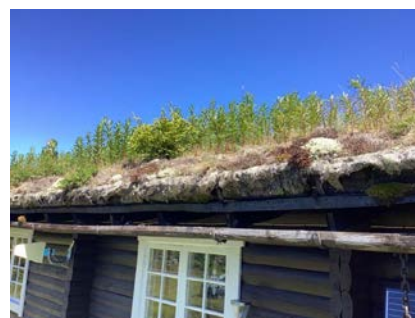
TG 2 Nedløp og beslag

Takrenner av tre i front av hytta. Nedløp av kjetting. Ukjent løsning på pipebeslag. Luftebeslag av lakkert metall.

- Det er påvist avvik i beslagsløsninger.
- Det mangler tilfredsstillende adkomst til pipe for feier.

Ved kontroll av feier kan det bli avvik på manglende stige-trinn på taket. Det er ikke påvist metallbeslag på pipe. Løsningen må undersøkes nærmere.

- Andre tiltak:
- Stige-trinn for feier må monteres.

Ved kontroll fra feier vil manglende stige-trinn bli registrert som avvik. Det anbefales å montere heldekkende pipebeslag på pipa. Takrenner mangler på baksiden. Forkantbeslag mangler.

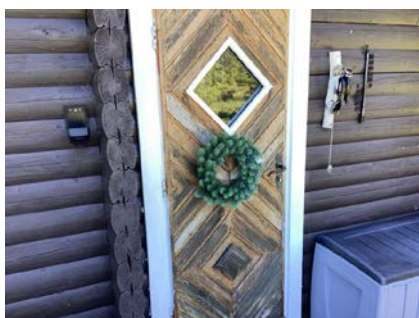
TG 2 Dører - 2

Tett ytterdør ved overbygget veranda.

Låsemekanisme må kontrolleres.

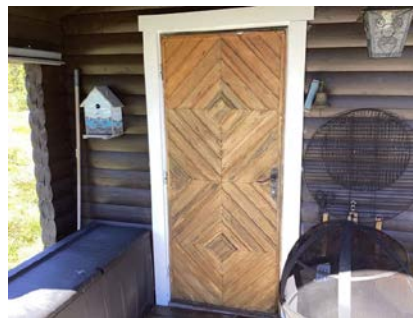
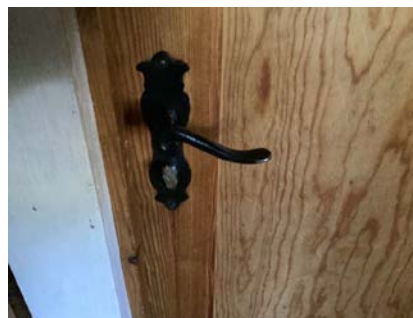
TG 2 Balkonger, terrasser og rom under balkonger

Delvis overbygget med utgang fra stue. Rekkverk. Overbygget veranda ved inngangsparti. Rekkverk.

Krav til høyde ved tidspunkt for byggemelding var 90 cm. Risikoen for fallulykker er større ved lav rekkverkshøyde.

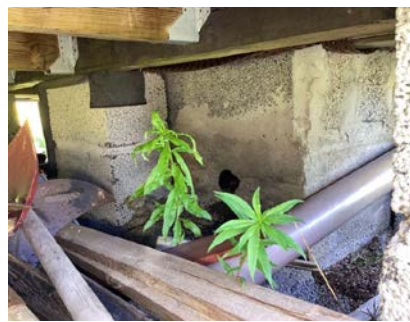
TG IU Avløpsrør

Enkelt røropplegg med avløp fra kjøkken direkte til grunn.

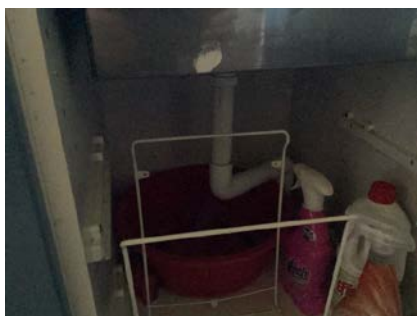
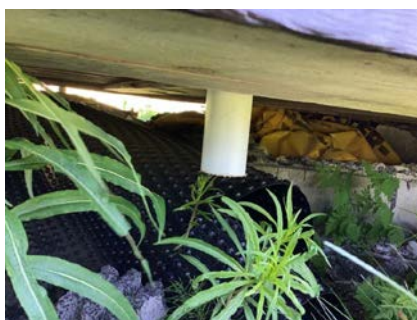
TG I Ventilasjon

Naturlig ventilasjon gjennom veggventiler.

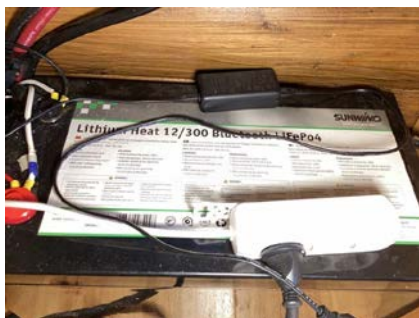
! TG 0 Branntekniske forhold

Det er montert røykvarsler og brannslukningsutstyr.

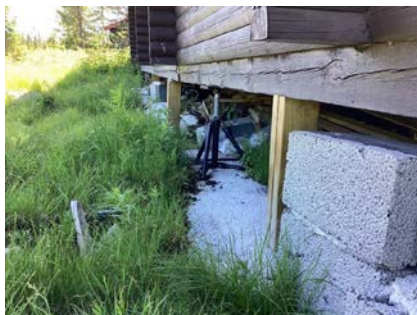
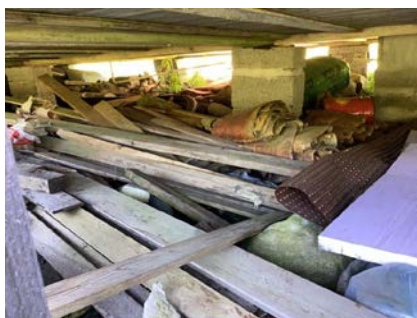
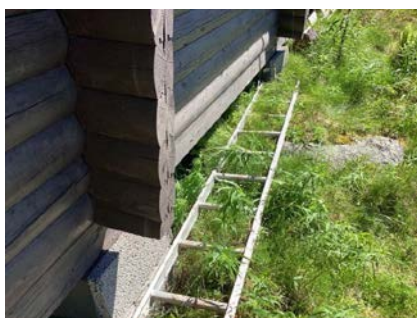
TG 2 Terrenghorhold

Naturtomt med varierende fallforhold rundt hytta. Drenerende morenemasser rundt bygningen.

Terrenget har ikke tilstrekkelig fall fra hytta. Det er påvist stor fuktighet i masser under hytta.
