Lisætervegen 307, 2440 ENGERDAL

**Fritidsbolig beliggende i nydelige omgivelser på flotte Lisætra. Fantastiske turmuligheter! 3 sov. Bilvei helt frem.**

# Tilstandsrapport

## FRITIDSBOLIG

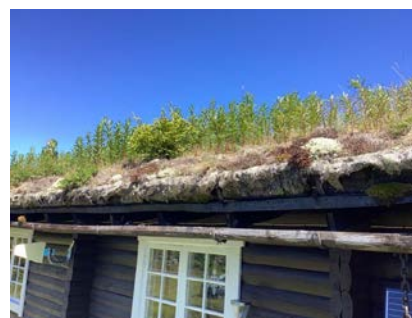
### TG 2 Nedløp og beslag

Takrenner av tre i front av hytta. Nedløp av kjetting. Ukjent løsning på pipebeslag. Luftebeslag av lakkert metall.

- Det er påvist avvik i beslagsløsninger.
- Det mangler tilfredsstillende adkomst til pipe for feier.

Ved kontroll av feier kan det bli avvik på manglende stige-trinn på taket. Det er ikke påvist metallbeslag på pipe. Løsningen må undersøkes nærmere.

- Andre tiltak:
- Stige-trinn for feier må monteres.

Ved kontroll fra feier vil manglende stige-trinn bli registrert som avvik. Det anbefales å montere heldekkende pipebeslag på pipa. Takrenner mangler på baksiden. Forkantbeslag mangler.

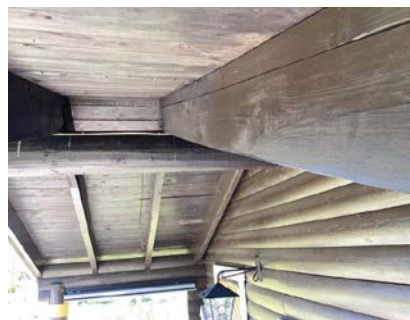
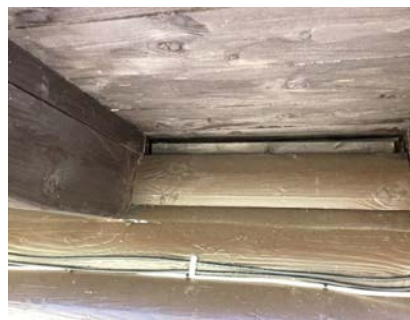
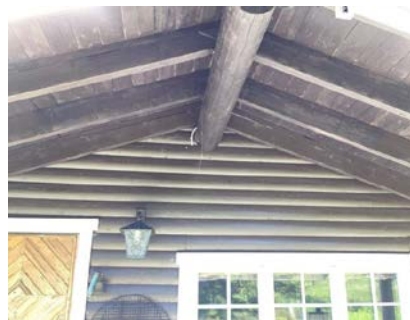
## TG 2 Vinduer

To-lags koplede vinduer med utvendige faste sprosser

- Karmene i vinduer er slitte og det er sprekker i trevirket.

Vinduer fungerer, men forventet levetid nærmer seg. Det vil i første omgang gjelde tilstand på lim og tettelister. Konsekvensen er punktering og at varmetapet tilar gjennom vinduene.

- Det må påregnes noe vedlikehold og at enkelte vinduer må skiftes ut.

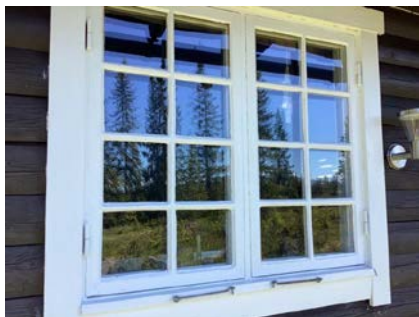
## TG 2 Dører

Ytterdør med glassfelt.

Dør justeres, tettelister kontrolleres.

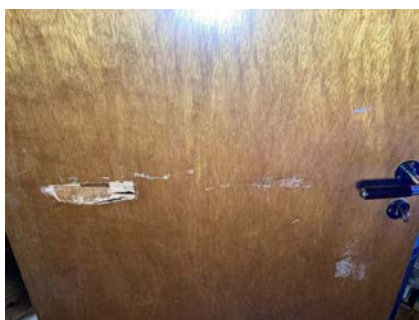
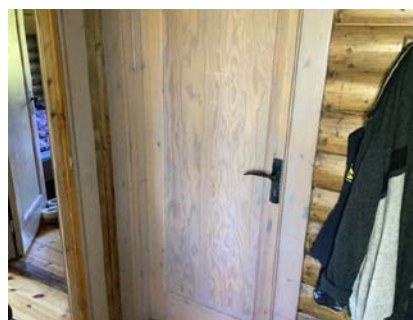
## ⓘ TG 3 Andre innvendige forhold

Innvendige delevegger av bindingsverk.

Innvendig delevegg er for høy. Den må bygges lavere. Ytterligere undersøkelser er nødvendig.

**Kostnadsestimat: 10 000 - 50 000**

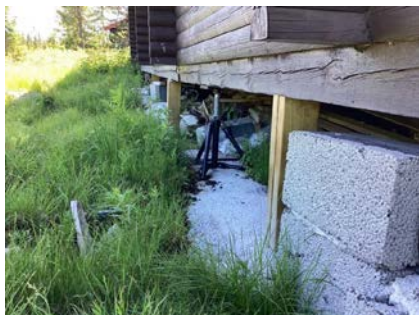
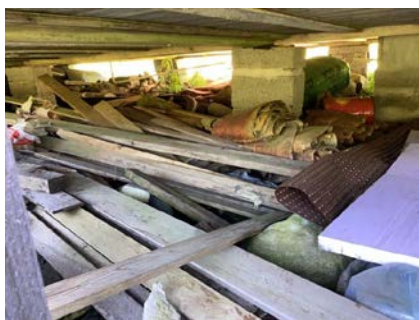
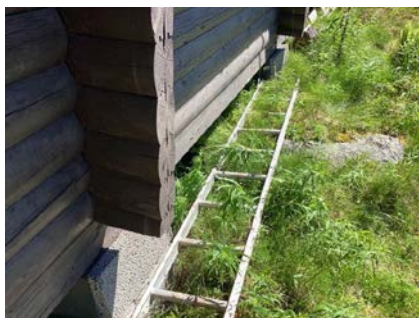
## TG 2 Terrenghorhold

Naturtomt med varierende fallforhold rundt hytta. Drenerende morenemasser rundt bygningen.

Terrenget har ikke tilstrekkelig fall fra hytta. Det er påvist stor fuktighet i masser under hytta.
