Lisætervegen 307, 2440 ENGERDAL

**Fritidsbolig beliggende i nydelige omgivelser på flotte Lisætra. Fantastiske turmuligheter! 3 sov. Bilvei helt frem.**

# Tilstandsrapport

# gnr. 3,3, bnr. 96,185, snr. 0,0

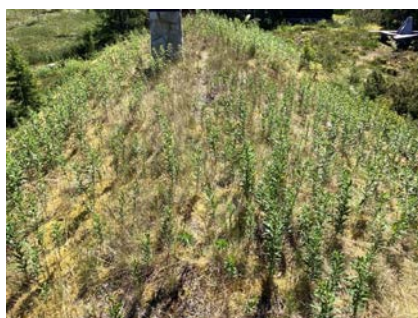
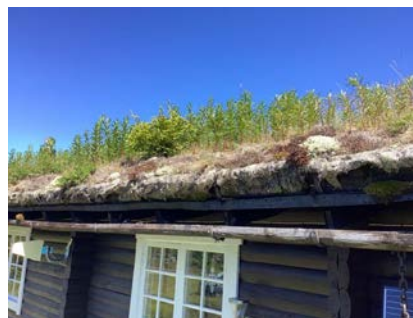
### Nedløp og beslag

Takrenner av tre i front av hytta. Nedløp av kjetting. Ukjent løsning på pipebeslag. Luftebeslag av lakkert metall.

#### Vurdering av avvik:

- Det er påvist avvik i beslagsløsninger.
- Det mangler tilfredsstillende adkomst til pipe for feier.

Ved kontroll av feier kan det bli avvik på manglende stigetrinn på taket. Det er ikke påvist metallbeslag på pipe. Løsningen må undersøkes nærmere.

- Andre tiltak:
- Stigetrinn for feier må monteres.

Ved kontroll fra feier vil manglende stigetrinn bli registrert som avvik. Det anbefales å montere heldekkende pipebeslag på pipa. Takrenner mangler på baksiden. Forkantbeslag mangler.

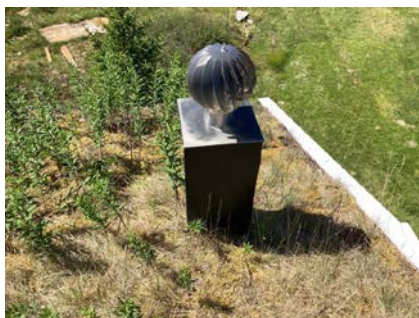
## TG 2 Veggkonstruksjon

12 cm høvlet og maskinlaftet tømmer,

- Lokal utbedring bør foretas for å øke avstanden mellom terreng og bordkledning.
- Lokal utbedring må utføres.

Terrengjustering og justering av pilarhøyde er påkrevet.

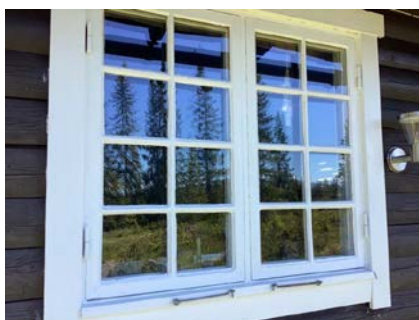
## TG 2 Dører

Ytterdør med glassfelt.

- Andre tiltak:

Dør justeres, tettelister kontrolleres.

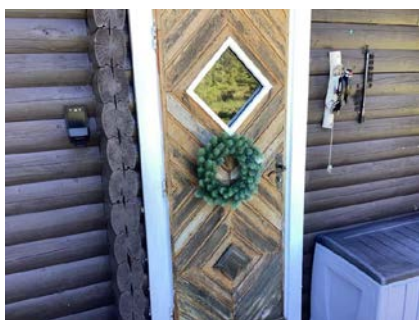
## TG 2 Dører - 2

Tett ytterdør ved overbygget veranda.

- Andre tiltak:

Låsemekanisme må kontrolleres.

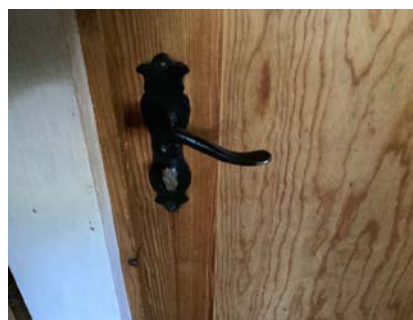
## TG 2 Balkonger, terrasser og rom under balkonger

Delvis overbygget med utgang fra stue. Rekkverk. Overbygget veranda ved inngangsparti. Rekkverk.

Krav til høyde ved tidspunkt for byggemelding var 90 cm. Risikoen for fallulykker er større ved lav rekkverkshøyde.

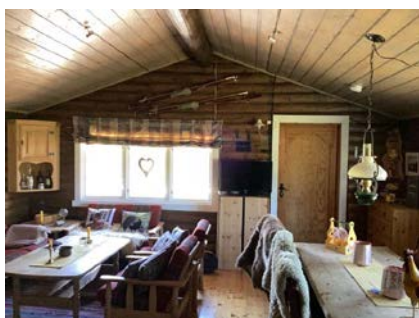
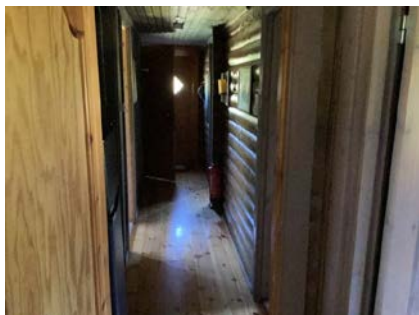
### TG 3 Etasjeskille/gulv mot grunn

Trebjelkelag med mineralull til isolasjon. Bygget etter byggeårets krav til isolasjon og dimensjonering.

#### Vurdering av avvik:

- Målt høydeforskjell på over 30 mm gjennom hele rommet.
- Tilstandsgrad 3 gis med bakgrunn i standardens krav til godkjente måleavvik.

Høydeforskjellene er merkbare ved bruk. Fundamentering må utbedres.

**Kostnadsestimat: 100 000 - 300 000**

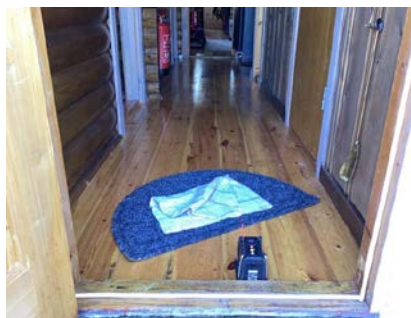
Det er målt ca 80 mm høydeavvik i gangen.

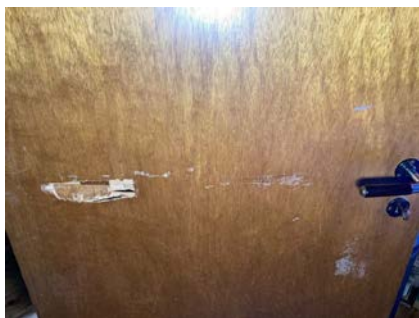
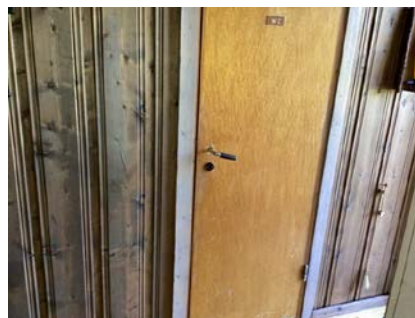
## TG 3 Andre innvendige forhold

Innvendige delevegger av bindingsverk.

### Vurdering av avvik:

- Det er avvik:

Innvendig delevegg er for høy. Den må bygges lavere. Ytterligere undersøkelser er nødvendig.

Kostnadsestimat: 10 000 - 50 000

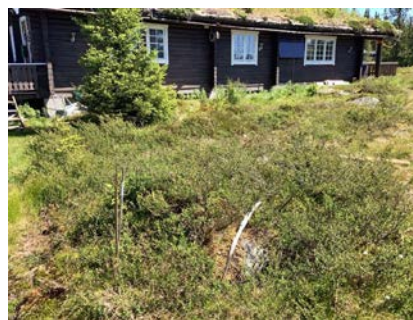
## ! TG 2 Drenering

*Punktet må sees i sammenheng\* \*\*Rom under terreng*

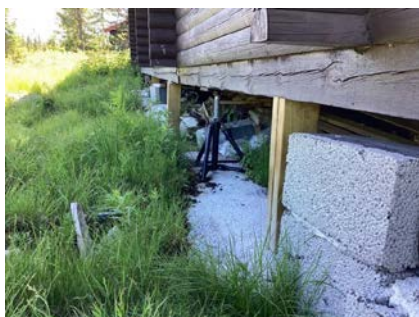
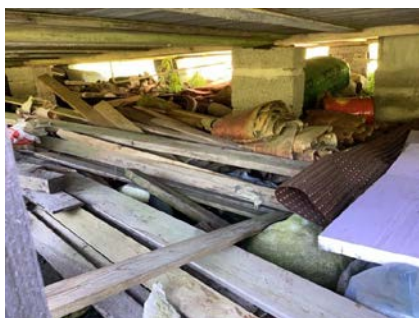
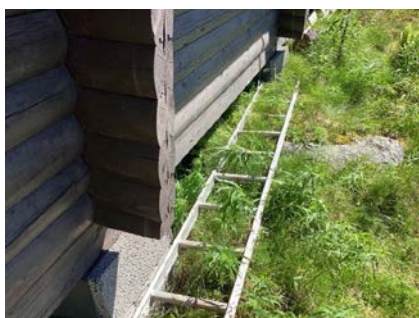
### Vurdering av avvik:

- Det er registrert utsigning av masser under grunnmuren.
- Grunnmuren har sprekkdannelser.

Det er påvist store bevegelser i grunnen og skader på fundamentering.

Det må forventes full utskifting av stedlige masser og etablering av ny fundamentering.

**Kostnadsestimat: 100 000 - 300 000**
