Lisætervegen 307, 2440 ENGERDAL

**Fritidsbolig beliggende i nydelige omgivelser på flotte Lisætra. Fantastiske turmuligheter! 3 sov. Bilvei helt frem.**

# Tilstandsrapport

Befaringsdato: 24.06.2024

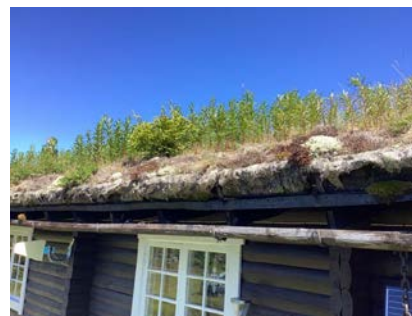
### Nedløp og beslag

Takrenner av tre i front av hytta. Nedløp av kjetting. Ukjent løsning på pipebeslag. Luftebeslag av lakkert metall.

- Det er påvist avvik i beslagsløsninger.
- Det mangler tilfredsstillende adkomst til pipe for feier.

Ved kontroll av feier kan det bli avvik på manglende stigetrinn på taket. Det er ikke påvist metallbeslag på pipe. Løsningen må undersøkes nærmere.

- Andre tiltak:
- Stigetrinn for feier må monteres.

Ved kontroll fra feier vil manglende stigetrinn bli registrert som avvik. Det anbefales å montere heldekkende pipebeslag på pipa. Takrenner mangler på baksiden. Forkantbeslag mangler.

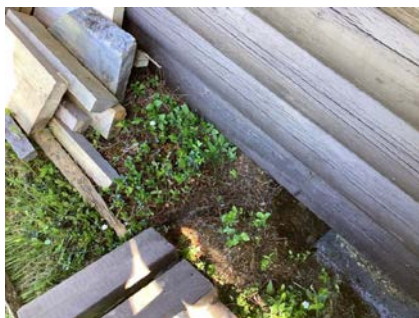
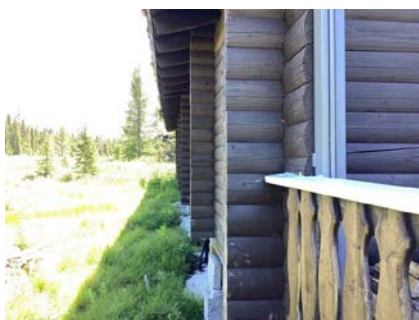
## TG 2 Takkonstruksjon/Loft

Punktet må sees i sammenheng med Taktekking

Ved skifte av taktekking anbefales å også etablere bedre lufting av takkonstruksjonen.

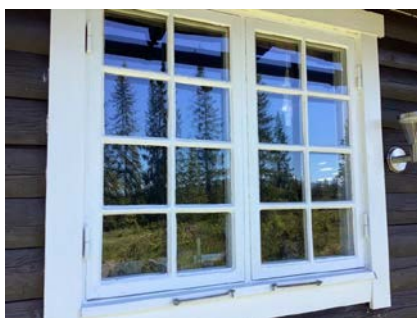
## ! TG 2 Dører

Ytterdør med glassfelt.

Dør justeres, tettelister kontrolleres.

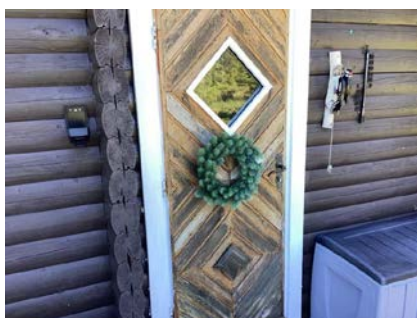
## ! TG 2 Dører - 2

Tett ytterdør ved overbygget veranda.

Låsemekanisme må kontrolleres.

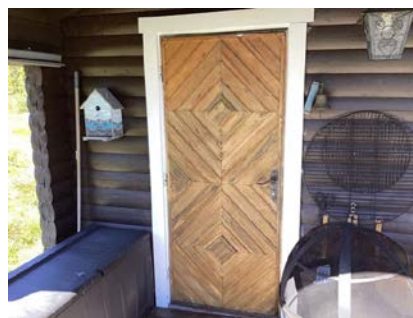
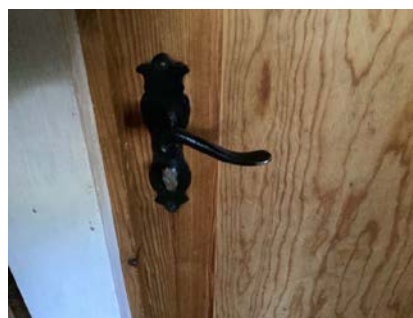
## ! TG 2 Balkonger, terrasser og rom under balkonger

Delvis overbygget med utgang fra stue. Rekkverk. Overbygget veranda ved inngangsparti. Rekkverk.

Krav til høyde ved tidspunkt for byggemelding var 90 cm. Risikoen for fallulykker er større ved lav rekkverkshøyde.

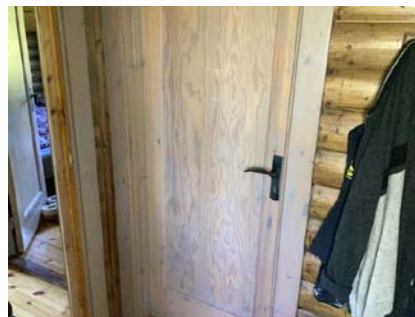
## TG 3 Andre innvendige forhold

Innvendige delevegger av bindingsverk.

Innvendig delevegg er for høy. Den må bygges lavere. Ytterligere undersøkelser er nødvendig.

Kostnadsestimat: 10 000 - 50 000
