Nøkkelinformasjon

Salgsobjekt: Enebolig
Eierform: Eiet
Byggeår: 2019
BRA-i/BRA Total 238/238 kvm
Tomtstr.: 1008.8 m²
Soverom: 6
Antall rom: 9
Gnr./bnr. Gnr. 55, bnr. 96
Oppdragsnr.: 1411250081

Tilstandsrapport

Befaringsdato: 30.09.2024

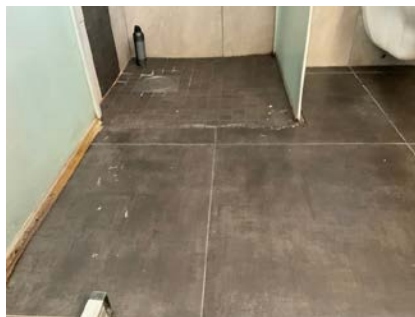
1. ETASJE > BAD/VASKEROM LEILIGHET

! TG 0 Tilliggende konstruksjoner våtrom

Hulltaking er foretatt uten å påvise unormale forhold. Hulltaking er foretatt i skap på kjøkkenet. Fuktkvotemåling (vekt%) i konstruksjonen ble målt til 10.

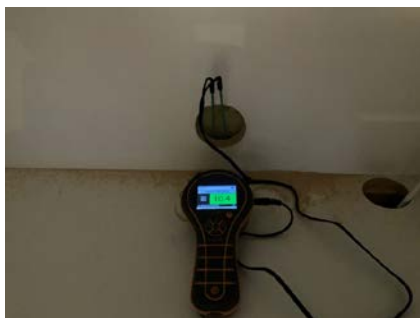
1. ETASJE > BAD

Vurdering av avvik:

- Det er påvist avvik i krav til høydeforskjell/fall-løsning på våtrommet.

- Våtrommet fungerer med dette avviket.

• Anbefaler å etablere oppkant i hht. Tek 17, oppkanten skal da være 15 mm. Løsningen vurderes å være tilstrekkelig, men er ikke en løsning som er gitt i Tek 17.

Oppkant på våtrommet er for å sørge for at lekkasjevann ikke renner ut i tilstøtende rom.

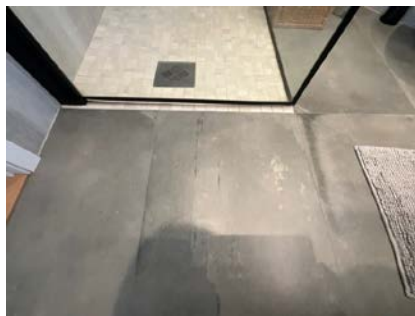
1. ETASJE > BAD

! TG 0 Tilliggende konstruksjoner våtrom

Hulltaking er foretatt uten å påvise unormale forhold. Hulltaking er foretatt på soverom i våtsone bak dusj. Fuktkvotemåling (vekt%) i konstruksjonen ble målt til 7.

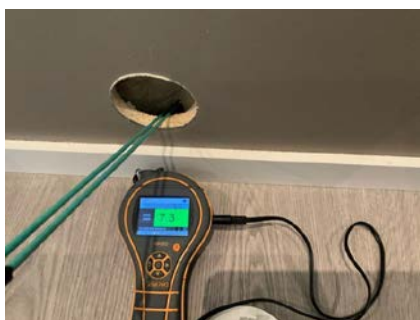
2. ETASJE > BAD

Vurdering av avvik:

- Det er vindu/dør med ikke fuktbestandige materialer i våtsone (ved vask, dusj, badekar, osv.), løsningen eller byggematerialet er uegnet

- Andre tiltak:

Forsiktighet anbefales ved bruk da den valgte løsningen (dør i våtsone) gir fare for fukt/vann i bakenforliggende konstruksjoner.

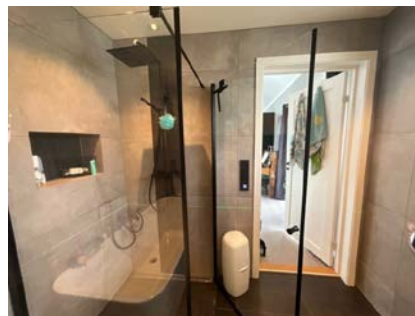
2. ETASJE > BAD

! TG 2 Overflater Gulv

Vurdering av avvik:

- Det er påvist avvik i krav til høydeforskjell/fall-løsning på våtrommet.

- Våtrommet fungerer med dette avviket.

- Anbefaler å etablere oppkant i hht. Tek 17, oppkanten skal da være 15 mm. Løsningen vurderes å være tilstrekkelig, men er ikke en løsning som er gitt i Tek 17.

Oppkant på våtrommet er for å sørge for at lekkasjevann ikke renner ut i tilstøtende rom.

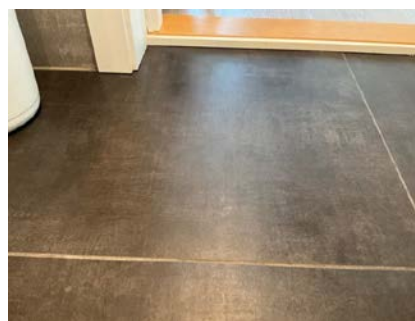
2. ETASJE > BAD

TO 0 Tilliggende konstruksjoner våtrom

Hulltaking er foretatt uten å påvise unormale forhold. Hulltaking er foretatt ved/i TV-stue bak våtsone for dusj og badekar. Fuktkvotemåling (vekt%) i konstruksjonen ble målt til under 6%.

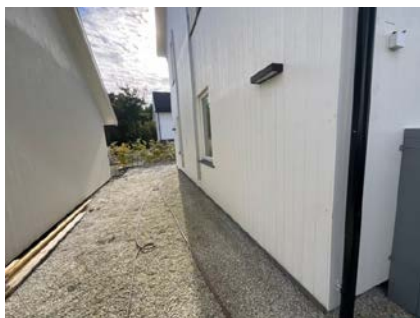
! TG 1 Utvendige vann- og avløpsledninger

Avløpsrør av plast tilkoblet offentlig avløp via private stikkledninger. Vannledning av plast (PEL)/metall tilkoblet offentlig vann via private stikkledninger.
