Storgata 16, snr. 13, 2414 ELVERUM

**Romslig 2-roms selveierleilighet  
med innglasset balkong mot syd.  
Oppvarming med fjernvarme.  
Noe moderniseringsbehov.**

# gnr. 30, bnr. 18, snr. 13

Befaringsdato: 08.02.2024

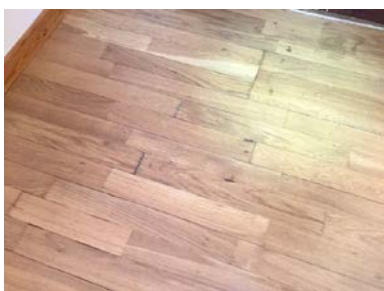
- Det er påvist skader på overflater.

Slitasje på overflater på gulv.

Bygningsdelen fungerer med dette avviket, men for å lukke avviket må det gjøres tiltak.

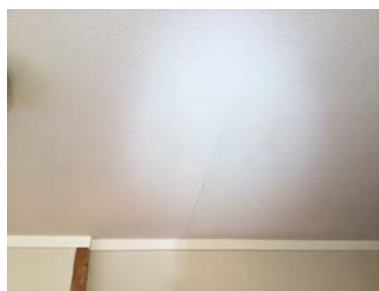
Sprekk i himling.

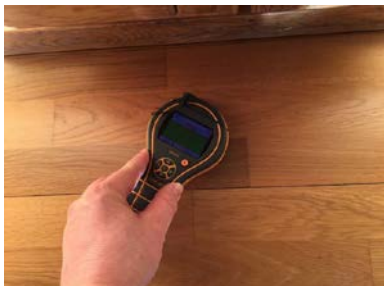
Med enkle fuktsøk ble det ikke registrert unormale verdier.

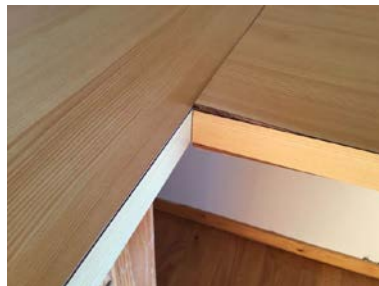
- Det er påvist at overflater har noe skader.

Svelling på benkeplate.

- Det må foretas lokal utbedring.

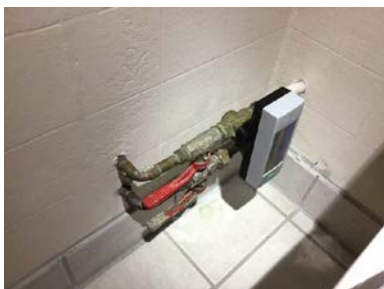
Stoppekran plassert på bad.

- Det er ikke behov for utbedringstiltak siden anlegget fungerer i dag, men ut ifra alder kan skader plutselig oppstå på eldre anlegg.

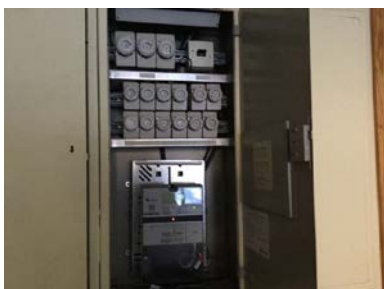
Det elektriske anlegget er gammelt og har kort gjenværende brukstid. Kapasitet på kurser bør vurderes av kjøpere, da man vil ha individuelle behov og dette påvirkes av bruksmønsteret i boligen. Det er ikke fremlagt dokumentasjon på kontroll utført av fagkyndig, jeg anbefaler på generelt grunnlag utvidet el-kontroll i forbindelse med boligsalg.

Sikringsskap plassert i felles oppgang.
