**Salgsobjekt:** Enebolig  
**Eierform:** Eiet  
**Byggeår:** 1984  
**BRA-i/BRA Total** 249/249 kvm  
**Tomtstr.:** 1525.1 kvm  
**Soverom:** 5  
**Antall rom:** 7  
**Gnr./bnr.** Gnr. 20, bnr. 47  
**Oppdragsnr.:** 1304260030

# Innholdsrik og vestvendt arkitekttegnet enebolig m/tinglyst båt plass, pene uteplasser og flott utsikt!

# Om eiendommen

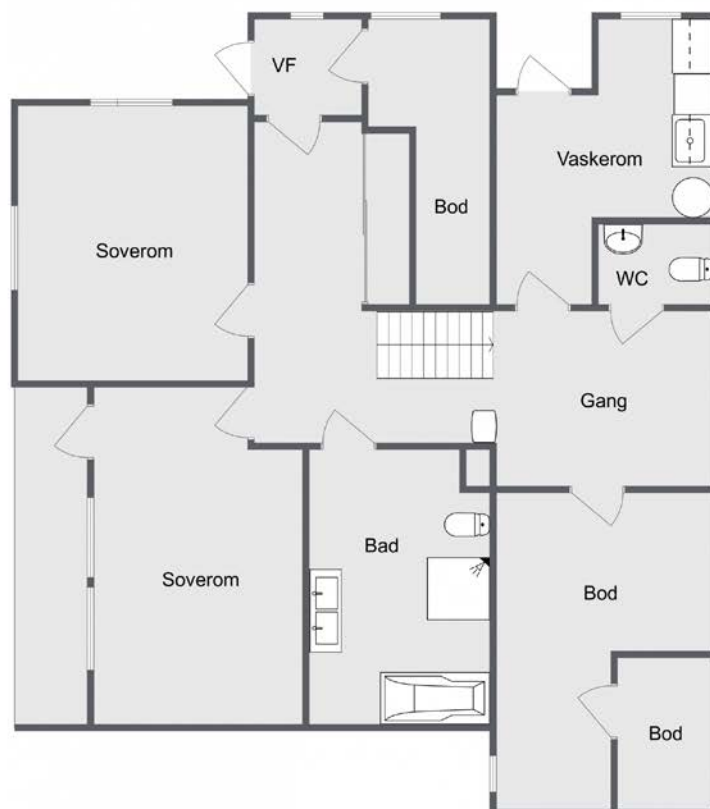
## 1. og 2. Nivå

Plantegningen er ment som en illustrasjon og noe avvik vil forekomme. Megler/selger tar ikke ansvar for evt feil.

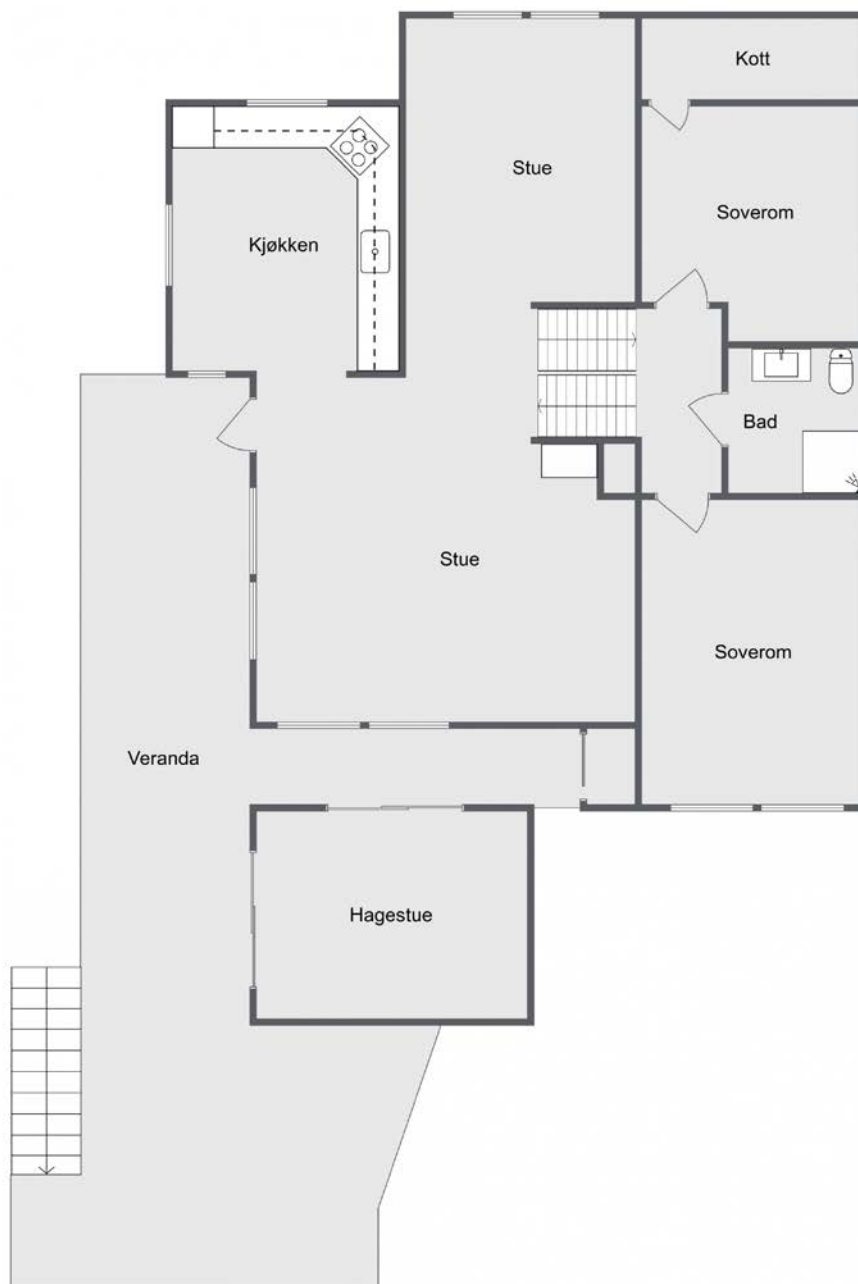
## 3. og 4. Nivå

Plantegningen er ment som en illustrasjon og noe avvik vil forekomme. Megler/selger tar ikke ansvar for evt feil.

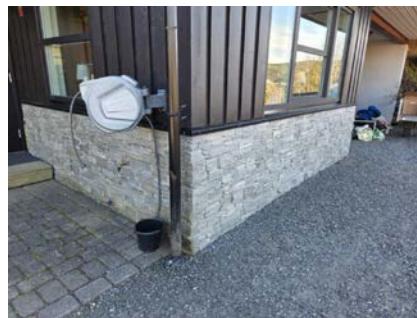
Ytterveggene er utført med liggende bordkledning, montert på bindingsverks konstruksjon i 150 mm tykkelse. Konstruksjonen antatt isolert med 150 mm isolasjon i hulrom. Innvendig platet/tapetsert og panelt.  
Kledningen fremstår generelt i god stand. Deler av fasader teknet med skifertpanel på murflater. Fasadepanel med beiset overflater.

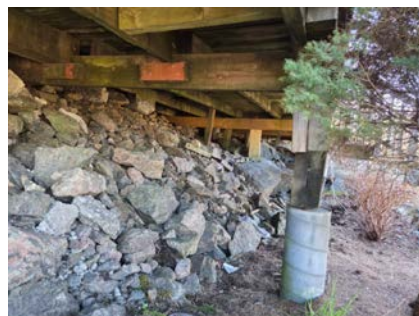
Eiendommen har terrasse oppført i trekonstruksjon, opphenget i vegg og bærende på pilarer med drager i front. Pilarer etablert på oppfylt steinmasser/tefrie masser. Adkomst fra stue i 1. etasje og terreng. Gulv til terrasser er utført med terrassebord i impregneret trevirke. Rekkverk i impregneret trepanel. Trapper i impregneret trevirke mellom terreng og terrasser. Terrasser fyller sin funksjon.

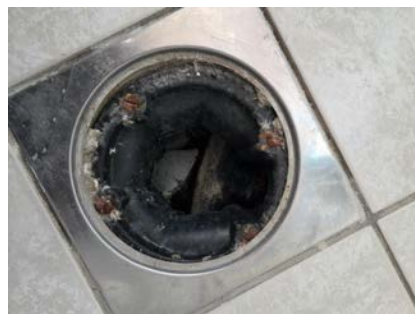
- Overvåk tilstanden jevnlig. For å få tilstandsgrad 0 eller 1 må tettesjiktet skiftes ut, men tidspunktet for når dette er nødvendig er vanskelig å si noe om.
- Det er viktig å merke seg at levetiden til en membran varierer basert på kvalitet, installasjon og bruk. Eldre membraner kan bli sprø og sprekke opp, noe som fører til at de mister sin vanntettende funksjon. Dette kan resultere i vannlekkasjer gjennom vegger og gulv og fuktskader.

Membran med begrenset videre levetid.

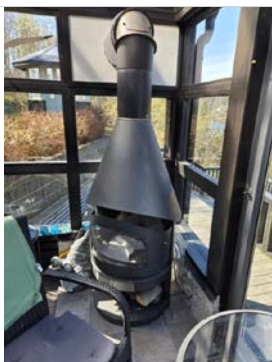
## Hagestue

Innvendige overflater består av fliser på gulvflater. Panel og murflater/skiferpanel på veggflater. Det er etablert ildsted med stålpipen.
