Tunfaret 12, 0373 OSLO

**Lys 1-roms selveier med balkong |
Attraktiv beliggenhet |
Oppussingsobjekt med stort
potensial**

Tilstandsrapport

1-ROMS LEILIGHET MED BALKONG:

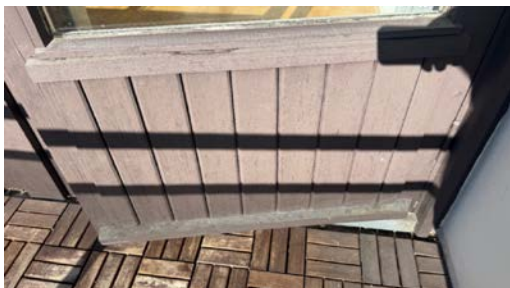
1 TG 1 Balkonger, terrasser og rom under balkonger

Det påpekes noe værslitte tremmerfliser. Ellers ingen avvik registrert ut over normal og forventet brukslitasje, samt klimapåvirkning.

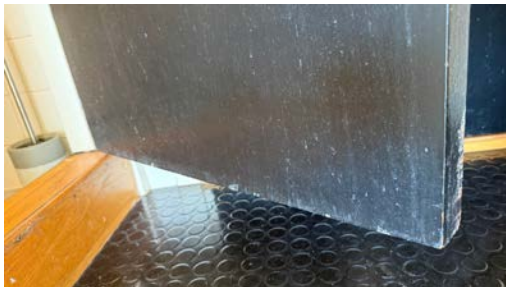
Det er påvist avvik som tilsier at det bør foretas tiltak på enkelte dører. Døren inn til boden tar i karm ved åpning og lukking. Det er i tillegg påvist slitte terskler og karmen.

Aktuelle dører bør justeres og kontrolleres for skjevhet, slitasje eller behov for mindre utbedringer. Slitte terskler og karmen bør repareres eller skiftes ut lokalt ved behov, slik at dørene fungerer tilfredsstillende og videre slitasje begrenses.

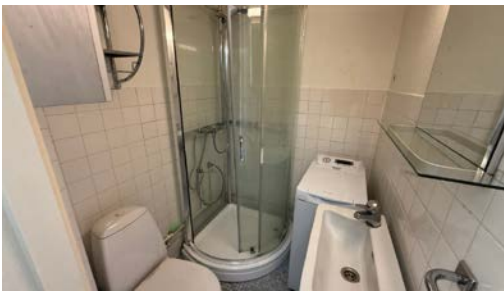
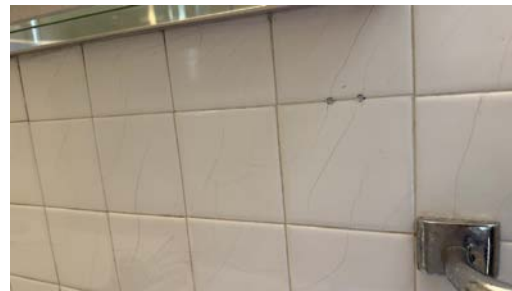
2. ETASJE > BAD

Våtrommet har mangelfulle membranløsninger sammenlignet med dagens krav. Endret bruk kan fremskynde behovet for oppgradering.

Ved befaring ble det rutinemessig søkt etter fukt i dusjens vegger med fuktindikator (Protimeter SM). Det var ingen indikasjoner på fukt. Det er viktig å merke seg at fuktøk kun gir en indikasjon og ikke skal oppfattes som en garanti for våtrommets tilstand. Gulvet ble ikke målt.

Sluket og membranen på våtrommet har passert sin forventede levetid og er i denne inspeksjonen tilstandsvurdert til TG3. Med alderen på sluket og membranen øker risikoen for vanninntrenging, noe som kan medføre skader på tilstøtende områder. I tillegg bærer hele våtrommet preg av eldre standard, inkludert gamle membranløsninger og rørføringer som ikke oppfyller dagens krav. Dette, sammen med generell slitasje på overflater og innredning, tilsier at rommet har et påtrengende behov for modernisering for å sikre funksjonalitet og oppfylle gjeldende forskriftskrav.

- Våtrommet må totalrenoveres. Alle forhold med tettesjikt, våtsone, sluk m.m. må dokumenteres.
- Manglende oppgradering av våtrommet medfører høy risiko for at konstruksjonene ikke vil tåle vanlig bruk av vann eller lekkasjer. Selv om det er dusjkabinett, er det fortsatt en betydelig risiko for at våtrommets konstruksjoner ikke tåler lekkasjer. Dette kan føre til fuktskader på tilstøtende konstruksjoner.

Kostnadsestimat: 200 000 - 500 000

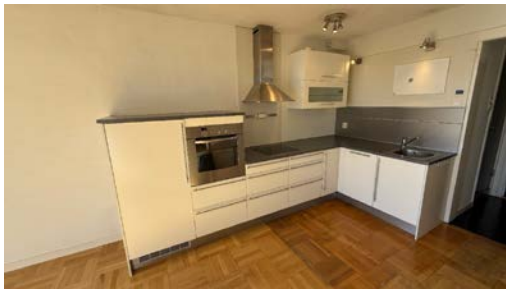
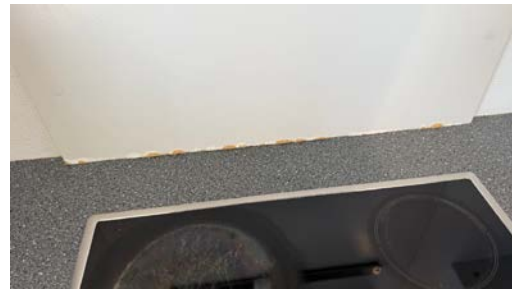
2. ETASJE > STUE/KJØKKEN

Ikea kjøkkeninnredning med ukjent alder og åpen løsning i stuen.
Kjøkkenet holder en funksjonell standard og er vedlikeholdt.
Innredning med glatte, folierte fronter.
Laminat benkeplate med nedfelt kum i rustfritt stål.
Plate i stål på vegg over benkeplaten.

Kjøkkenet har noe svelleskader i plate over stekesonen som bør skiftes.

Kjøkkenet viser noe forventet bruksslitasje og mindre bruksmerker på enkelte deler av innredningen. Bruksfunksjonen er ikke påvirket, og forholdene vurderes som av ren estetisk karakter. Hva som oppfattes som kosmetisk slitasje vil variere med individuelle preferanser, og eventuell oppgradering av overflater vil være opp til ny eier ut fra egne ønsker og behov.
