## Marius Hagen

**Salgsobjekt:** Aksjeleilighet  
**Eierform:** Aksje  
**Byggeår:** 1949  
**BRA-i/BRA Total** 58/68 kvm  
**Tomtstr.:** 2881.7 m<sup>2</sup>  
**Soverom:** 2  
**Antall rom:** 3  
**Gnr./bnr.** Gnr. 160, bnr. 463  
**Oppdragsnr.:** 1501250214

Aktiv Eiendomsmegling v/ Marius Hagen har gleden av å presentere Nattlandsveien 51! En lys og tiltalende 3-roms leilighet med svært sentral beliggenhet på Landås. Leiligheten kan skilte med oppusset og lekkert bad fra 2023 -og en nydelig vestvendt balkong på 7 m<sup>2</sup> med utsyn mot grønne og rolige fellesarealer. Laget fremstår velholdt hvorav det i senere år er foretatt fasadeoppgradering, rørrehabilitering og etablert grunnvarme for varmtvann.

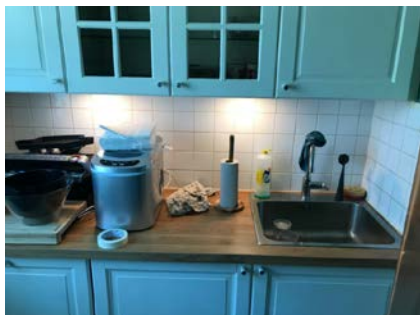
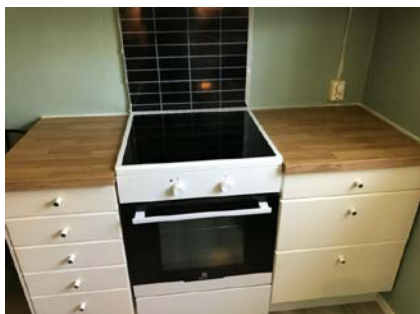
Kjøkken > Etasje > Kjøkken: 7m<sup>2</sup> > Overflater og innredning: Det er påvist at overflater har noe skader. I kjøkkenskapet under vasken er det flere store borede hull i skroget, trolig etter tidligere rørinstallasjoner.

- Det er påvist at overflater har noe skader.

Hullene påvirker ikke skapets funksjon og vurderes som rent kosmetiske. Det anses ikke som nødvendig med utbedring, men tiltak kan vurderes dersom man ønsker et mer helhetlig og pent inntrykk. Da må evt. skrog byttes.

**Kostnadsestimat: Ingen umiddelbar kostnad**
