Skogvegen 19, 2413 ELVERUM

Koselig 2-roms leilighet innredet i 2019. Flott innglasset balkong og solrik uteplass mot vest. Skjermet og sentralt!

Tilstandsrapport

BOLIGBYGG MED FLERE BOENHETER

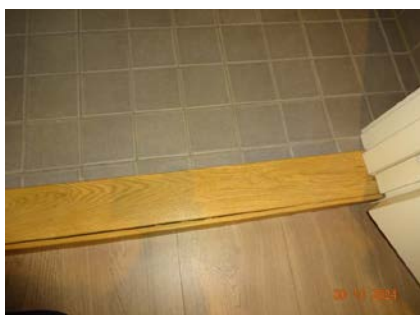
UNDERETASJE > BAD/VASKEROM

- Det er påvist andre avvik:
Det er påvist avskaling i gulvflis.
Dårlig festet list til terskel.
Fall ikke kontrollert på grunn av dusjkabinett.

- Det må foretas tiltak for å lukke avviket.

Kostnadsestimat: Under 10 000

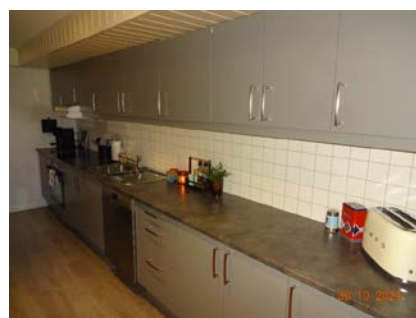
TG 2 Avtrekk

* Kjøkken > Underetasje > Stue/kjøkken/spisestue > Avtrekk: Det er påvist andre avvik: Eier opplyser: Dårlig virkning på ventilator. Opplyst fra selger at dette er et problem som gjelder alle leiligheter i blokka og at styret er i prosess med å utbedre denne feilen.

- Det er påvist andre avvik:

- Det må foretas tiltak for å lukke avviket.
