Skogvegen 19, 2413 ELVERUM

**Koselig 2-roms leilighet innredet i 2019. Flott innglasset balkong og solrik uteplass mot vest. Skjermet og sentralt!**

Befaringsdato: 30.10.2024

Rapportdato: 03.11.2024

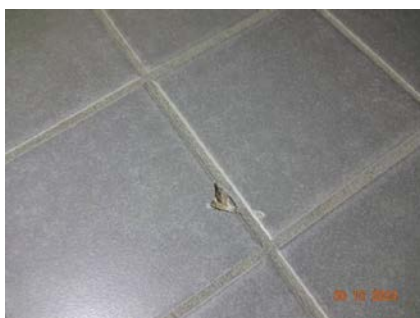
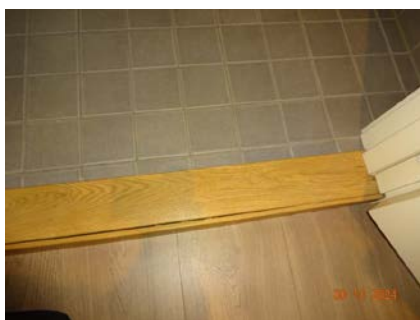
## UNDERETASJE > BAD/VASKEROM

- Det er påvist andre avvik:  
Det er påvist avskaling i gulvflis.  
Dårlig festet list til terskel.  
Fall ikke kontrollert på grunn av dusjkabinett.

### ! TG 2 Sluk, membran og tettesjikt

- Det må foretas tiltak for å lukke avviket.

**Kostnadsestimat: Under 10 000**

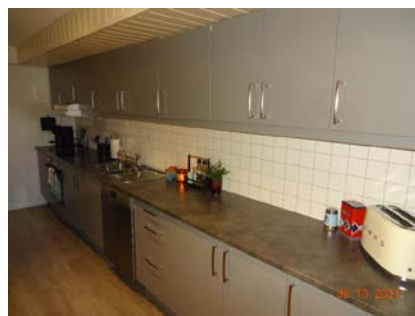
#### ! TG 2 Avtrekk

\* Kjøkken > Underetasje > Stue/kjøkken/spisestue > Avtrekk: Det er påvist andre avvik: Eier opplyser: Dårlig virkning på ventilator. Opplyst fra selger at dette er et problem som gjelder alle leiligheter i blokka og at styret er i prosess med å utbedre denne feilen.

- Det er påvist andre avvik:

- Det må foretas tiltak for å lukke avviket.
