# Lækker enebolig med svømmebasseng, sjøbod, dypvannsbrygge i hjertet av solrike Høllen

# Om eiendommen

# Tilstandsrapport

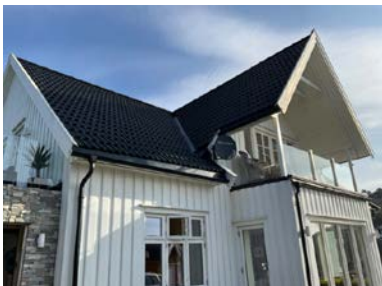
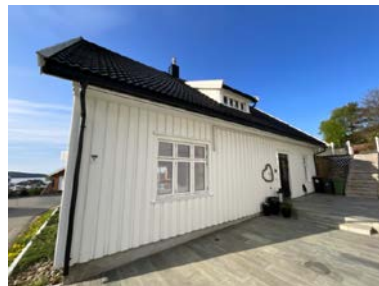
### TG 1 Veggkonstruksjon

Veggene har murkonstruksjon. Fasade/kledning har stående bordkledning. Veggene er påførte med 100 mm tre og isolasjon på utsiden av eldre murblokker.

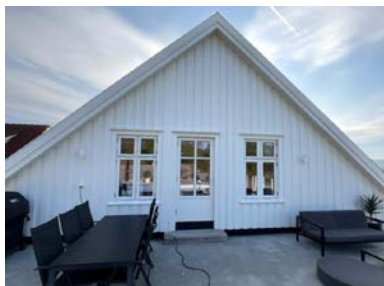
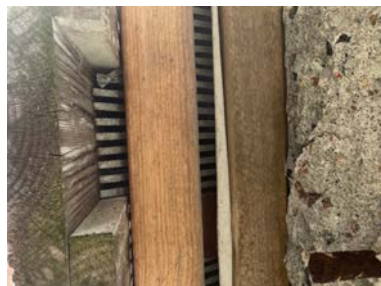
## TG 2 Takkonstruksjon/Loft

- Det er påvist fuktskjolder/skader i takkonstruksjonen.

Sannsynligvis er fuktmerkene av eldre dato, tørt på befaringsdagen.

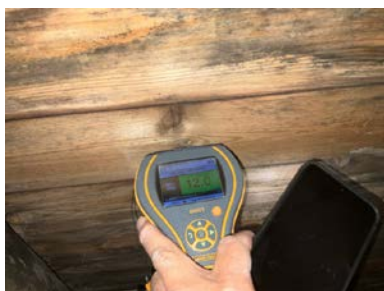
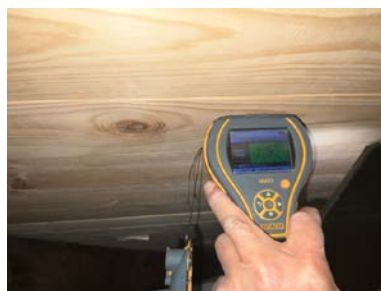
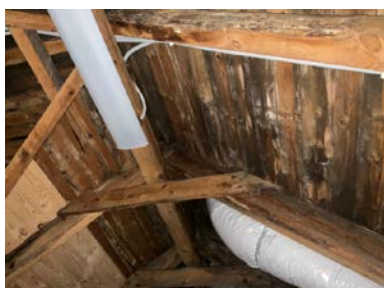
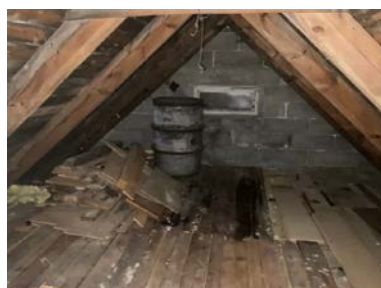
### Vurdering av avvik:

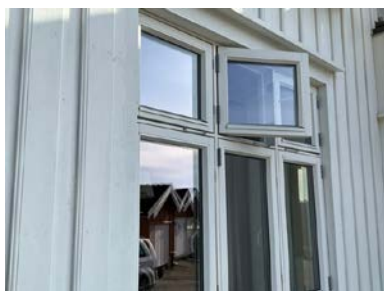
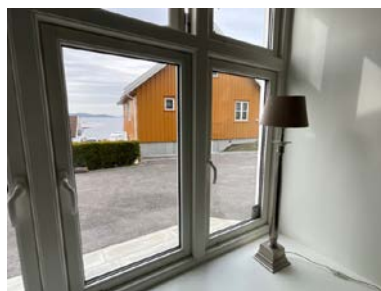
## TG 1 Dører

Bygningen har malte ytterdører og malte balkongdører i tre.

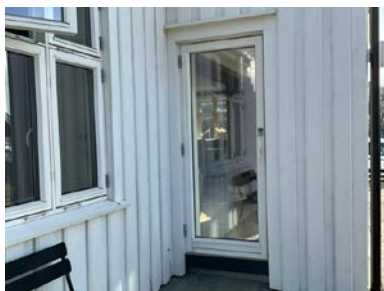
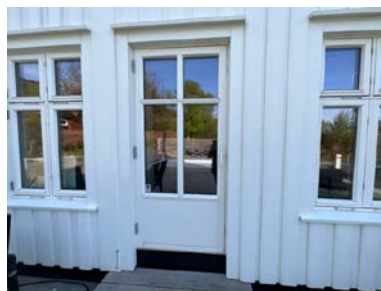
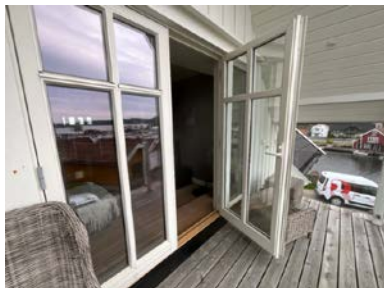
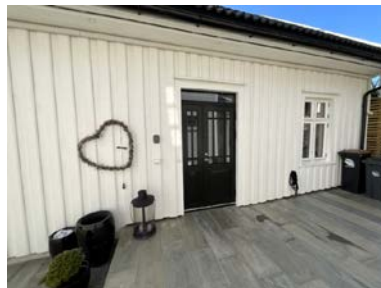
## TG 1 Balkonger, terrasser og rom under balkonger

Veranda med utgang fra stue på loftet. Dekke av terrassebord. Rekkverk av tre.  
Altan/platting delvis over garasjen. Dekke av terrassebord. Rekkverk av glass og metall.

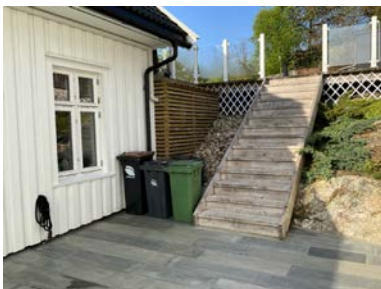
### Vurdering av avvik:

- Det er avvik:

Konsekvens av manglende rekkverk er at trappen er mindre sikker i bruk og gir økt fare for fallskader.

- Rekkverk må monteres for å lukke avviket.

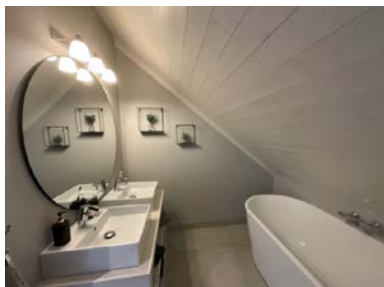
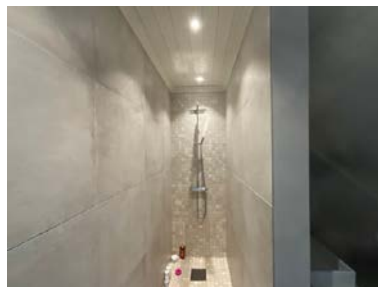
## 📍 TG 1 Overflater Gulv

Det er flislagt gulv med elektriske varmekabler. Det er ca 22 mm. høydeforskjell fra flis ved dør til slukrist. Oppkant ved dør på 5 mm.

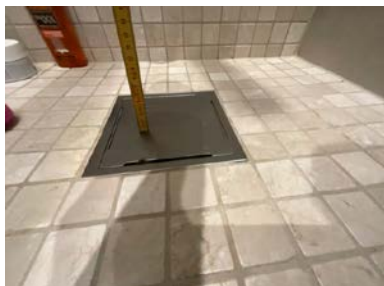
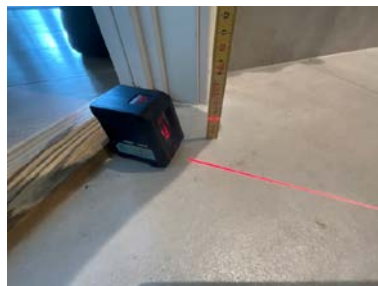
### TG 1 Sluk, membran og tettesjikt

Det er plastsluk og smøremembran med dokumentert utførelse.

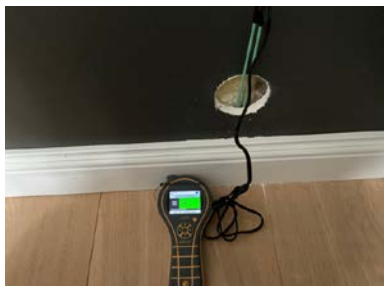
## 1. ETASJE > BAD

Hulltaking er foretatt uten å påvise unormale forhold. Hulltaking er foretatt ved/i soverom. Fuktivotemåling (vekt%) i konstruksjonen ble målt til 6.

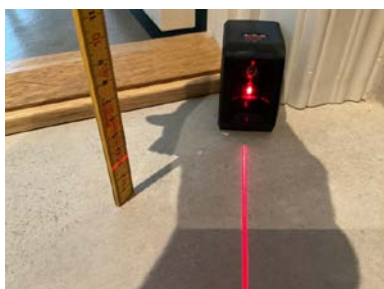
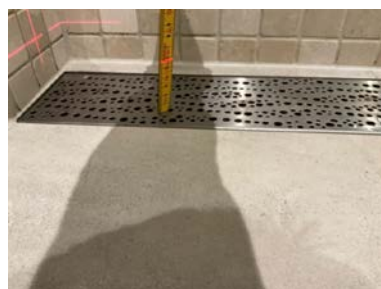
### TG 1 Overflater Gulv

Det er flislagt gulv med elektriske varmekabler. Det er ca 26 mm. høydeforskjell fra flis ved dør til slukrist.

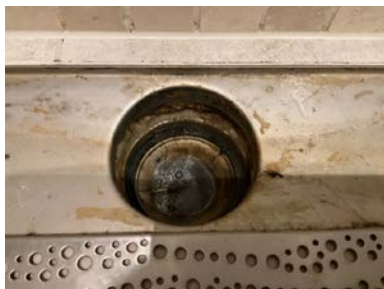
## 1. ETASJE > BAD

### TG 1 Sluk, membran og tettesjikt

Det er slukrenne ved vegg i dusjsonen og smøremembran med dokumentert utførelse.

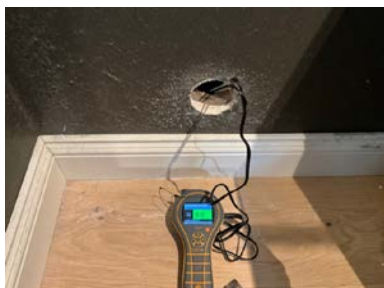
## 1. ETASJE > VASKEROM

Hulltaking er ikke foretatt da det ikke er fysisk mulig pga tilliggende konstruksjoner. Våtsoner mot bad og yttervegger. Ingen unormale funn ved søk etter fukt på gulvet.

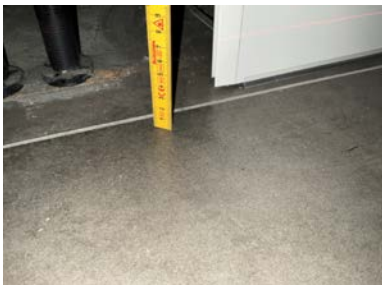
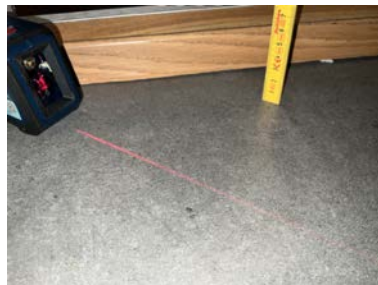
### TG 1 Overflater Gulv

Det er flislagt gulv med elektriske varmekabler. Det er ca. 5 mm. høydeforskjell fra flis ved dør til slukrist. På grunn av plasseringen på innredning og skap er det ikke mulig å måle under innredningen. Målingen som er utført er kun punktvis på gulvet. Det er ikke flyttet på vaskemaskin og lignende.

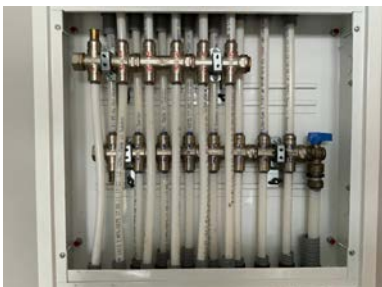
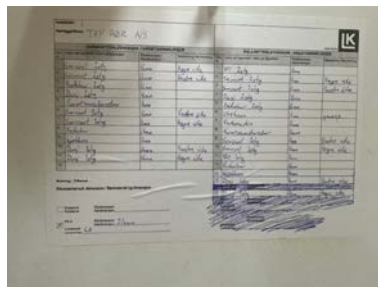
Vannrør i forbindelse med bassenget er ikke vurdert.

Det må forentes årlig service på basseng med tilhørende røropplegg osv.

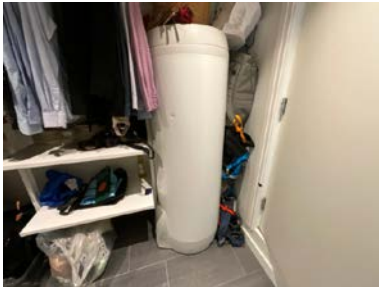
## 📍 TG 1 Varmtvannstank

Varmtvannstanken er på ca. 300 liter.

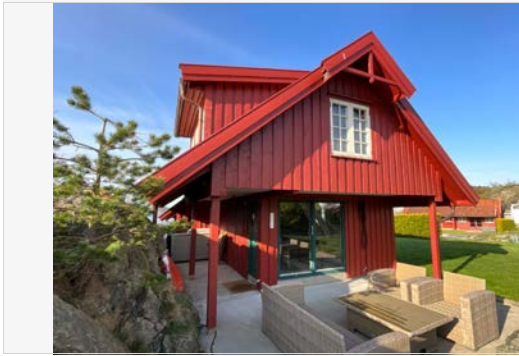
### Naust

Sjøboden er innredet med panel på vegger og tak.

Bygget er ikke tilstandsvurdert ihht Forskrift til avhendingslova og NS3600. Dette er kun en enkel beskrivelse.

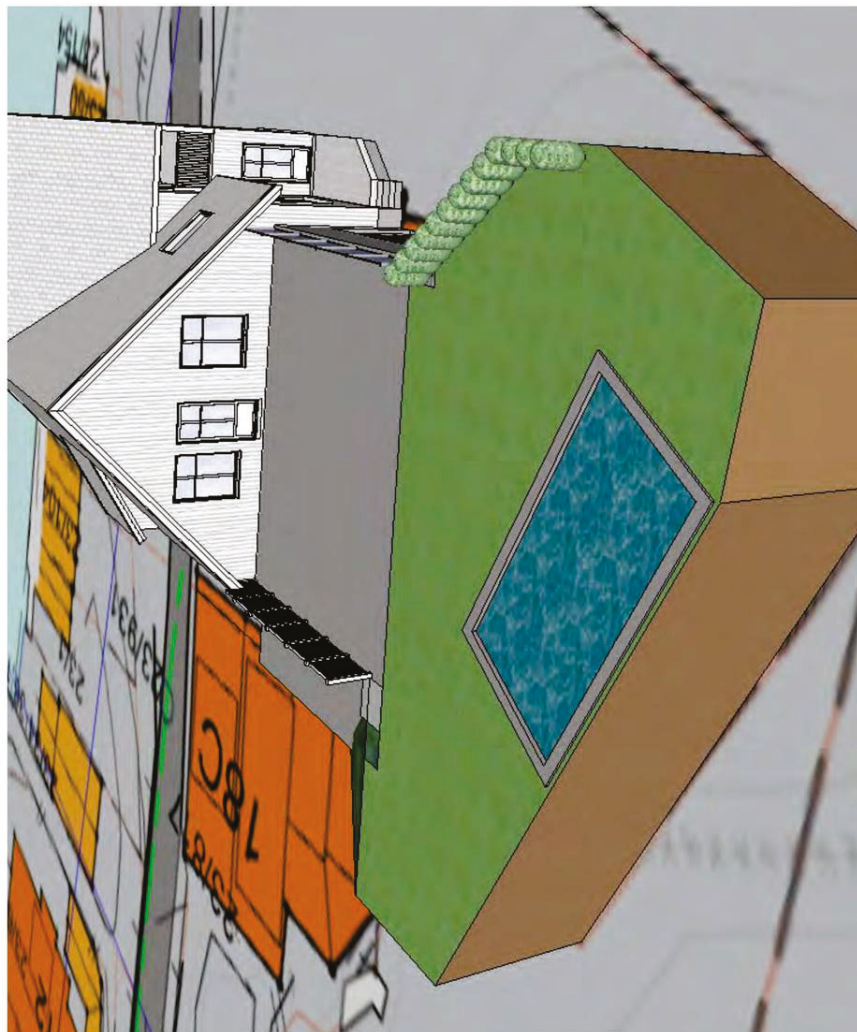
**Prosjekt:**  
Basseng i forbindelse med  
ombygging av bolig på  
Tingsstuveien 20  
4040 Søgne

Bassenget sikres med godkjent  
flytende overdekning:
