Tilstandsrapport

Leilighet

Strandgata 10, 2815 GJØVIK

Rapportdato: 05.08.2024

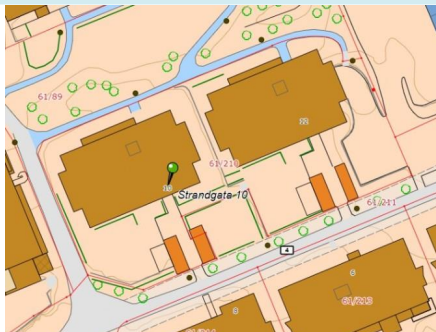
Opplyst på befaringdagen. Bildet viser situasjonskart av eiendommen på befaringen

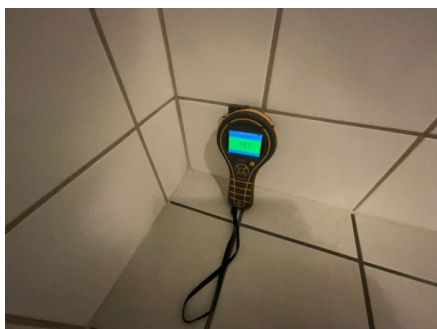
TG 2 Overflater Gulv

Fliser på gulv. Med gulvvarme. Fallforhold på gulvet er målt og funnet tilfredsstillende.

Rommet har mer enn halvparten av forventet brukstid oppnådd. Rommet må brukes med forsiktighet og det må følges med på konstruksjonene da risikoen for skader er stor.

Rommet fungerer med dagens tilstand. Det er ikke behov for utbedringstiltak siden våtrommet fungerer i dag, men ut ifra alder kan skader plutselig oppstå på eldre våtrom.

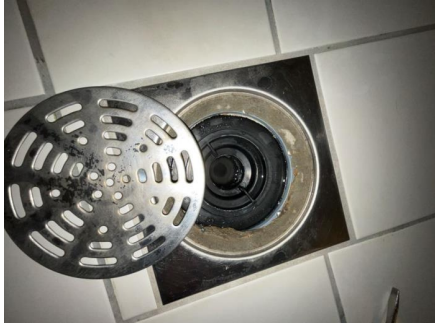
TG1 Tilliggende konstruksjoner våtrom

Hulltaking er foretatt og det er ikke påvist unormale forhold.

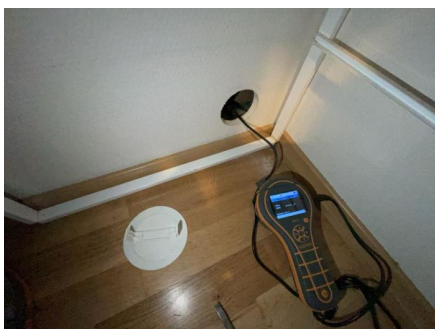
TG 1 Vannledninger

Synlige vannrør i: Plast, rør-i-rør. Anlegget er ikke teknisk vurdert. Jeg er ikke VVS fagmann, kontakt rørlegger for evt. nærmere kontroll av anlegget. Bunnledningene og utvendige ledninger er nedgravd og ikke tilgjengelig for inspeksjon.
