Strandgata 10, 2815 GJØVIK

**Koselig andelsleilighet - 2
soverom - innglasset balkong -
parkeringskjeller - sentralt i
Gjøvik.**

Befaringsdato: 10.07.2024 Rapportdato: 05.08.2024 Oppdragsnr.: 19185-1649 Referansenummer: JD1138

Tilstandsrapport

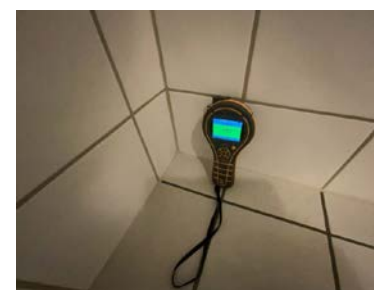
2. ETASJE > BAD

1 TG 2 Overflater Gulv

Rommet har mer enn halvparten av forventet brukstid oppnådd. Rommet må brukes med forsiktighet og det må følges med på konstruksjonene da risikoen for skader er stor.

Rommet fungerer med dagens tilstand. Det er ikke behov for utbedringstiltak siden våtrommet fungerer i dag, men ut ifra alder kan skader plutselig oppstå på eldre våtrom.

- Overvåk tilstanden jevnlig. For å få tilstandsgrad 0 eller 1 må tettesjiktet skiftes ut, men tidspunktet for når dette er nødvendig er vanskelig å si noe om. Ved renovering, påse at alle forhold med tettesjiktet, våtsone, sluk, røranlegg mv. dokumenteres.

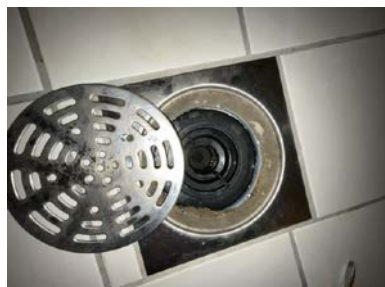
2. ETASJE > BAD

1 TG 1 Sanitærutstyr og innredning

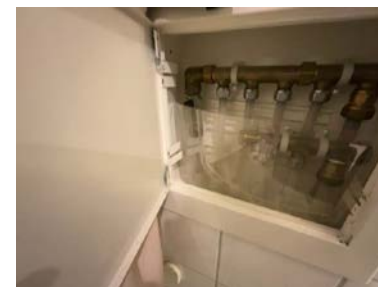
1 TG 1 Avløpsrør

Synlige avløpsrør i: Plast. Anlegget er ikke teknisk vurdert. Jeg er ikke VVS fagmann, kontakt rørlegger for evt. nærmere kontroll av anlegget. Bunnledningene og utvendige ledninger er nedgravd og ikke tilgjengelig for inspeksjon.

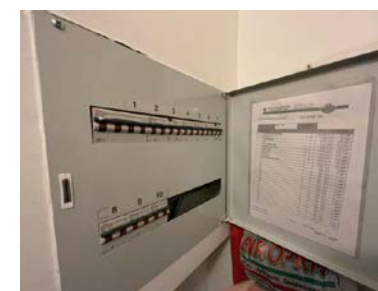
ⓘ TG 9 Branntekniske forhold

Dette er en forenklet kontroll begrenset til de spørsmål som fremkommer under. Tilstandsgraden er basert på retningslinjer til disse spørsmålene i bransjestandarden NS3600. Dette kan ikke sammenlignes med en fullstendig kontroll av branntekniske forhold av offentlig myndighet, eller en vurdering av boligens branntekniske forhold eller prosjektering fra en rådgiver med spesialkompetanse. En bygningssakkyndig har verken kompetanse til å gi slik veiledning eller lov til å foreta en slik kontroll.
