Vanglivegen 22B, 2322 RIDABU

**RIDABU / VANGLI**

# Tilstandsrapport

## DEL AV TOMANNSBOLIG

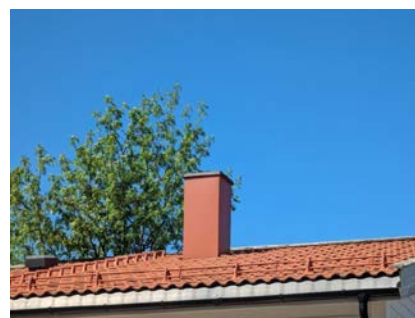
Boligen har taktekking av betongtakstein. Undertak av sutaksplater. Tekking og undertak er fra byggeåret.

Yttertak/tekking er besiktiget fra bakkenivå da besiktigelse fra stige eller selve takflaten ikke var sikkerhetsmessig forsvarlig å gjennomføre på befaringdagen.

Yttertak/tekking

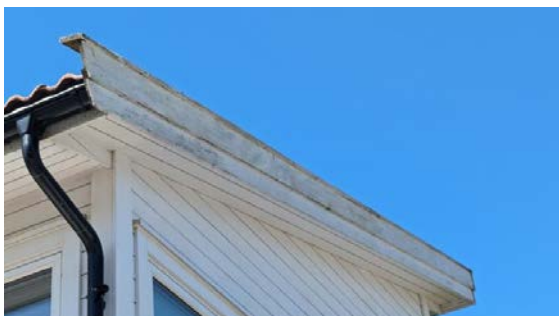
Det er påvist deformasjon/frostspreng i minst ett taknedløp. Vindskibordene fremstår med vedlikeholdsmangler.

Renner, nedløp og vindskibord

Vedlikehold av vindskibord bør påregnes.

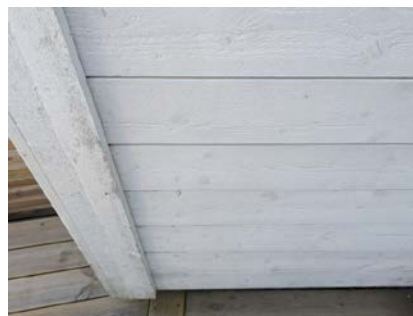
Det er ikke tilfredsstillende bortledning av vann fra taknedløp ved grunnmur. Det er påvist deformasjon/frostspreg i minst ett taknedløp.

Vindskibordene fremstår med vedlikeholdsmangler. Taknedløp med avvik må utbedres/skiftes for å hindre fuktpåkjenning og skader på bolig/ytterkledning.

Taknedløp bør ledes bort fra boligen i rør oppå terreng eller i frostfri dybde under terreng for å unngå isdannelse og påfølgende skader i taknedløpene. Vedlikehold av vindskibord bør påregnes.

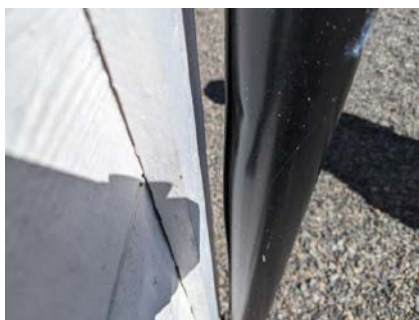
Taknedløp med frostspreng

Taknedløp med avvik må utbedres/skiftes for å hindre fuktpåkjenning og skader på bolig/ytterkledning.

Taknedløp bør ledes bort fra boligen i rør oppå terreng eller i frostfri dybde under terreng for å unngå isdannelse og påfølgende skader i taknedløpene.

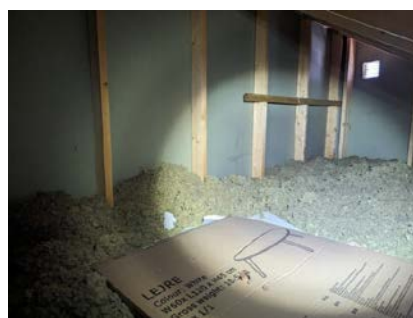
Pulttak av trekonstruksjoner. Boligen har kaldloft med tilkomst fra innvendig luke. Kaldloft isolert med mineralull mot boligplan. Lufting av takkonstruksjonen via spalter på raft og møne.

Innvendige takkonstruksjoner er besiktiget fra kaldloft. Noe begrenset inspeksjon på deler av kaldloftet pga manglende gangbart areal.

Kaldloft

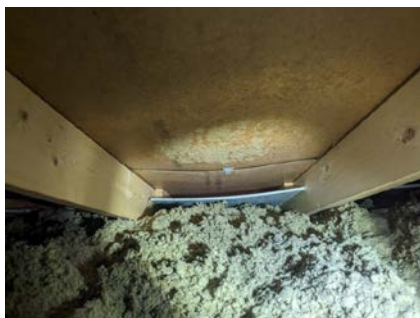
Lufting langs takfot

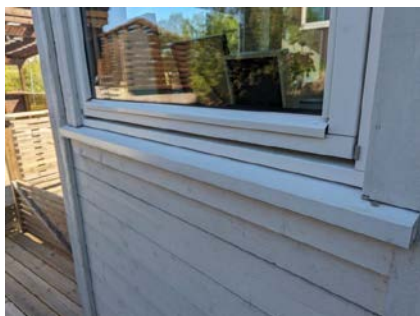
Utvendig vannbrett / vindusomramming

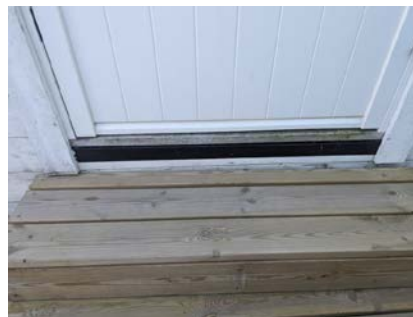
Ytterdør er utett mot karm pga skjevhet i dørblad og/eller avvik i tettelist. Det er påvist treghet i låsemekanisme på terrassedør. Dørbrems på terrassedør er slitt.

Terrassedør

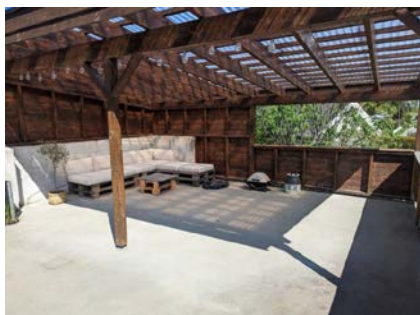
Det er påvist sprekker i støttemur mot terreng som skyldes jordtrykk. Rekkverket er for lavt i forhold til dagens krav.

Takterrasse

Utbedringer må påregnes.

Dagens krav tilsier en minimumshøyde på rekkverk på 1 meter (gjelder for veranda/balkonger opptil 10 meter over terreng). Tiltak må ses utifra behov.

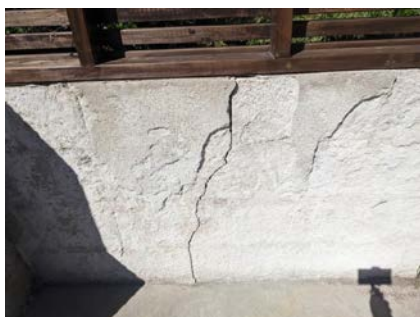
Vegg/støttemur

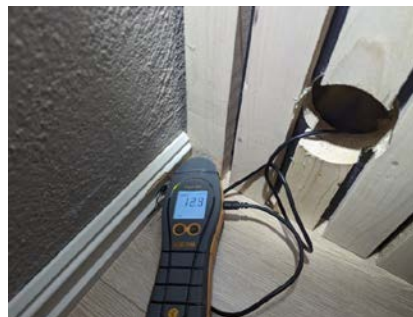
Hulltaking er foretatt i utført vegg uten å påvise unormale forhold (fuktprosent i bunnsvill ble målt under 12.9 vekt-%)

Fuktmåling i vegg

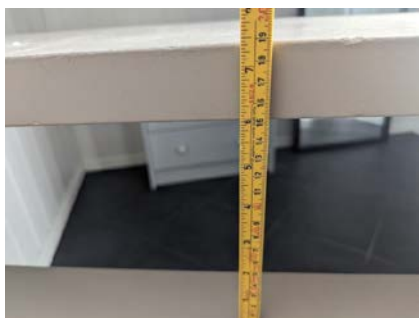
Måling av avstand mellom trappetrinn

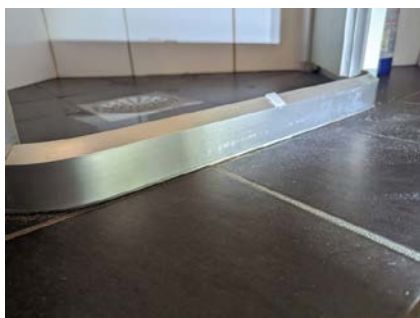
Tett terskel langs dusj

Installering av tett dusjkabinett anbefales.

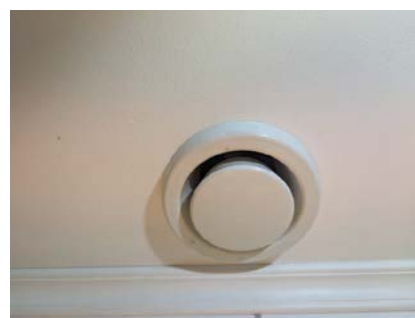
Rommet har mekanisk avtrekk. Tilluft via spalte over/under dørblad.

Avtrekkventil

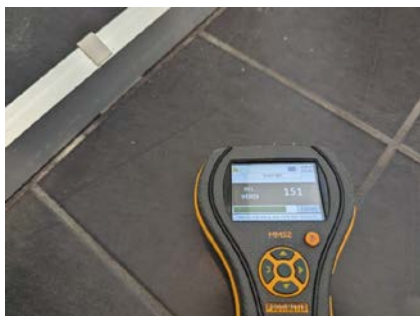
Hulltaking er ikke foretatt da det ikke er fysisk mulig pga tilliggende konstruksjoner (dusjsone langs grunnmur og leilighetsskille) Det er ikke påvist indikasjoner på fukt ved fuktsøk/kontroll på normalt utsatte steder.

Fuktsøk uten unormale fuktutslag på gulv

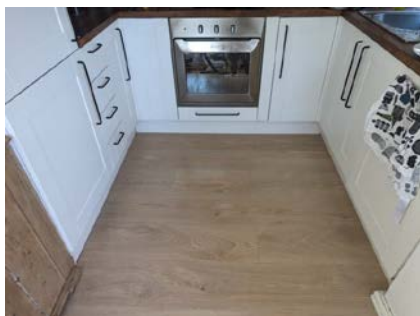
Kjøkken med standard fra byggeåret. Laminat på gulv. Plater på vegger og i himling.  
Kjøkkeninnredning med over- og underskap av laminerte skrog og malte fronter. Laminerte benkeplater med nedfelt oppvaskum og ett-greps armatur.  
Nedfelt platetopp. Integrerte hvitevarer, herunder: stekeovn, oppvaskmaskin og kjøl/frys.

Kjøkkeninnredning

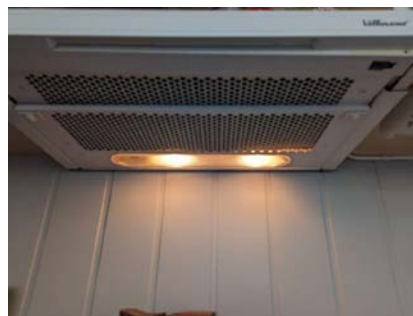
Ventilator over platetopp med utluft over tak.

Kjøkkenventilator

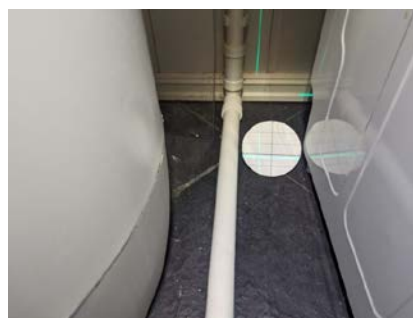
- Det mangler membran/tettesjikt på vegger og overgang vegg/gulv.
- Ventilasjonen er ikke tilstrekkelig med dagens tilstand.
- Avvik i fallforhold i gulv mot sluk

Måling av fallforhold

Det bør gjøres tiltak for å oppgradere rommet til godkjent våtrom.

**Kostnadsestimat: 50 000 - 100 000**

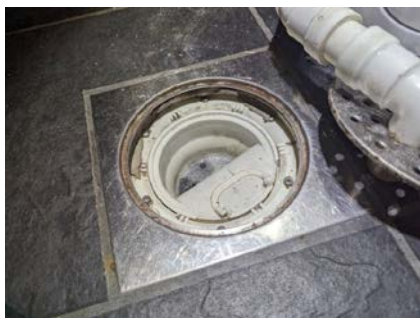
- Det mangler membran/tettesjikt på vegger og overgang vegg/gulv.
- Ventilasjonen er ikke tilstrekkelig med dagens tilstand.
- Avvik i fallforhold i gulv mot sluk

Sluk

Rommet fungerer til dagens bruk med vaskemaskin, men det er risiko knyttet til varig bruk og lekkasjesituasjon.

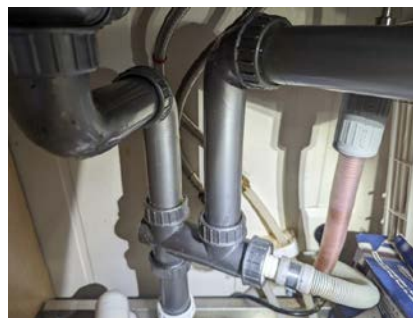
Synlige avløpsrør av plast. Dels skjulte og dels åpne rørføringer i boligen. Staking og spyling av avløpsrør via vannlås/sluk.

Avløpsrør i kjøkkenbenk

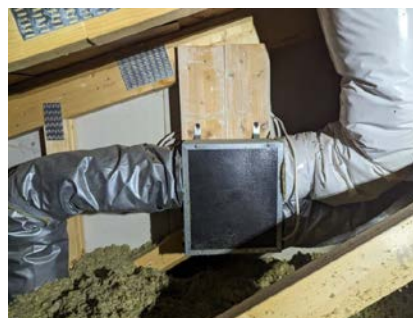
Avtrekksvifte på loft

Det må tilrettelegges for tilluft i boligen via ventiler på yttervegger.

**Kostnadsestimat: Under 10 000**

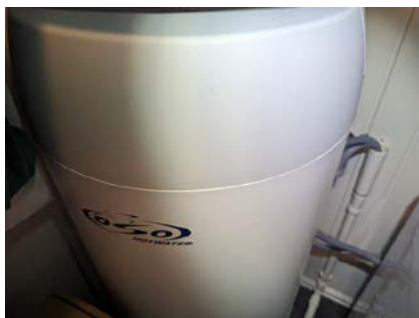
Varmtvannsbereder med kapasitet på 198 liter fra byggeåret. Berederen er plassert i rom m/ sluk.

Varmtvannsbereder

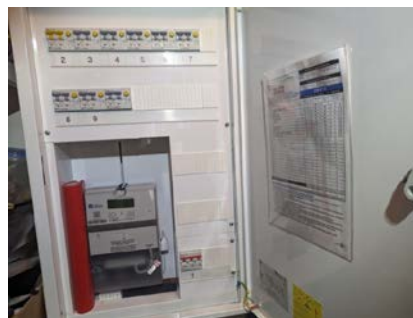
10. Er det tegn på at kabelinnføringer og hull i inntak og sikringssskap ikke er tette, så langt dette er mulig å sjekke uten å fjerne kapslinger?  
**Nei**
11. Finnes det kursfortegnelse, og er den i samsvar med antall sikringer?  
**Ja**
12. Foreta en helhetsvurdering av det elektriske anlegget, dets alder, allmenne tilstand og fare for liv og helse. Bør det elektriske anlegget ha en utvidet el-kontroll?  
**Nei**

Innmat i sikringssskap

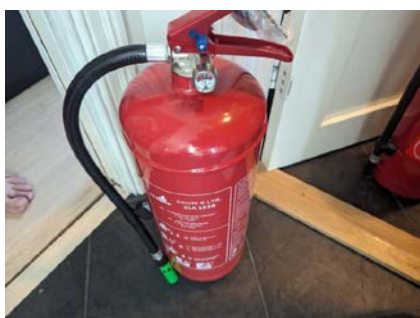
Boligen er utstyrt med batteridrevne røykvarslere og brannslukningsapparat (produksjonsår: 2022).

Brannslukkerapparat

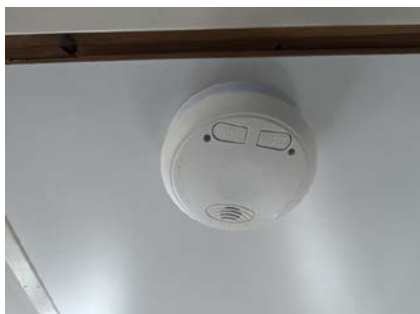
1. Er det mangler for brannslukningsutstyr i boligen iht. forskriftskrav på søknadstidspunktet, men minst Byggeforskrift 1985?  
**Nei**
2. Er det skader på brannslukningsutstyr eller er apparatet eldre enn 10 år?  
**Nei**
3. Er det mangler på røykvarsler i boligen iht. forskriftskrav på søknadstidspunktet, men minst Byggeforskrift 1985?  
**Nei**
4. Er det skader på røykvarslere?  
**Nei Ingen synlige skader. Direktoratet for samfunnssikkerhet og beredskap (DSB) anbefaler at røykvarslere testes jevnlig og at man bytter til nye røykvarslere hvert 8–10 år.**

Røykvarsler

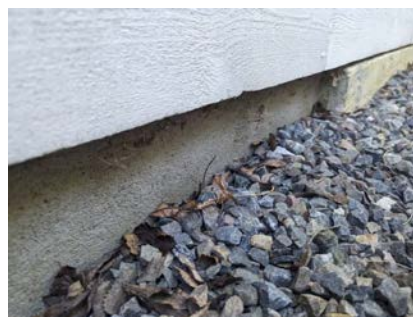
- Utvendig tetting/fuktsikring av grunnmuren er avsluttet under utvendig terreng.

Grunnmur over terreng

Nærmere undersøkelser anbefales.

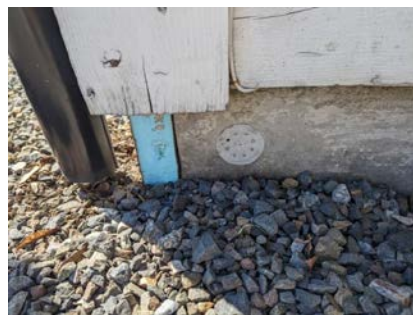
Ringmur

Ubeskyttet isolasjon må pusses.

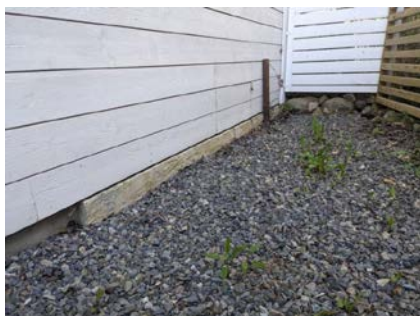
Utvendig terreng

Fallforholdene bør utbedres. Anbefalt fall på terreng er 1:50, 3 meter ut fra grunnmur for å redusere fuktbelastningen i grunnmur/kjeller.

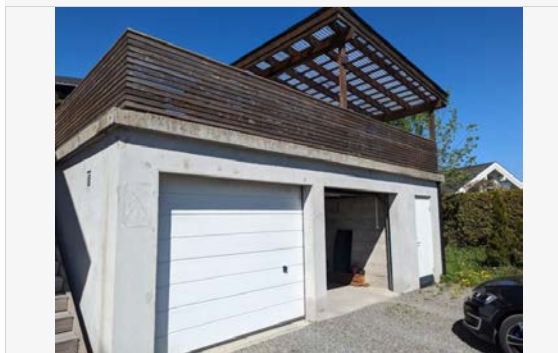
### Garasje

Garasje med takterrasse
