## Heine Ystanes Osmo

Aktiv Voss har gleden av å presentere Vangsgata 8!

**Leilegheit**  
**Vangsgata 8**  
**5700 Voss**

**Boligens tekniske tilstand:**

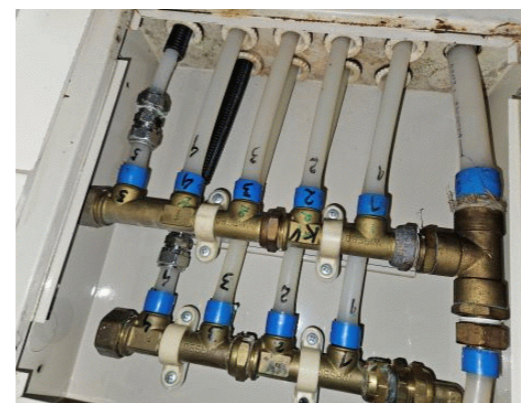
Ved eventuell lekkasje i rør i rør skal lekkasjevann verta tilbakeført til fordelarskap. I aktuelt skap er det registrert at varerør ikkje er trekt inn i fordelarskap. Konsekvens ved at varerør ikkje er trekt inn i fordelskapet er at eventuelt lekkasjevann vil renne utafør skapet og inn i veggkonstruksjonen. Det er i tillegg ikkje montert drenering frå fordelarskap og ut på badegolv.

Kort fortalt er ikkje fordelarskap montert riktig ihht. lekkasjesikring.

**Merknader:** Bilete syner vannskap. Varerør er trekt inn på 2 av røyre. (Kur 4 og 5) Resterande rør manglar varerør.

Vannrør er vurdert til TG2 grunna manglande lekkajsesikring i fordelarskap på bad. Ved eventuell lekkasje i rør i rør skal lekkasjevattn verta tilbakeført til fordelarskap. I aktuelt skap er det registrert at varerør ikkje er trekt inn i fordelarskap. Konsekvens ved at varerør ikkje er trekt inn i fordelskapet er at eventuelt lekkasjevattn vil renne utafør skapet og inn i veggkonstruksjonen. Det er i tillegg ikkje montert drenering frå fordelarskap og ut på badegolv. Kort fortalt er ikkje fordelarskap montert riktig ihht. lekkajsesikring.
