Badstuvegen 6B, 2386 BRUMUNDDAL

**Lys og koselig andelsleilighet i 1.  
etasje - hyggelig terrasse - carport  
- gangavstand til alle  
sentrumsfasiliteter.**

Befaringsdato: 12.06.2025

Rapportdato: 22.06.2025

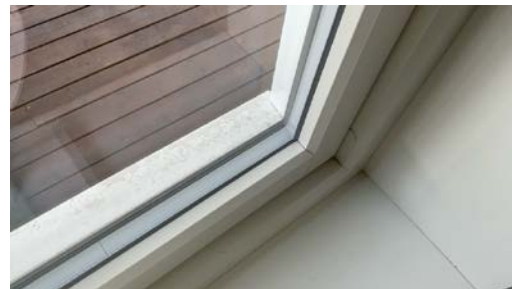
### Vinduer

Trevinduer med 2- og 3-lags energiglass. Normal tid før utskifting av vindusrammer i tre er 20-60 år. Normal tid før utskifting av isolerglass er 15-20 år. Besiktiget fra bakkenivå og innvendige rom. Det ble ikke observert eller opplyst om punkterte isolerglass. Pga. temperatur og lysforhold kan dette være vanskelig å oppdage.

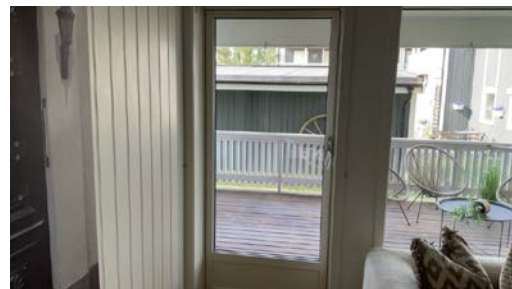
### Dører

Boligen har brannklassifisert hovedytterdør, malt balkongdør med glass og boddør i tre.

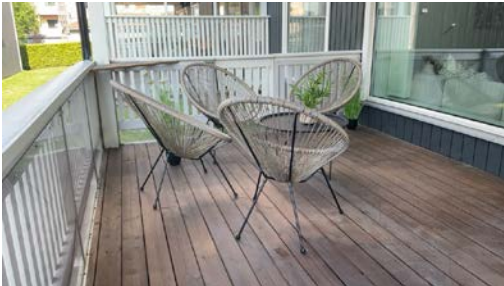
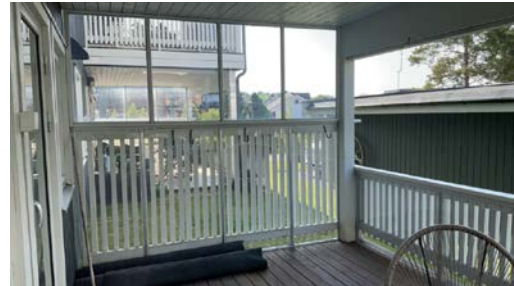
Terrasse (overbygget) med utgang fra stue. Konstruksjoner, overflater, rekkverk og håndlist i treverk. Plexiglass er montert.

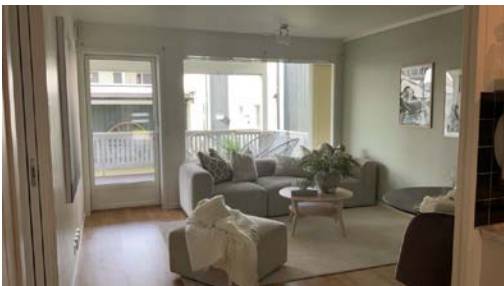
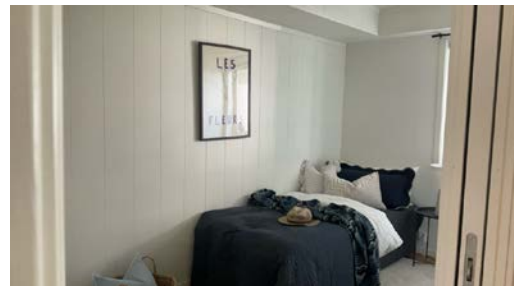
### TG 1 Overflater

Innvendige overflater er hovedsakelig preget av: Gulv:

Parkett. Fliser. Vegg: Formpresset panel. Malte glatte flater. Himling: Himlingsplater. Det kan være enkelte skader/slitasjer som betraktes som mindre overflateskader. Slike skader blir ikke spesifisert, vurdert eller bemerket.

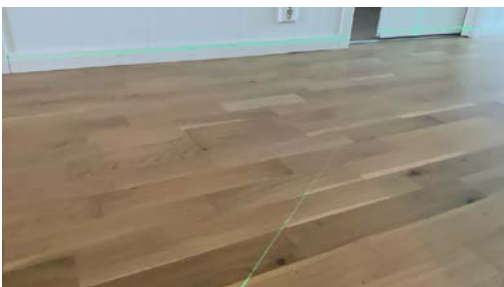
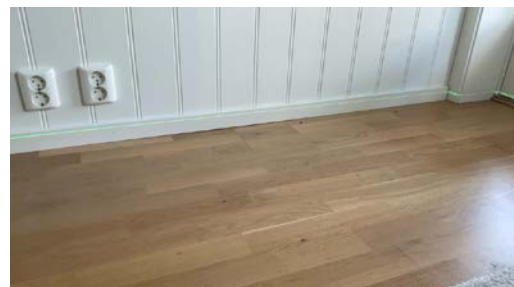
### TG 1 Etasjeskille/gulv mot grunn

Bygningen har støpt gulv på grunnen. Skjevheter og høydeforskjeller i etasjeskillere er kontrollert med krysslaser. Det er ikke funnet nevneverdige avvik, kun mindre høydeforskjeller på ca. 5-15mm. gjennom stuen er registrert. Lokale større avvik kan likevel påregnes. Dette er ikke unormalt i denne type boliger. Etasjeskillerne synes å oppfylle sin tiltenkte funksjon. Det kan stedvis oppleves noe svikt/ujevnheter i gulvoverflatene. Dette er ikke unormalt da gulvene er lagt flytende. Det er normalt at gulvoverflater kan være/er utsatt for slitasje. Det kan derfor være enkelte skader/slitasjer som betraktes som mindre overflateskader. Slike skader blir derfor ikke spesifisert, vurdert eller bemerket.

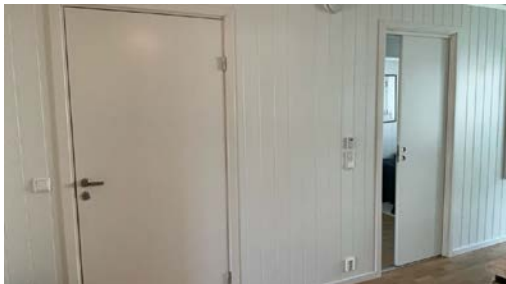
## Innvendige dører

Glatte finerte innvendige dører. Skyvedør til soverom. Justeringer må kunne påregnes på tredører som kan bevege seg gjennom ulike årstider. Enkelte sår/merker må påregnes (normal bruksslitasje)

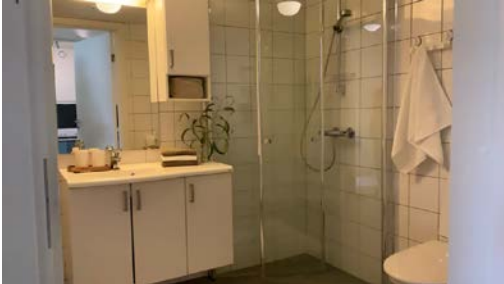
### 1 TG 1 Overflater vegger og himling

På vegg er: Fliser. I himling er: Himlingsplater. Det dusjes direkte på gulv/vegg, noe som gir økt belastning på konstruksjonene. Ved enkle fuktsøk ble det ikke registrert verdier utover hva som forventes som normalt.

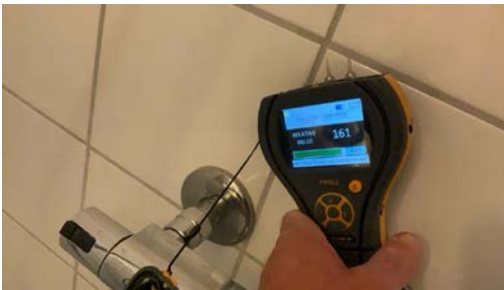
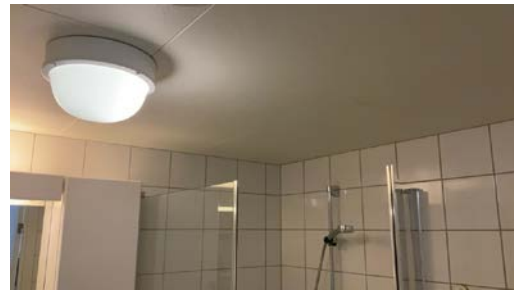
### 1 TG 1 Overflater Gulv

Det er målt ca 47 mm høydeforskjell på gulv fra dørterskel til topp slukrist. Fliser på gulv med gulvvarme. Fallforhold på gulvet er målt og funnet tilfredsstillende. Ved enkle fuktsøk ble det ikke registrert unormale verdier. Det dusjes direkte på gulv/vegg, noe som gir økt belastning på konstruksjonene.

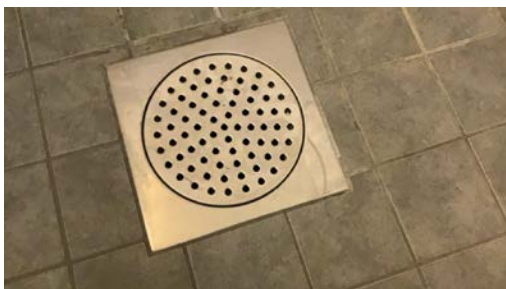
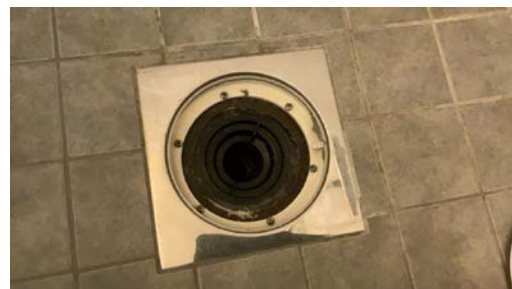
### 1 TG 1 Sluk, membran og tettesjikt

Plastsluk. TG 2 på sluk, membran og tettesjikt på bakgrunn av manglende dokumentasjon. Det foreligger ikke dokumentasjon. Til befaringsdagen foreligger det ingen dokumentasjon på utførelse/ type membran/ tettesjikt eller at membranen er tilpasset sluket. Det velges derfor tilstandsgrad 2 for å gjøre kjøper oppmerksom på risiko ved manglende dokumentasjon på utførelse. KONSEKVEN: Vær derfor oppmerksom på utførelsen da feil utførelse kan medføre lekkasjer til tilstøtende rom/ bygningsdeler eller redusert brukstid på membran/ tettesjikt. Normalt vil en membran fungere i 10 - 20 år forutsatt riktig utført, det må derfor finnes dokumentasjon for å vurdere hva som er utført og hvordan utførelsen er utført. Merk at kontroll av våtrom er visuell kontroll med overflatesøk med fuktindikator i våtsone, gjenstander er ikke flyttet på og det er utført måling av fall fra terskel til topp sluk. Der dokumentasjon på utførelse og oppbygging er forevist blir det kommentert.

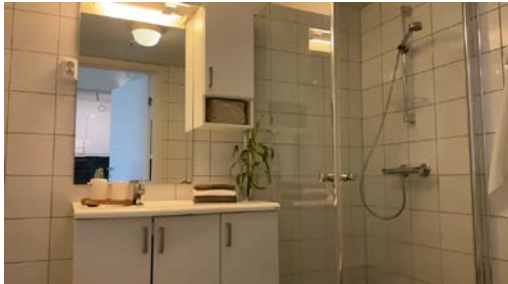
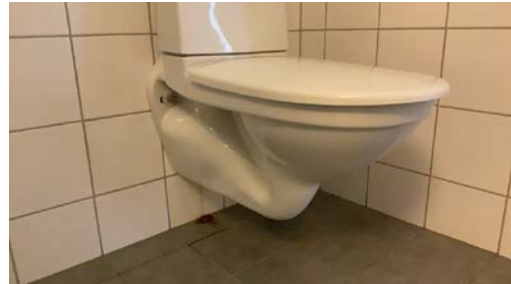
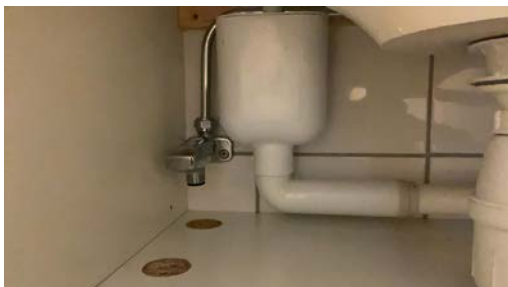
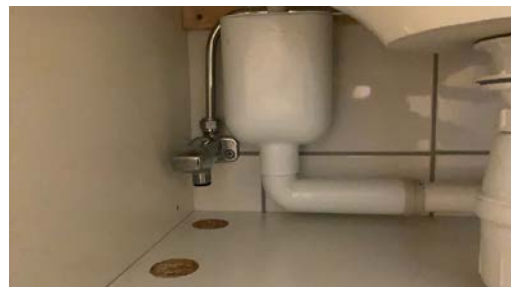
### 1 TG 1 Sanitærutstyr og innredning

Innredning med servant, dusjhjørne med garnityr, blandebatteri og glassdører, gulvmontert toalett og opplegg vaskemaskin. Det registreres ingen avvik på sanitærutstyr og innredninger utover normal bruksslitasje og det virker til at bygningsdelene oppfyller sin tiltenkte funksjon på befaringsdagen. Spor etter liten lekkasje under toalett på vegg.

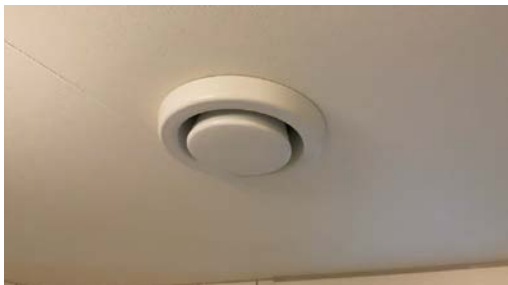
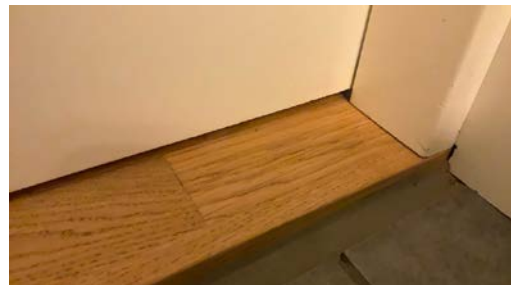
### Tilliggende konstruksjoner våtrom

Hulltaking er foretatt og det er ikke påvist unormale forhold.

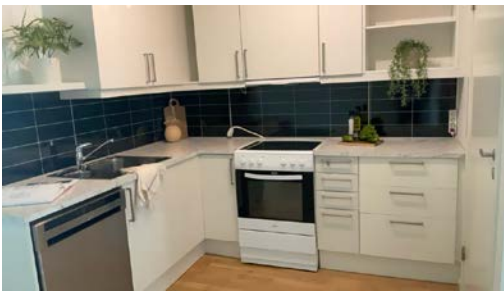
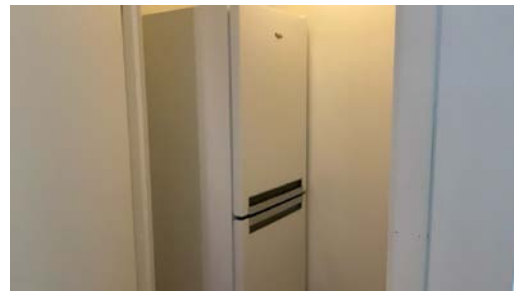
#### 1 TG 1 Overflater og innredning

Kjøkken med glatte fronter. Laminerte benkeplater Plater med imitert flis mellom benk og overskap. Vannstoppersystem med sensorer og komfyrvakt er registrert. Praktisk kjøkken med god skap- og benkeplass. Det er normalt at innredninger og fronter kan være/er utsatt for slitasje. Det kan derfor være enkelte skader/slitasjer som betraktes som mindre overflateskader. Slike skader blir derfor ikke spesifisert, vurdert eller bemerket. Innredninger synes å oppfylle sin tiltenkte funksjon. Avsatt plass til kjøleskap, komfyr og oppvaskmaskin.

Kjøleskap er plassert på bod.

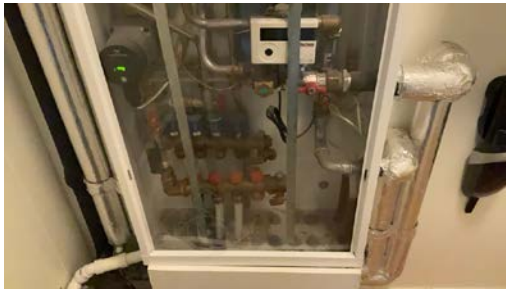
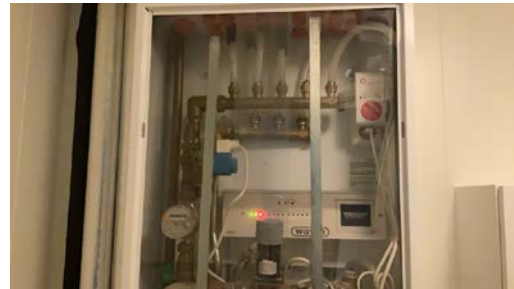
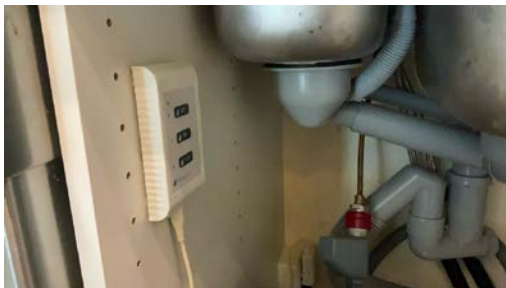
## 1 TG 1 Avløpsrør

Synlige avløpsrør i: Plast. VVS anlegg er ikke den bygningssakkyndiges kompetanseområde. Det gjøres oppmerksom på at herværende kontrollen kun er en stikkprøvekontroll, og gir ingen garanti for at anlegget er feilfritt.

Avløpsanlegget oppfyller sin tiltenkte funksjon Normal levetid for installasjoner er ca. 30-50 år, men kan variere avhengig av rørmateriale, egenskapene til avløpsvann og vedlikeholdet. Sanitærinstallasjoner er blant de delene i en bygning som har kortest levetid, er vanskeligst å vedlikeholde, og forårsaker flest vann- og fuktskader. Erfaring viser at hele sanitærinstallasjonen skiftes minst en til to ganger i løpet av bygningens levetid. Anlegget er ikke teknisk vurdert. Bunnledningene og utvendige ledninger er nedgravd og ikke tilgjengelig for inspeksjon.

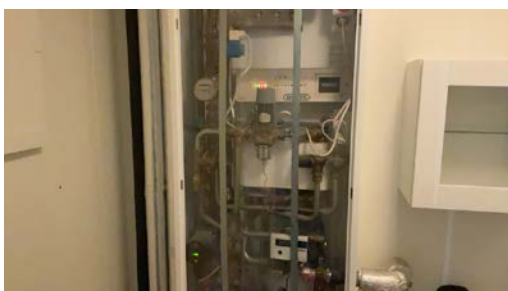
## TG 1 Varmtvannstank

Varmt forbruksvann varmes opp av fjernvarme, med varmeveksler.

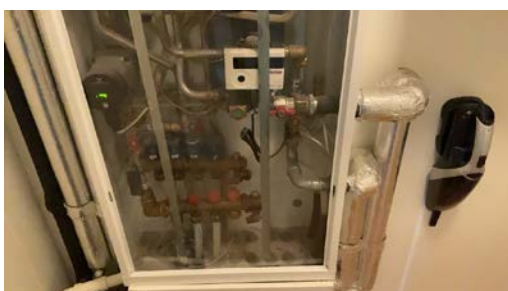
## TG 1 Vannbåren varme

Oppvarming med vannbåren varme via fjernvarme fra Eidsiva.  
Bygningssakkyndig er ikke fagperson på slike anlegg, anlegget er vurdert ut fra at det fungerer. Kontroll av fagperson anbefales på generelt grunnlag.

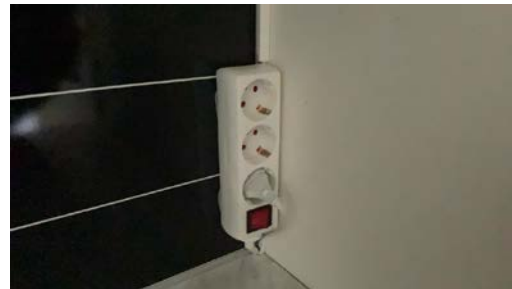
Løsning med skjøteledning montert på kjøkkenbenk er ikke å anbefale. Tiltak må påregnes.
