Nøkkelinformasjon

Tilstandsrapport .....67

Ansgar Sørliies vei 27, 0576 OSLO OSLO kommune  
# gnr. 128, bnr. 48  
# Andelsnummer 4

Befaringsdato: 27.05.2025 Rapportdato: 28.05.2025 Oppdragsnr.: 15641-25072 Referansenummer: PE1116  
Foretak: Rune Kristiansen Takst AS Takstingeniør: Rune Kristiansen Vår ref:

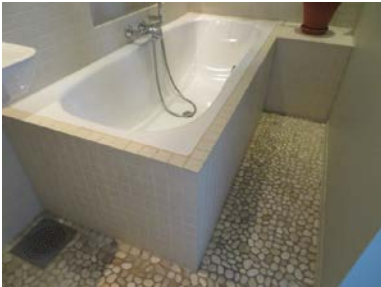
Avviket gjelder manglende inspeksjons-mulighet under innbygget badekar.  
Det er ikke etablert inspeksjonsluke i innfliset badekar-front.

Det er ikke inspeksjonsmulighet under badekaret,

Konsekvens: For å ha kontroll på tilstanden under badekaret, bør det etableres inspeksjonsluker/lufteventiler i badekar-front.

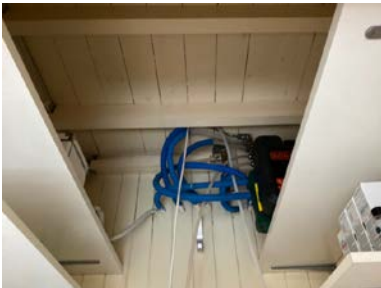
Rør-opplegget er fra 2002, og er å ca. 23 år gammelt.  
Det er ikke opplyst om kjente lekkasjer, og vurderingen blir da gjort ut i fra alder.  
Det blir da vurdert til å være i grenseland mellom TG-1 og TG-2.

Samlestokk for rør i rør opplegg i bod i entre.

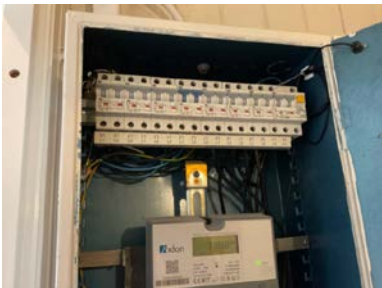
Sikringskap.

For å få en fullstendig kontroll av el-anlegget anbefales det å innhente en utvidet el-kontroll/tilstandsvurdering av el-anlegget etter NEK 405-2-3:2023..

Konsekvens: Hvis en tilstandsvurdering avdekker avvik, må det gjøres oppgradering/utbedring.

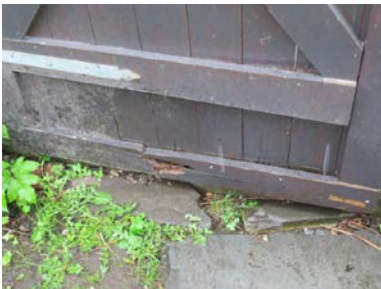
Det bemerkes at det er råteskader på dør til utebod.

Råteskade på dør i utebod.
