# Tilstandsrapport

📍 Sommerroveien 3, 6518  
KRISTIANSUND N

# gnr. 32, bnr. 124

Oppdragsnr.: 22333-1283

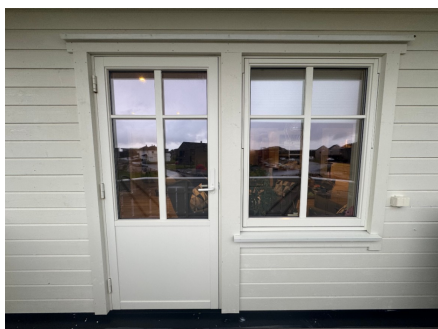
## TG 1 Vinduer

Bygningen har malte trevinduer og balkongdører med isolerglass som er belagt med malt aluminium utvendig.

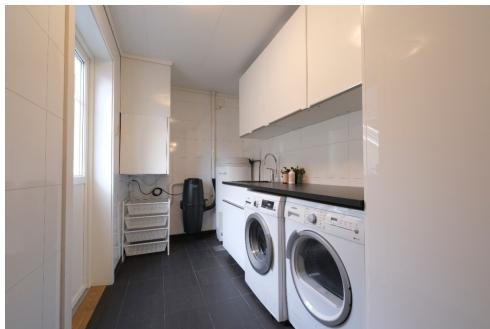
Vaskerom er utstyrt med vaskeromsinnredning med benkeplate i laminat, skap, opplegg / avløp for vaskemaskin, varmtvannstank, sentralstøvsuger, ventilasjonsaggregat og rør i rør vannskap.

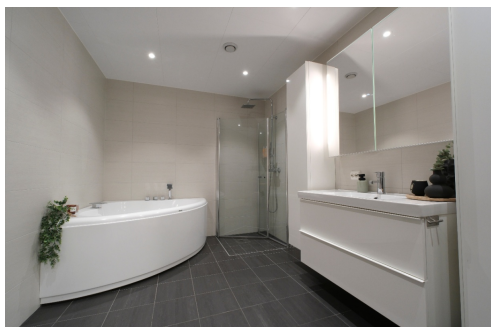
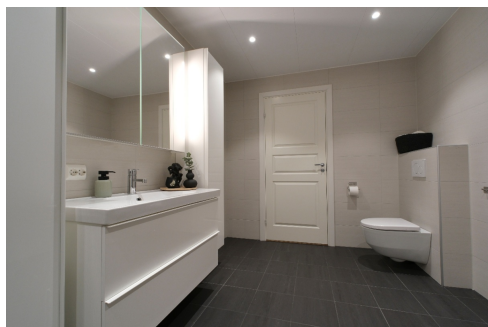
Bad er utstyrt med baderomsinnredning med heldekkende vask, blandebatteri, vegghengt toalett, hjørnebadekar og dusj med glassdører.

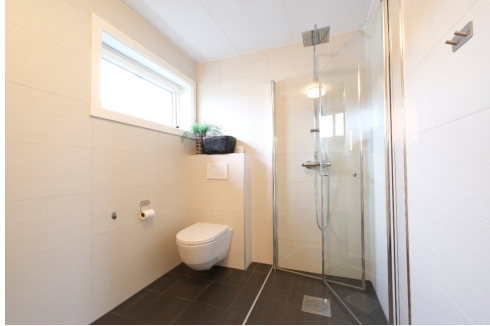
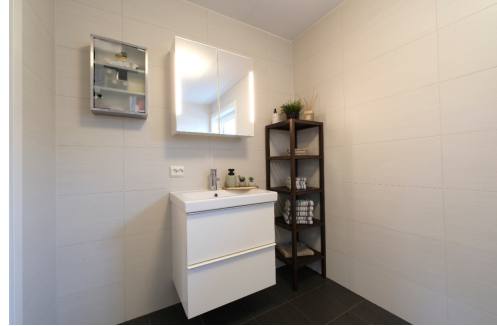
Bad er utstyrt med baderomsinnredning med heldekkende vask, blandebeholder, speilskap, med lys, vegghengt toalett og dusj med glassdører.

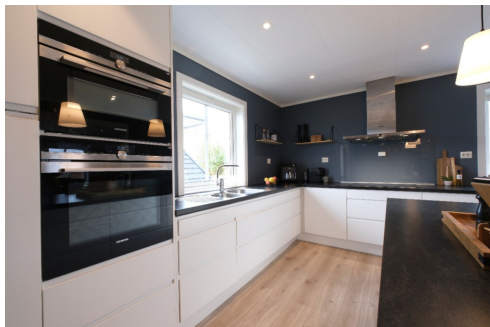
Kjøkken er utstyrt med kjøkkeninnredning med benkeplate i laminat, vask, platetopp, ventilator, oppvaskmaskin, stekeovn, kombinert steke-/ dampovn og kjøleskap.

(Det er noe mindre bruksslitasje på kjøkkenet)

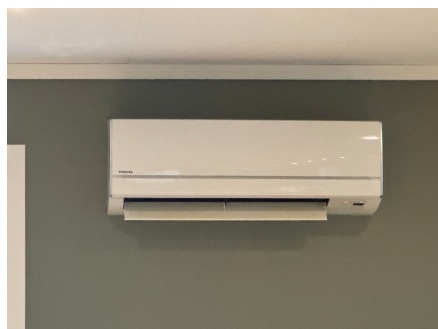
## **Varmesentral**

Boligen blir oppvarmet ved bruk av elektrisk varme, varmepumpe og vedovn.  
Varmepumpe ble satt inn i 2021 og det har ikke vært autorisert service siden da.

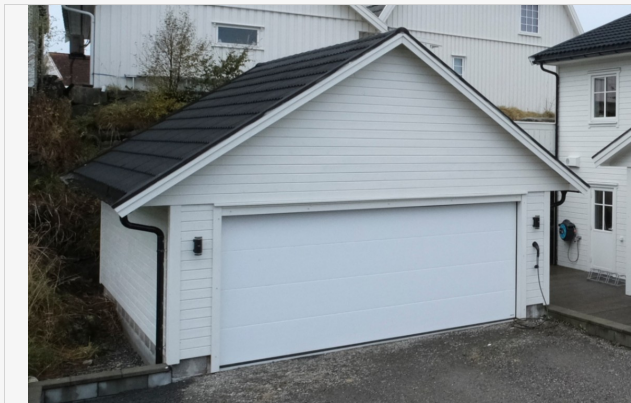
## Garasje

Parkering og lager.
