Ammerudhellinga 78, 0959 OSLO

**Lekker & arealeffektiv leilighet

# Andelsnummer 352

# Tilstandsrapport

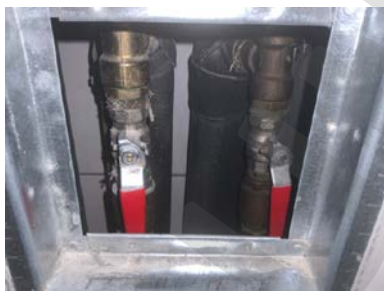
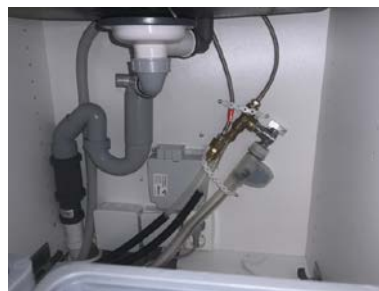
- Det er påvist at eventuelt lekkasjevann fra rør i rør system ikke ledes til sluk eller annen kompenserende løsning.
- Det mangler tettemuffer i enden av varerør på rør-i-rør-system.

Åpent montert rørstokk uten fordelerskap med avrenning innebærer at eventuelle lekkasjer ikke ledes kontrollert til sluk. En lekkasje kan derfor bli liggende skjult over himling og gi fuktpåvirkning på bygningsdeler før den oppdages. Dette gir økt usikkerhet knyttet til skadeutvikling ved lekkasje.

Manglende tetting i enden av varerør kan føre til at eventuelt lekkasjevann ikke ledes korrekt frem til fordelerskap eller synlig område. Dette kan øke risikoen for at vann trenger ut i konstruksjonen og gir skjulte fuktskader over tid.

Det anbefales å vurdere om rørføringen kan bygges om slik at vannrør samles i et fordelerskap med synlig og kontrollert avrenning til rom med sluk. Alternativt bør løsningen jevnlig kontrolleres for tegn til lekkasje. Eventuelle tiltak bør vurderes i forbindelse med fremtidig oppgradering eller ombygging av badet.

Tiltak:

Det anbefales å montere tettemuffer i endene av varerørene slik at systemet blir lukket og fungerer som forutsatt med lekkasjevarsling og kontrollert vannføring. Dette er normalt et enkelt tiltak som kan utføres uten større inngrep.

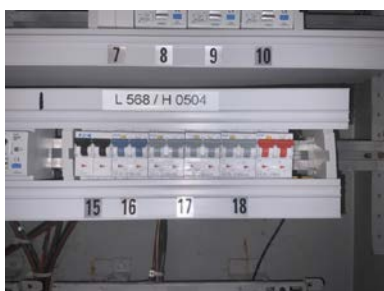
Man kan derfor ikke vite om alle arbeider på el-anlegget er utført i henhold til de regler som gjelder for el-anlegg eller om det kan foreligge feil ved anlegget.

Ved befaring manglet oppdatert kursoversikt i sikringsskapet.
