Granstien 16, 2817 GJØVIK

**Moderne, oppusset rekkehus med  
praktisk planløsning -  
familievennlig beliggenhet - fine  
uteområder**

| Tilstandsrapport ..... | 56 |

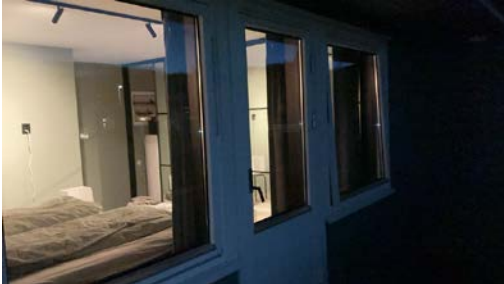
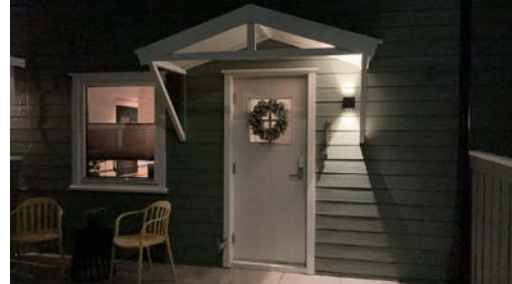
## TG 1 Balkonger, terrasser og rom under balkonger

Terasse foran hovedinngang: Utført i trekonstursjoner. Fliser på gulv.  
Terasse med utgang fra stue, delvis overbygget. Utført i trekonstruksjoner. Fliser på gulv.

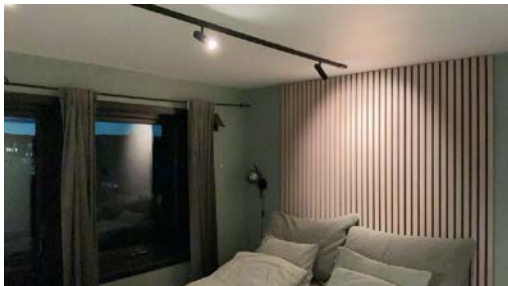
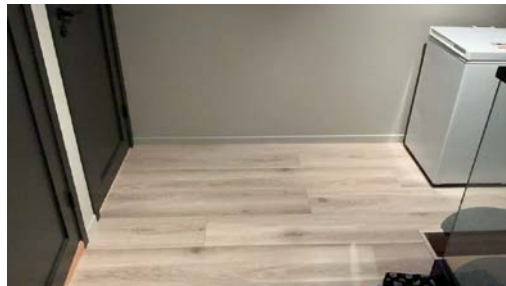
## TG 1 Etasjeskille/gulv mot grunn

Etasjeskille er utført i trekonstruksjoner.

Skjevheter og høydeforskjeller i etasjeskillere er kontrollert med krysslaser. Det er ikke funnet nevneverdige avvik, kun mindre høydeforskjeller på ca. 5-15mm. er registrert ved stikkprøvekontroll. Lokale større avvik kan likevel påregnes. Dette er ikke unormalt i denne type boliger.

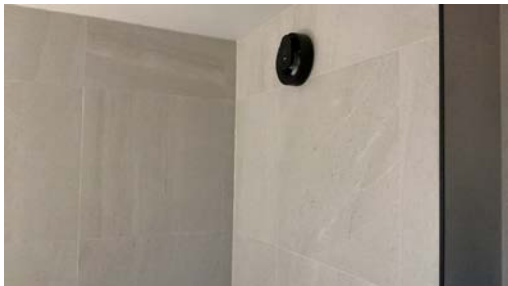
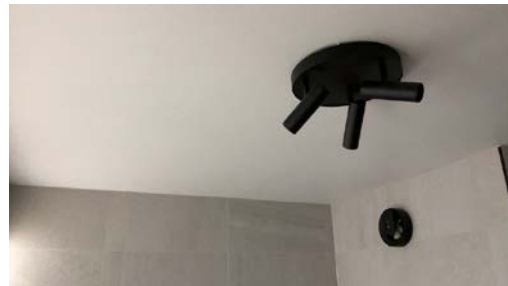
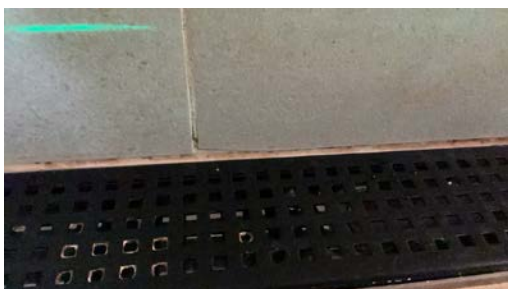
### TG 2 Overflater Gulv

Ved enkle fuktsøk ble det ikke registrert unormale verdier. Det dusjes direkte på gulv/vegg, noe som gir økt belastning på konstruksjonene.

- Det er påvist at høydeforskjell fra topp slukrist til gulv/synlig topp membran ved dørterskel er mindre enn 25 mm.
- Det er avvik:

Rommet fungerer med dagens tilstand.

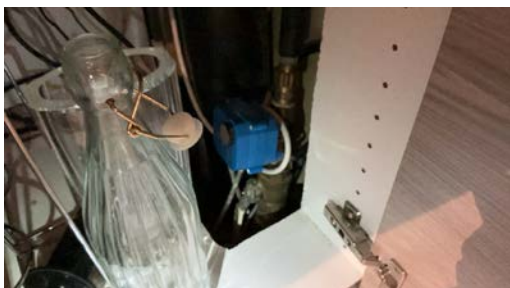
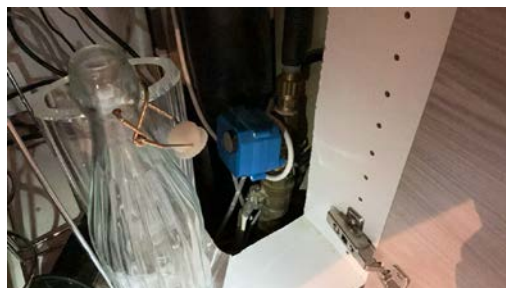
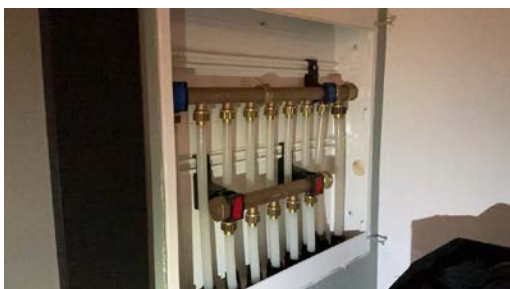
#### Vurdering av avvik:

- Det er avvik:

- Tiltak:

Det anbefales tiltak på anlegget som sikrer bedre løsning på eventuelt lekkasjevann fra rør i rør system.

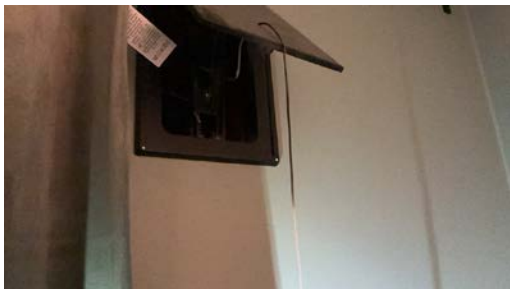
## TG 1 Varmesentral

Varmepumpe luft/luft er montert i stue.
