Århaugvegen 5, 4120 TAU

Stor og flott eiendom i attraktivt område med 2 garasjer, hagestue og panoramautsikt!

Prisant.: Kr 6 250 000,-
Omkostn.: Kr 175 390,-
Total ink omk.: Kr 6 425 390,-
Selger: Trygve Stuvik
Ingerid Tjeltveit

Salgsobjekt: Enebolig
Eierform: Eiet
Byggeår: 1978
BRA-i/BRA Total: 246/368 m²
Tomtstr.: 1009.6 m²
Soverom: 3
Antall rom: 5
Gnr./bnr. Gnr. 31, bnr. 661

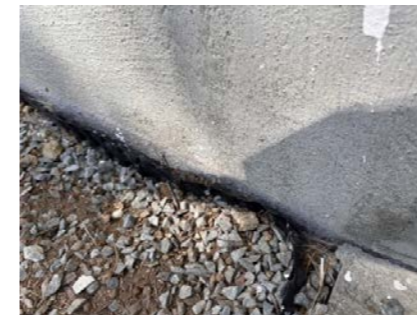
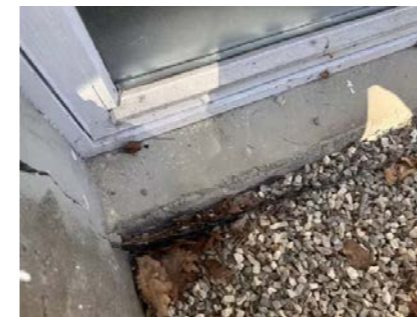
6.1 Drenering

Type grunnmur?	Grunnmur/ringmur
Er det gjennomført arbeider etter opprinnelig byggeår?	Ukjent
Er det manglende fuktsikring i form av grunnmursplast på grunnmur, eller er det ut fra alder grunn til å anta at dette mangler?	Nei
Har drenering nådd en alder som gir økt risiko for skader eller følgeskader?	Ja
Er det ved innvendig inspeksjon registrert symptom på nedsatt funksjon eller funksjonssvikt?	Nei
Er bygningen utsatt for tilsig av overflatevann (terrengfall inn mot boligen)?	Nei
Er kontrollert bortledning av vann fra taknedløp ved grunnmur mangelfull?	Nei

Oppsummering av drenering TG-2

Dreneringen / fuktsikring har nådd en alder som gjør tettheten usikker i tiden som kommer. Normal brukstid for en drenering anslås til å være ca 30 år.

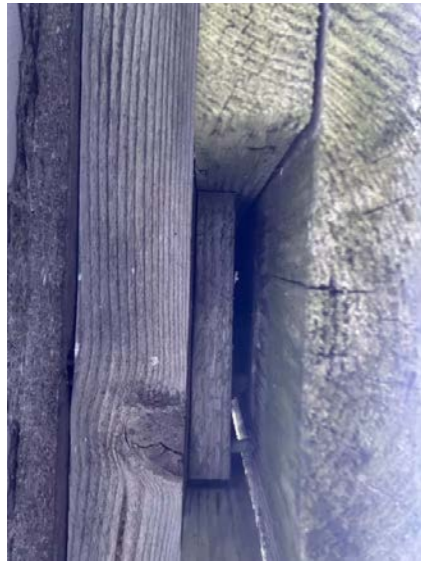
6.7 Yttervegger

Type fasade	Stående kledning
Er det gjennomført arbeider etter opprinnelig byggeår?	Ukjent
Er det påvist skjevheter/riss/sprekker/setninger?	Nei
Er det påvist fuktskade/sopp/råte eller slitt overflate?	Ja
Er det liten eller ingen lufting av kledningen?	Ja
Er det manglende musetetting i nedkant av kledning/plater?	Ja

Oppsummering av yttervegger **TG-2**

Det registreres stedvis råteskader i trekledning, ikke registrert bruk av musetetting mellom kledning og veggkonstruksjon og benyttet klosser bak kledning. Dette medfører stedvis redusert lufting.

Anbefalte tiltak / ytterligere undersøkelser anbefales

Anbefaler å skifte råteskadet trekledning og montere musetetting mellom kledning og veggkonstruksjon.

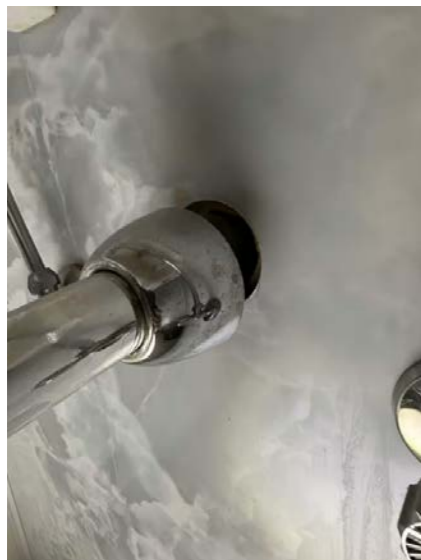
6.18 Toalettrom

Er det påvist fukt/skader på toalettet?	Nei
Type ventilasjon	Ingen
Er det skader på utstyr og innredning?	Nei
Er det innebygd sistene?	Nei
Oppsummering av toalettrom	TG-2
Det er ikke registrert ventilasjon på toalettrommet og manglende tetting rundt rørgjennomføring under vask.	
Anbefalte tiltak / ytterligere undersøkelser anbefales	
Anbefaler å montere mekanisk avtrekksvifte og tette rundt rørgjennomføring under vask.

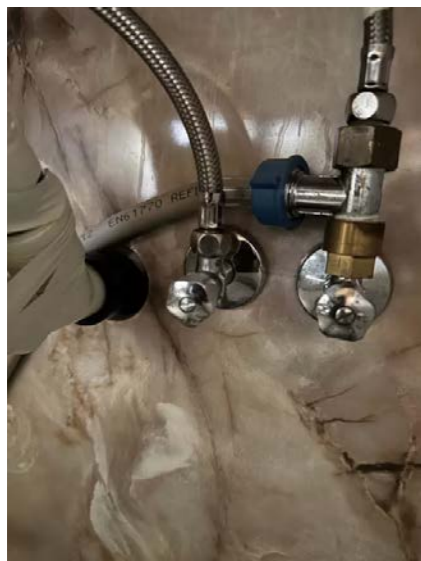
6.27 Våtrom

Overflate	
Beskrivelse av overflate	
Perginol på gulv og våtromsplater på vegg.	
Er det gjennomført arbeider etter opprinnelig byggeår?	Nei
Er det påvist avvik i krav om høydeforskjell på tettesjikt/fall til sluket?	Nei
Er det fare for at lekkasjevann fra installasjoner i rommet ikke når sluket?	Nei
Er vindu eller dør plassert i våtsone (utsatt for vannsprut)?	Nei
Er det gjennomføringer i vegg/tak mot kald sone?	Nei
Er det registrert riss, sprekker i fuger, bom (hulrom) under flis?	Nei
Er det påvist tegn på sopp/råteskader/fuktskader på overflater eller skadedyr?	Nei

Er det registrert knirk i gulvet?	Nei
Oppsummering av overflater	TG-1

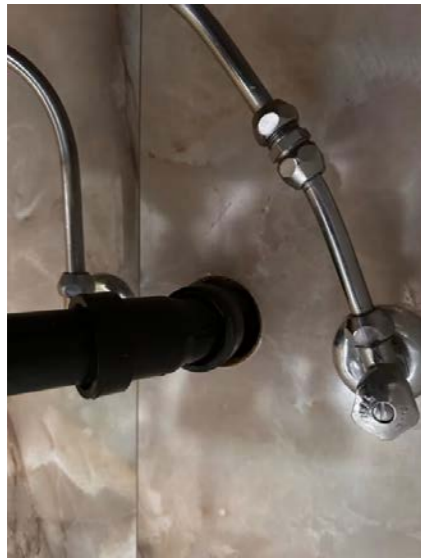
Er det påvist avvik ved utførelsen av membran/tettesjikt/klemring rundt sluk? Ja

Er det påvist tegn på utettheter f.eks. rundt rørføringer eller andre overganger? Ja

Er det påvist feil utførelse, feil materialvalg, eller skader i tettesjikt med fare for fuktskade? Ja

Har membran/tettesjikt nådd en alder som gir økt risiko for skader eller følgeskader? Ja
