Vestre Skibakk 1D, 2040 KLØFTA

**KLØFTA - Moderne 1/2 part av
tomannsbolig - Byggeår 2015 -
Selveier uten felleskostnader -
Hage**

Befaringsdato: 17.04.2026

Rapportdato: 29.04.2026

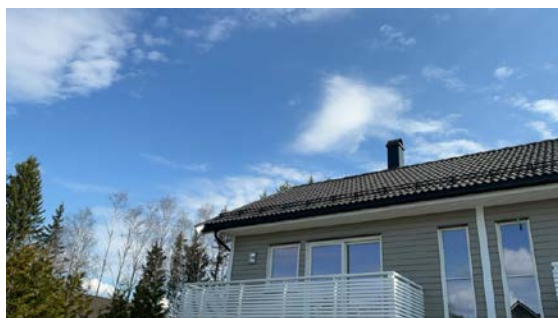
Taket er tekket med betongtakstein.

Taktekkingen er besiktiget fra bakkenivå og innvendig i bolig da det ikke var godkjent sikringsutstyr for arbeid på tak på befaringen. Undertak er ikke vurdert da dette ikke var tilgjengelig for inspeksjon på befaringsdagen. Pipebeslag og andre gjennomføringer i taktekking er ikke kontrollert, dette anbefales på generell basis undersøkt. Gjennomføringer i taktekking er svake punkt og risikoen for skader er høy.

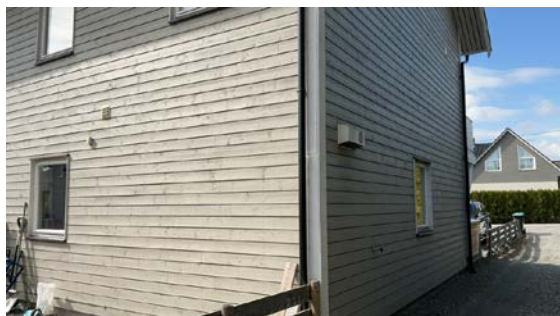
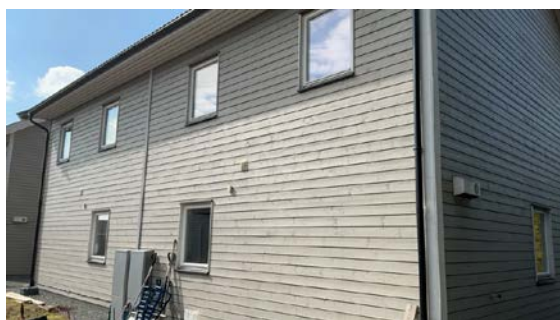
Veggkonstruksjon

Det er registrert lav høyde mellom terreng og underkant av trekledning. Dette medfører økt risiko for fuktopptak, råte og slitasje på kledningen over tid. Anbefalt avstand mellom terreng og kledning er minimum 30 cm for å sikre god lufting og redusere fuktbelastning.

Det anbefales å etablere tilstrekkelig avstand mellom terreng og kledning. Dette kan gjøres ved å senke terrenget rundt bygningen eller heve konstruksjonen/kledningen der det er mulig. Hensikten er å oppnå minimum 30 cm høyde, slik at kledningen beskyttes mot fuktpåvirkning, råteskader og mekanisk slitasje.

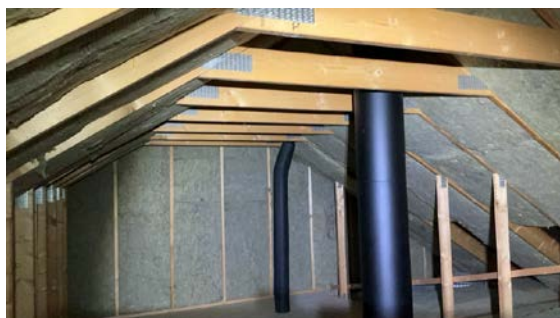
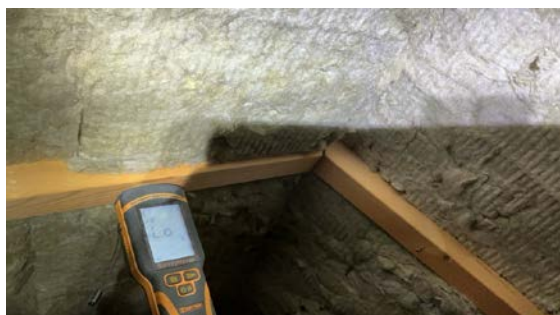
! TG 1 Takkonstruksjon/Loft

Mønet skråtak i trekonstruksjoner. Luftespalter/ventiler ved raft.

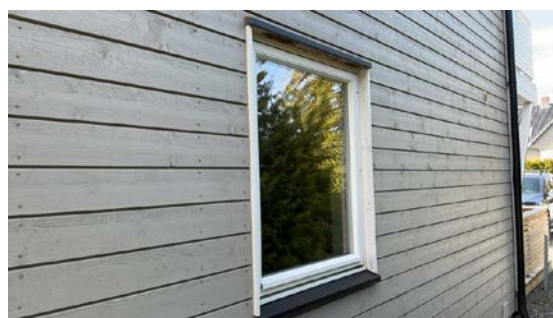
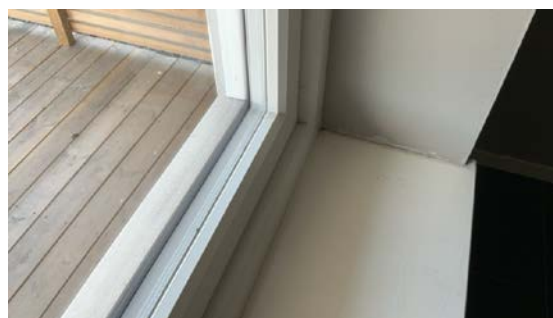
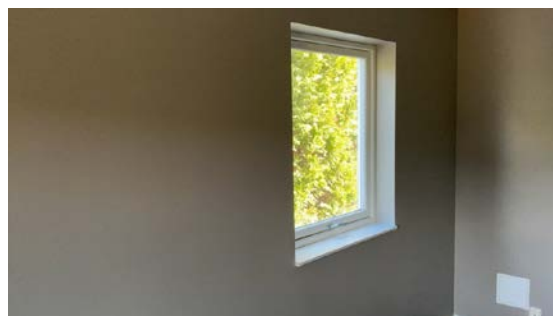
Trevinduer med 2-lags energiglass.

Besiktiget fra bakkenivå og innvendige rom. Det ble ikke observert eller opplyst om punkterte isolerglass. Pga. temperatur og lysforhold kan dette være vanskelig å oppdage. Punktering kan forekomme selv om det ikke ble avdekket ved beferingen.

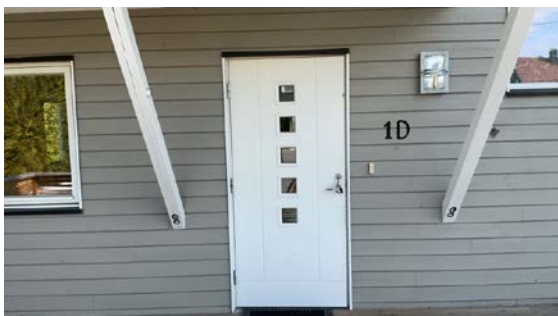
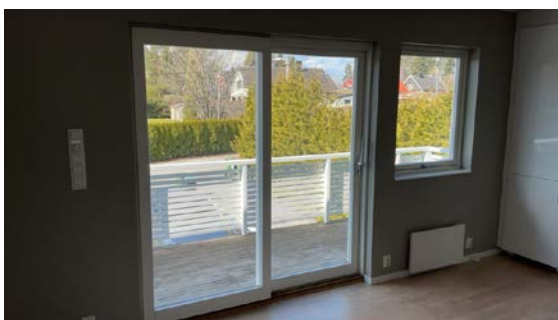
Balkongdør, heve/skyvedør, i treverk med 2-lags energiglass.

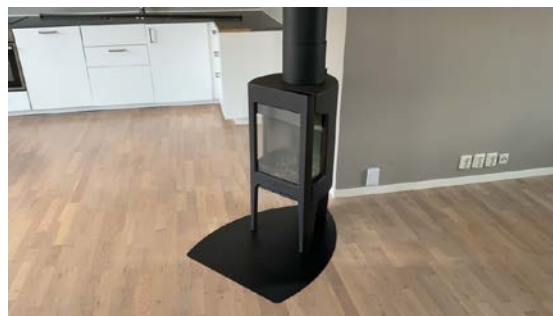
Isolert stålpipes.
Ildsted er montert.

Det anbefales på generell basis alltid en kontroll av piper og ildsteder ved omsetning av boliger. Det gjøres oppmerksom på at det er det lokale brann- og feiervesen som fører tilsyn med piper og ildsteder i hver enkelt kommune. Ovner og oppvarmingskilder er ikke funksjonstestet av takstmann.

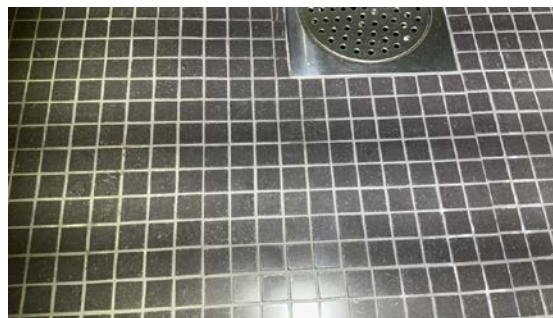
Det dusjes direkte på gulv/vegg, noe som gir økt belastning på konstruksjonene. Ved enkle fuktsøk ble det ikke registrert unormale verdier.

Gulvet er tilnærmet flatt. Det er lokalt fall til sluk. Fall er ikke tilfredsstillende, men badet fungerer med dette avviket. Fugene mellom flisene fremstår misfarget og med synlig slitasje. Det er registrert brunlig misfarging langs kant mot tilstøtende flate, noe som kan indikere aldring av fugemasse, smussopphopning eller påvirkning av fukt over tid. Fugene virker stedvis porøse og har redusert estetisk og funksjonell kvalitet. Forholdet kan øke risiko for fuktinntrengning i underliggende konstruksjon dersom det ikke utbedres.

Rommet fungerer med dagens tilstand. Det er ikke behov for utbedringstiltak siden våtrommet fungerer i dag, men ut ifra alder kan skader plutselig oppstå på eldre våtrom. Det anbefales å rense fugene grundig og vurdere utskifting av fugemasse der denne er nedbrutt eller misfarget. Ved utskifting bør det benyttes egnet, fuktbestandig fugemasse tilpasset rommets bruk. Eventuelt bør også elastisk fuge (silikon) i overganger kontrolleres og fornyes ved behov.

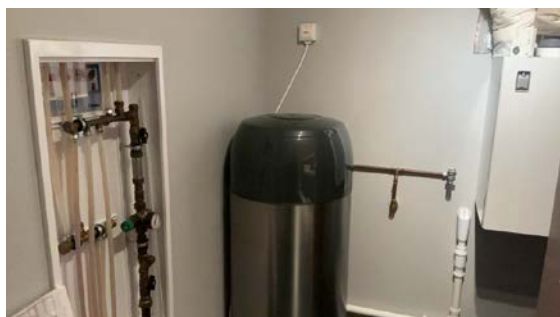
TG 1 Andre installasjoner

Panelovner.
Opplegg til vaskemaskin på teknisk rom.

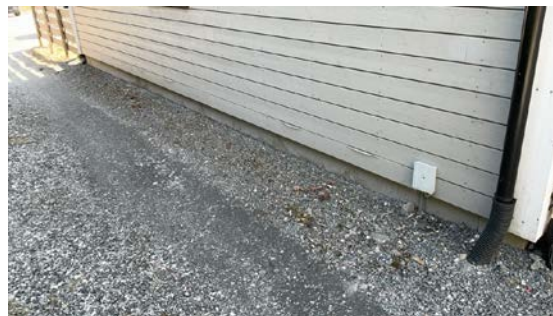
TO 1 Grunnmur og fundamenter

Støpt grunnmur/plate på mark.

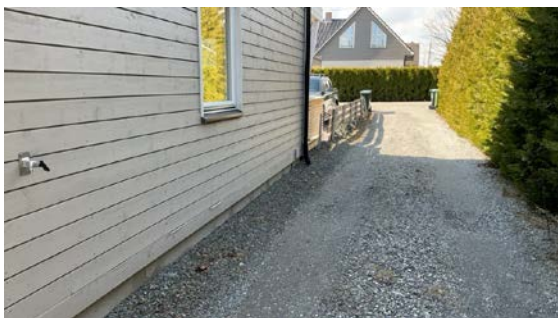
TG II Utvendige vann- og avløpsledninger

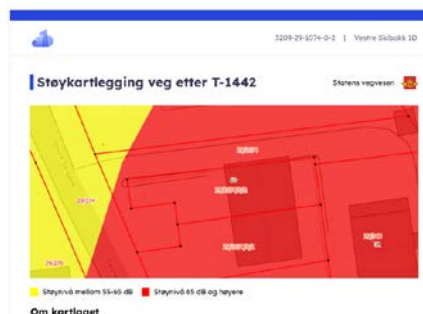
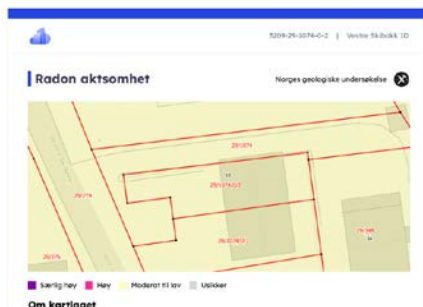
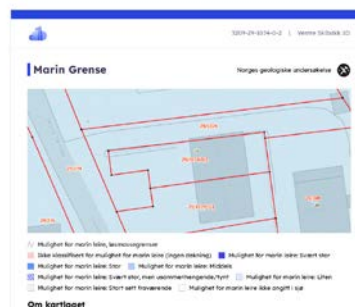
- Det er avvik i rømningsveier.
- Det er ikke foretatt radonmålinger, og bygget er heller ikke utført med radonsperre.
- Rekkverket på balkong eller terrasse er for lavt i forhold til dagens krav.

- Det er ikke krav om utbedring av rekkverkshøyde opp til dagens forskriftskrav.
- For å avklare omfanget av avvik ved rømningsveier bør det innhentes en brannteknisk vurdering.
- Det bør gjennomføres radonmålinger.

Det bør monteres rømningsstige utenfor vindu i 2. etasje.
