Motlandsmarka 205, 4365 NÆRBØ

**Innbydende 3-roms på bakkeplan.  
Stor, solrik terrasse på skjermet  
uteområde.**

# Tilstandsrapport

# gnr. 20, bnr. 699, snr. 3

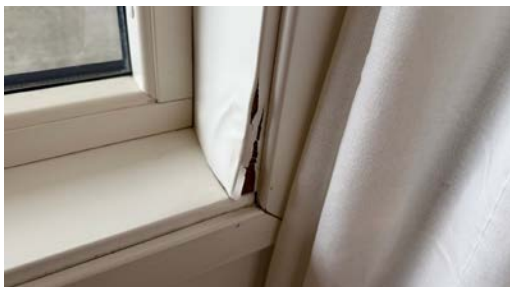
Det er registrert svelling i vindusforing på ett soverom. Det ble ikke registrert unormale fuktverdier ved overflatemåling på befaringsdagen. Forholdet vurderes å skyldes tidligere fuktpåvirkning fra utetthet ved bygningen, trolig oppstått i forbindelse med rengjøring eller vannpåvirkning ved vinduet.

Svelling i vindusforing indikerer tidligere fuktpåvirkning. Ved fortsatt eller gjentatt fuktbelastning kan dette medføre videre nedbrytning av materialer og overflater rundt vinduet.

Det anbefales å kontrollere og eventuelt utbedre utvendige beslag, tettinger og overganger rundt vinduet for å redusere risikoen for videre fuktinntrenging. Videre anbefales jevnlig observasjon av området samt utbedring/skifte av skadde materialer ved behov.

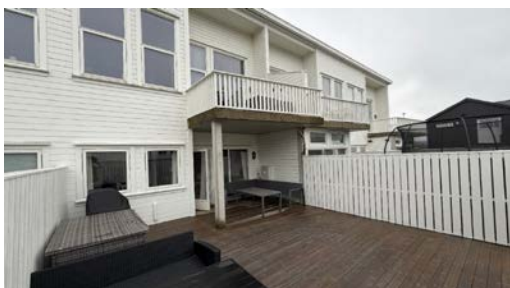
Det er registrert normal vær- og bruksslitasje på terrassebord og leegger. Videre registreres noe retningsavvik på terrassen, uten at dette vurderes å medføre behov for tiltak på befaringsdagen.

Treverk vil over tid være utsatt for normal værpåvirkning og gradvis nedbrytning.

Det anbefales jevnlig overflatebehandling og normalt vedlikehold av treverket.

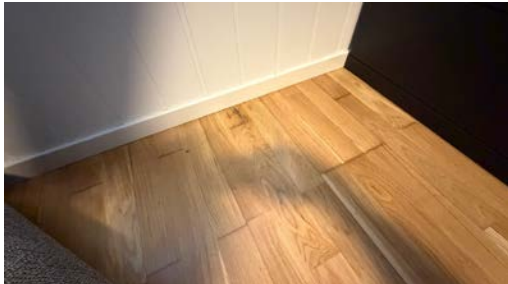
Det er registrert svelling/vannmerker og variable fuktverdier i parkett underliggende vindu omtalt under punktet «Vinduer». Dette indikerer fuktpåvirkning i området.

Det anbefales å kontrollere og eventuelt utbedre utvendige forhold rundt vinduet, jf. punktet «Vinduer», for å redusere risikoen for videre fuktinntrenging. Skadde materialer bør utbedres eller skiftes ved behov.

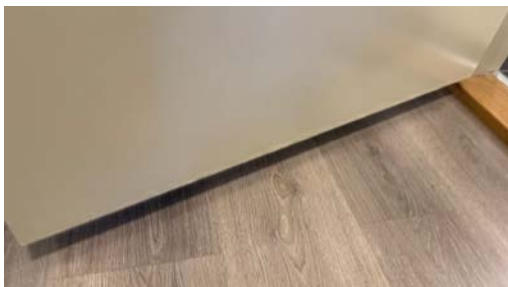
Innvendig har boligen malte glatte dører.  
Normal brukslitasje i overflater og låskasser.  
Merknader:  
-Svelling i nedre del av dørblad til bad/vaskerom.  
-Dør til stue henger, behov for mindre justering.

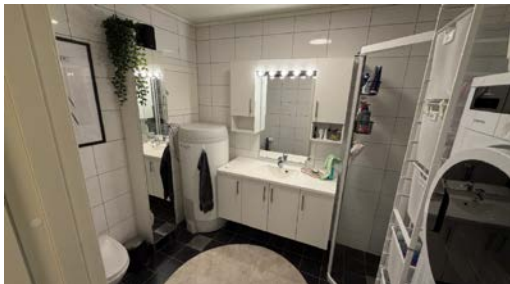
## 1. ETASJE > BAD/VASKEROM

Aktuell byggeforskrift er tekniske forskrifter i perioden 1997-2010. Dokumentasjon: ingen dokumentasjon.

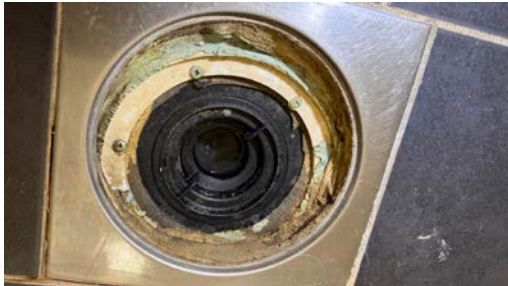
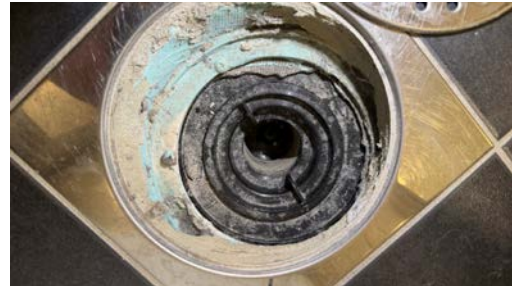
## 1. ETASJE > BAD/VASKEROM

Det er plastsluk og smøremembran med ukjent utførelse.

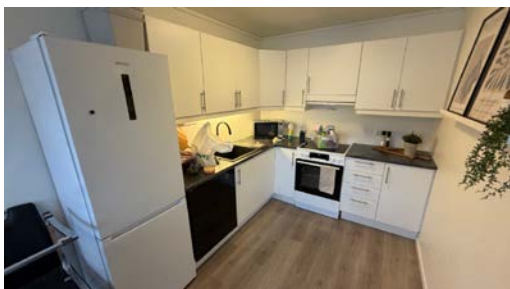
-Det er registrert begynnende svelling i benkeplate ved oppvaskmaskin. Lokale svellinger kan utvikle seg over tid ved ny fuktpåvirkning. Det anbefales forsegle enden, samt monterte dampetting.

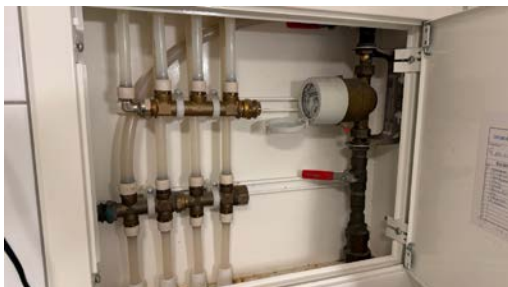
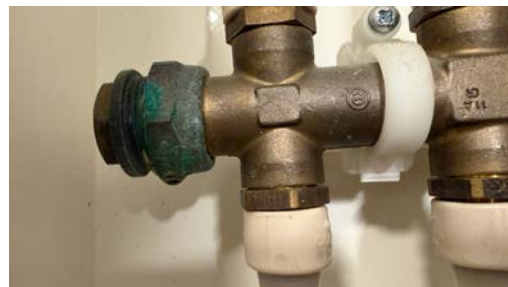
Iring, mindre drypplekkasje fra rørkobling i fordeler skap for vann.

Irr og mindre drypplekkasje fra rørkobling i fordelerskap kan over tid medføre korrosjon, fuktpåvirkning og fare for videre lekkasjeutvikling. Det anbefales utbedring av lekkasje samt kontroll av rørkoblinger i fordelerskapet.

Det anbefales utbedring av lekkasje samt kontroll av rørkoblinger i fordelerskapet.

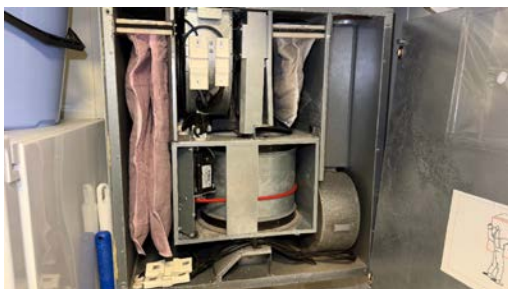
Boligen har balansert ventilasjon. Anlegget fremstår i normal og fungerende stand uten registrerte avvik ved befarings. Normalt vedlikehold må påregnes, jevnlig filterbyte og service etter behov.

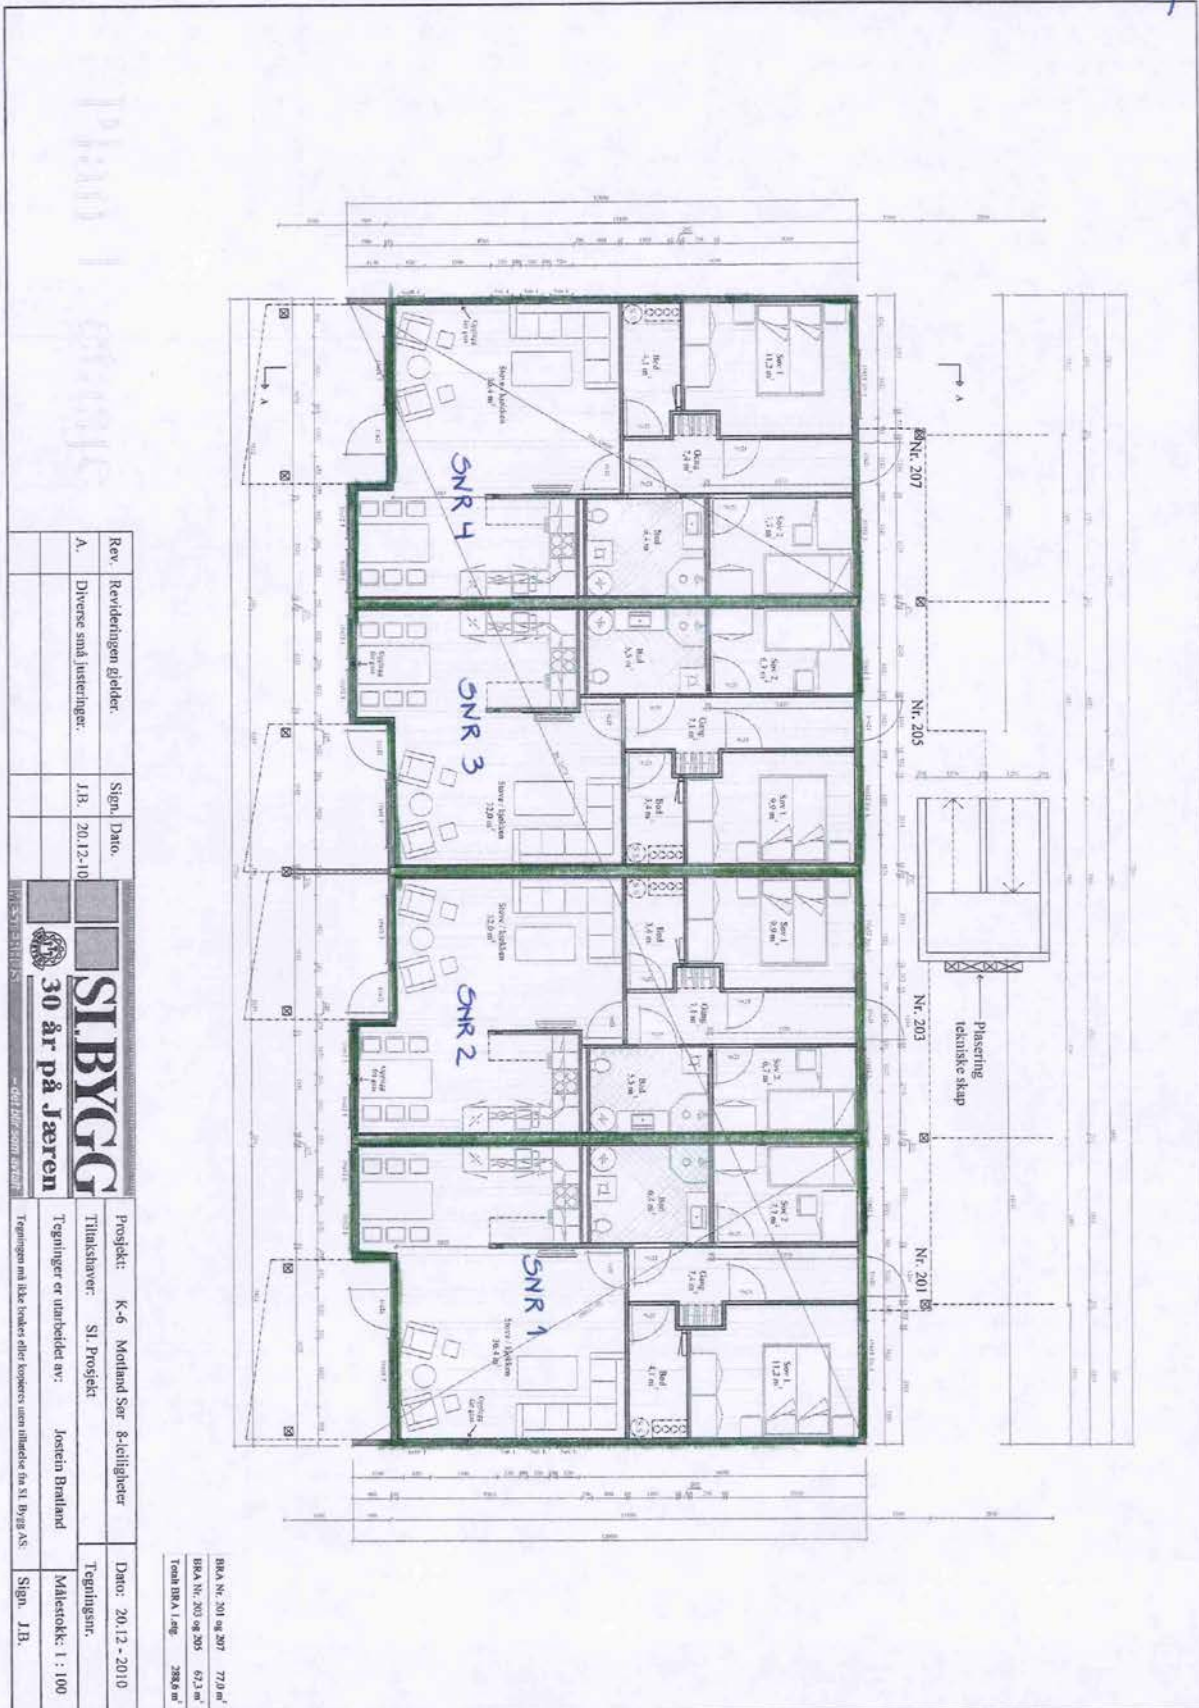
BRA Nr. 201 og 207	77,0 m <sup>2</sup>
BRA Nr. 203 og 205	67,3 m <sup>2</sup>
Total BRA 1. etg.	288,6 m <sup>2</sup>
