Storjegerveien 13, 2460 OSEN

**Flott hytte fra 2018 med solrik  
terrasse, Jacuzzi, fin utsikt og  
garasje. Godt utvalg av aktiviteter  
for helårsbruk!**

Befaringsdato: 07.08.2025

## FRITIDSBOLIG

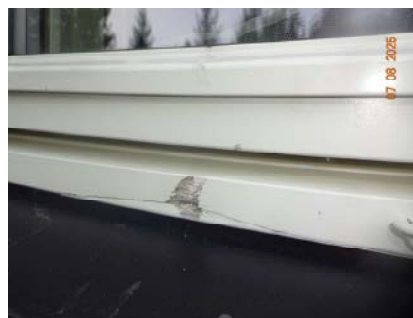
Vindu i loftstue har behov for justering.  
Det er påvist ripe i vindusglass og skade i vinduskarm på ett soverom i 1.etasje.

Vindu bør justering.  
Vindu på ett soverom i 1.etasje må skiftes for å lukke avviket.

**Kostnadsestimat:** Under 10 000

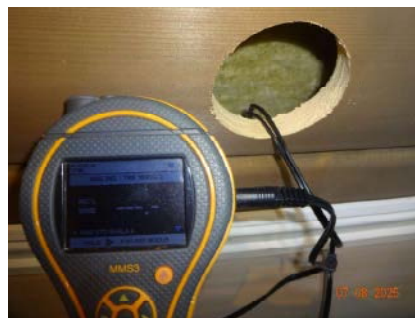
Hulltaking er foretatt nederst på delevegg mot våtsonen. Ved bruk av fuktmåler ble det ikke registrert unormale verdier.

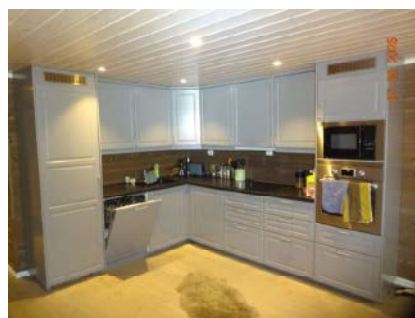
IKEA innredning fra byggeåret.  
Kjøkkeninnredning med laminert benkeplate, over og underskap, speil fronter, skuffer, ettgrep blandebatteri, opplegg for oppvaskmaskin og plast kum.  
Integrert micro, stekeovn, oppvaskmaskin, kjøll og koketopp.  
Montert komfyrvakt over koketopp.  
Montert lekkasjestopper under kjøkkenbenk.
