Enebolig  
Eidsgotene 61, 5281 VALESTRANDSFOSSEN  
OSTERØY kommune  
gnr. 136,136, bnr. 7,119, snr. 0,0

Befaringsdato: 26.11.2024      Rapportdato: 02.12.2024      Oppdragsnr.: 15943-2239      Referansenummer: KX9560  
Autorisert foretak: Takst Vestland AS      Sertifisert Takstingeniør: Knut-Anders Aase      Vår ref:

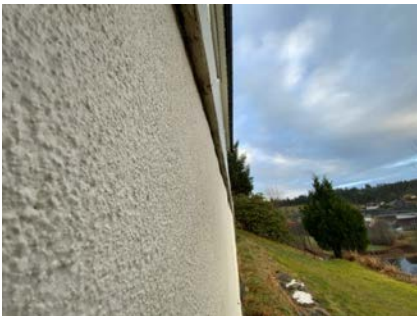
- Vurdering av avvik:**
- Det er ingen eller liten lufting i nedre kant av kledning mot grunnmur.
  - Det er påvist spredte råteskader i bordkledningen.

Råteskadde kledningsbord må skiftes.  
Musebånd bør monteres og lufting bak kledning bør forbedres.

- Konsekvens/tiltak**
- Det bør foretas tiltak for å bedre lufting av kledningen.
  - Råteskadet trekledning må skiftes ut.

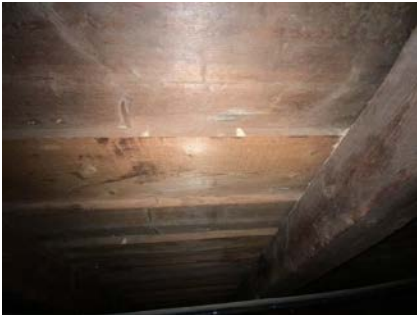
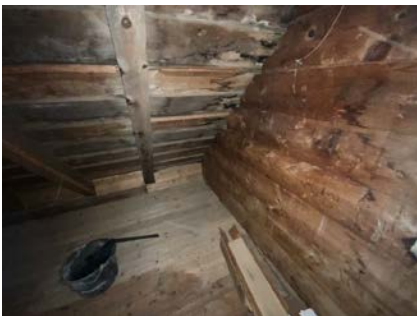
### Vinduer

Vinduer med 2-lags isolerglass i malte trekarmen.

- Vurdering av avvik:**
- Det er påvist noen glassruter som er punktert eller sprukne.
- To punkterte isolerglass i kjeller.

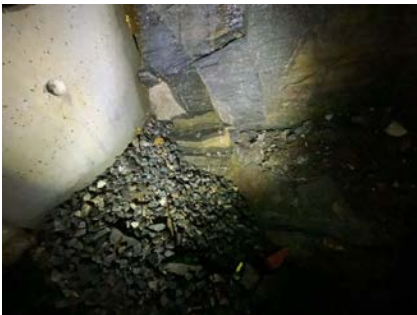
- Det er påvist indikasjoner på noe fuktgjennomtrenging i kjellergulv.
- Det er påvist indikasjoner på noe fuktgjennomtrenging inn i kjellermur.

- Det er påvist synlig fuktighet på mur/gulv i kjeller.

- Det påviste fuktnivå gir grunn til å overvåke konstruksjonen jevnlig for å se utvikling over tid, og eventuelt foreta tiltak for å unngå fuktskader.

Eier har montert avfukter i kjeller. Denne bør stå påslått.

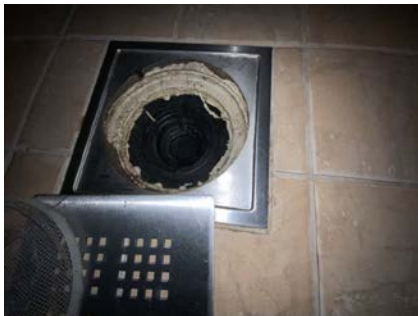
#### 1. ETASJE > BAD

Klemring og membran er synlig i plastsluk.

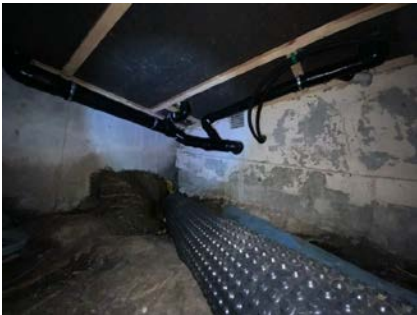
#### 2. ETASJE > BAD/VASKEROM

Hulltaking er ikke foretatt. Yttervegger i dusjkrok er av plank og mot yttervegg. Utsatte steder, samt i kjeller under badet, er kontrollert. Det ble ikke registrert unormale fuktverdier.

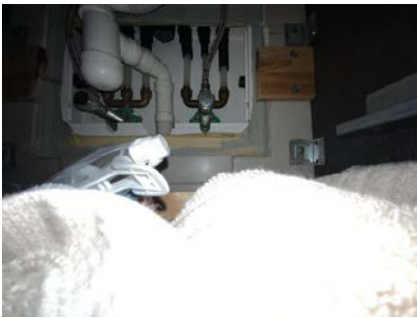
##### Avløpsrør

Vannledninger av kobber og av rør-i-rør-utførelse.

Det ble ikke registrert lekkasje i rørfordelerskap.  
Rørfordelerskapet bør kontrolleres regelmessig.

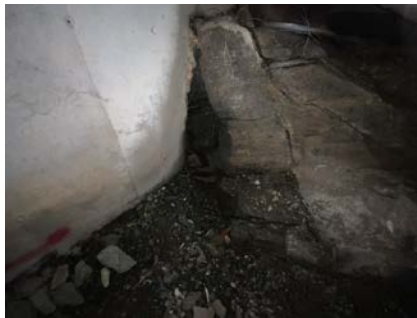
- Mer enn halvparten av forventet levetid på drenering er overskredet.
- Det er påvist andre avvik:

Det er ikke behov for strakstiltak. På grunn av alder må en regne med at utvendig drenering er svekket, og dette kan medføre økte fuktproblemer innvendig.

- Det er ikke behov for utbedringstiltak.
- Overvåk tilstanden jevnlig. For å få tilstandsgrad 0 eller 1 må dreneringen skiftes ut, men tidspunktet for når dette er nødvendig er vanskelig å si noe om.
- Tiltak for redrenering rundt boligen kan ikke utelukkes.

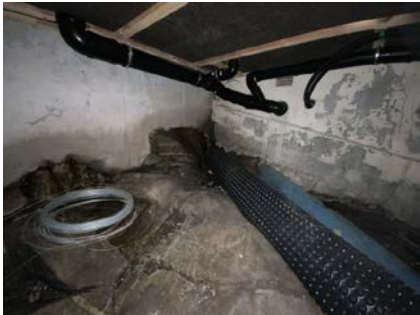
### TG 2 Grunnmur og fundamenter

Grunnmur i betong og naturstein.

Fukt og saltutslag på innvendig grunnmur. Eier har nylig malt de fleste overflater.

Fuktvandring opp fra grunn eller inn fra terreng er et velkjent problem og er normalt på eldre boliger. Dette skyldes at dreneringen tetter seg til over flere år, til det står vann oppunder grunnmur.

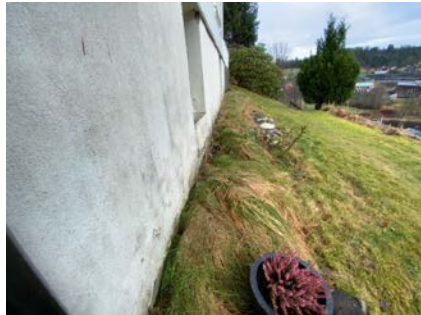
Det ledes enkelt vann gjennom grus og jord, og inn mot grunnmur. Det bør etableres tettere masse, eller duk under grusen, som leder overflatevann bort fra bygget.

- Det må foretas tiltak for å lukke avviket.
