Bakkebakken 10, 1940 BJØRKELANGEN

**Velholdt, pent og familievennlig  
rekkehus - 5 soverom - Ildsted -  
Markterrasse - Takterrasse - Flott  
utsikt - Carport.**

# Tilstandsrapport

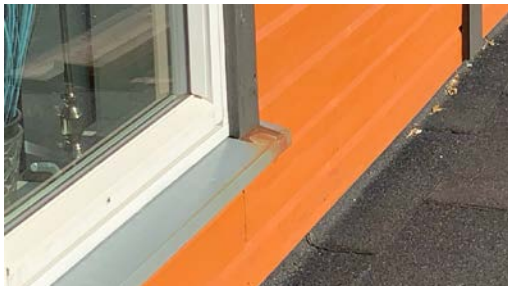
Det er synlig noe påbegynt rust på overflater av renner og beslag.

Beslag som begynner å ruste bør overflatebehandles slik at det ikke ruster mer og forkorter levetiden.

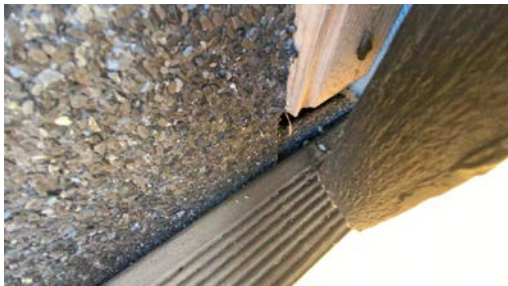
- Det er påvist avvik rundt innsettingsdetaljer.

Dør bærer preg av noe manglende vedlikehold og med tanke på alder. Fagmessig tetting mellom dør og vegg må utføres. Utett overgang mellom dør og papptekking kan føre til unødig fukt og fuktskader.

- Det bør gjøres tiltak for å lukke avviket.

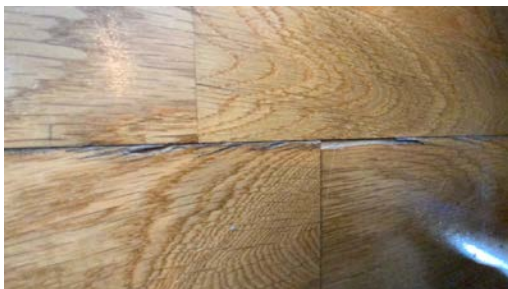
## TG 1 Etasjeskille/gulv mot grunn

Etasjeskiller er av trebjelkelag. Støpt dekke mot grunnforhold i 1 etasje. Det er +- 6-9 mm avvik i 1 og 2 etasje.

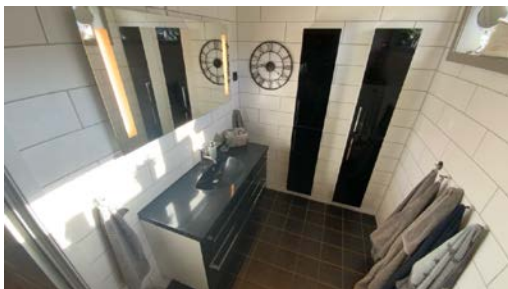
### Vurdering av avvik:

- Det er påvist avvik i fallforhold til sluk i forhold til krav i forskrift på byggetidspunktet.
- Det er påvist avvik i krav til høydeforskjell/fall-løsning på våtrommet.

- Det må foretas utbedring av fallforhold.
- Til tross for avviket i fall/høydeforskjell til sluk, vil gulvet fortsatt kunne lede vann mot sluket, men med redusert effektivitet. Dette kan potensielt øke risikoen for vannansamling i enkelte områder av badet.

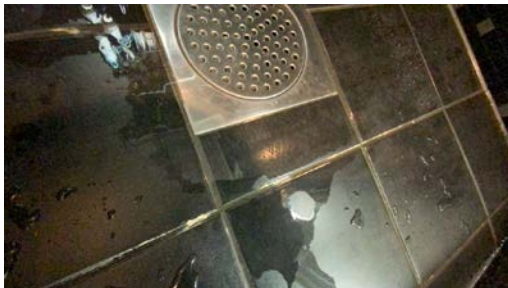
## 2.ETASJE > BAD

Det er synlig noe saltkrystaller i fuger, noe som kan være årsak at noe vann blir liggende igjen.

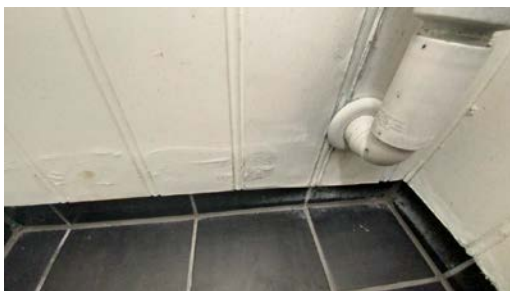
## 2.ETASJE > VASKEROM

- Det er påvist tegn til fuktskader i overflater.

Det er noe fuktskade på vegg ved avløp det vaskemaskin står.

- Overflater må utbedres eller skiftes.

Overflater bør slipes ned og males for å unngå videre fuktutvikling svekke overflatens konstruksjon og fare for muggvekst og større skade.

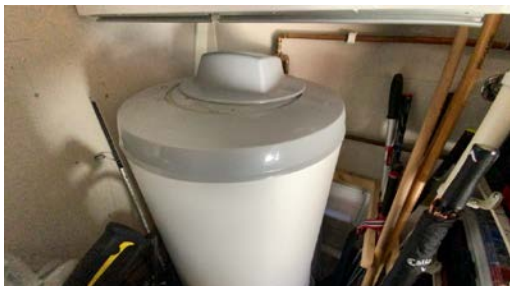
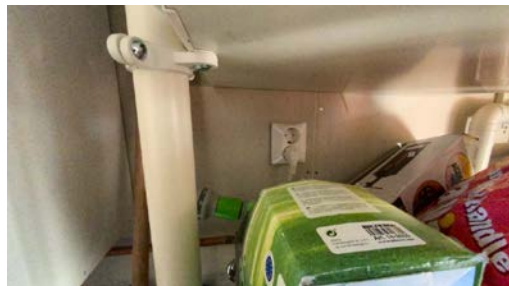
### Vurdering av avvik:

- Det bør etableres tilfredsstillende el-tilkobling etter gjeldende forskrift.

Gjeldende forskrift er etter dagens krav og Norsk standard 3600. Tanke på brannsikkerhet og varmegang i elektrisk kobling.
