**Kildegaten borettslag! Lys og pen  
3 roms leilighet i 1.etg. Oppusset  
bad i 2025.**

# Tilstandsrapport

Kildegaten 1 C, 4400 FLEKKEFJORD

# gnr. 203, bnr. 230

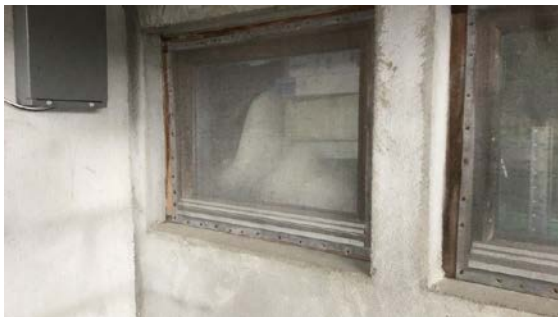
Dette kan påføre vinduene store fukt belastninger ved opptrekk av fukt via mur, som videre kan medføre fuktskader på vinduskarmer

-Det anbefales at det monteres beslag under kjellervinduer

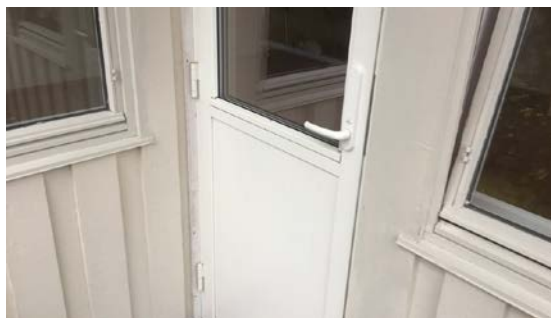
Malt tett ytterdør til felles gang

Malt balkongdør i tre fra stue

Generelt har ytterdørene normal bruks slitasje og fungerte som tiltenkt

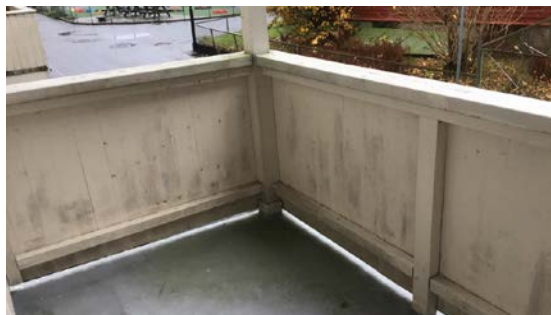
Balkong/terrasse med dekke av glassfiber med tett rekkverk.

- Glassfibertekking er sårbar for bevegelser i konstruksjonene, som resulterer i rissdannelser og utettheter.

For å gjøre rekkverk mer sikker mot fall/fallskader, bør rekkverket forhøyes.

-For at rekkverkene skal ha god sikring mot fall, anbefales det at det gjøres høyere og i tråd med dagens krav til rekkverkshøyde på 1 m. Det er imidlertid ikke noe krav om slik forhøyning, da rekkverket ble opprinnelig oppført før nåværende krav ble gjort gjeldende. Konsekvens av lavt rekkverk på balkonger er at dette gir økt risiko for fall og fallskader

-Det er ikke behov for utbedringstiltak av glassfiber dekket på nåværende tidspunkt da dekket virker tett og i normal stand, glassfiber dekket bør holdes under oppsikt

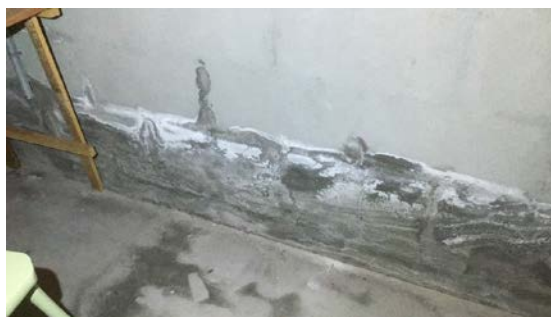
Synlige kjellervegger består av synlig støpt grunnmur, hulltaking er ikke mulig  
Det blitt gjort fukt søk på overflater i kjeller på vegger og gulv med påviste avvik

- Det er påvist indikasjoner på noe fuktgjennomtrenging inn i kjellermur.

Det må foretas tiltak for å redusere/begrense fuktgjennomtrengingen i kjelleren.  
Tiltak for re-drenering av boligen kan ikke utelukkes for å begrense fuktgjennomgang gjennom grunnmur og betonggulv.  
Ytterligere undersøkelser må foretas for å få kartlagt tilstanden og omfanget på eventuelle fuktinntrenginger/skader i konstruksjonen i kjelleren.  
Tiltak for å bedre ventileringen og utluftingen av kjelleren anbefales utført.  
Dette kan normalt gjøres ved å montere mekanisk ventilasjon i murveggene.

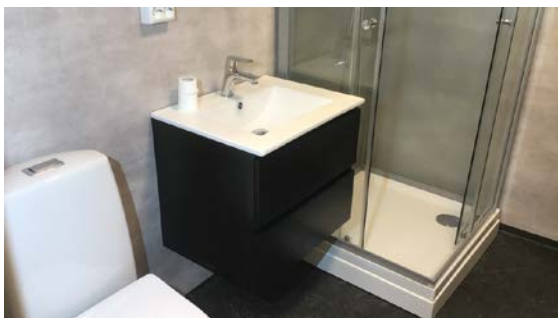
Badet har plastsluk og synlig vinylbelegg under klemring som tettesjikt.

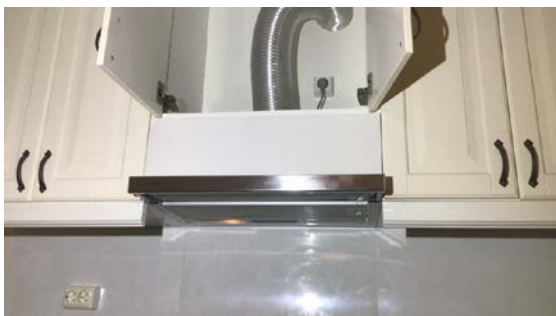
Det ble ikke registrert lekkasjevarsler eller komfyrvakt på kjøkkenet. Dette var ikke et krav på oppføringstidspunktet, men anbefales montert.

Kjøkkenet har normal slitasje alder tatt i betrakt

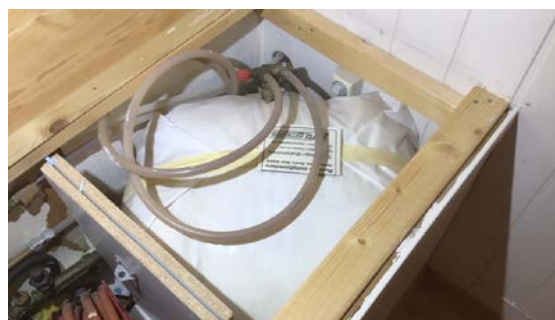
Avløpsrør av plast.

- Det er ikke behov for utbedringstiltak siden anlegget fungerer i dag, men ut ifra alder kan skader plutselig oppstå på eldre anlegg.
