# Unik toppleilighet over 2 plan m/idyllisk beliggenhet

# Tilstandsrapport

Befaringsdato: 09.04.2025

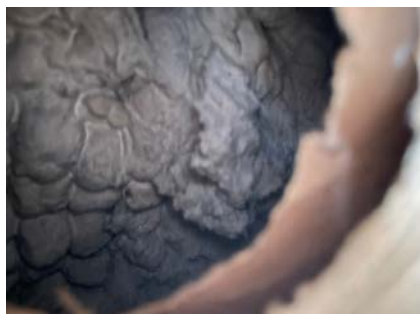
Det var allerede boret hull i vegg. Plastlokk ble fjernet og det ble inspisert i borehullet. I motstående vegg (baderomssiden) var det murkonstruksjon. Det var ikke mulig å måle vektprosent da det ikke er treverk å måle i. Det ble foretatt søk med Protimeter MMS2 uten å finne avvik.

Det bemerkes at selv om det ikke er funnet avvik på aktuelt borested er det ingen garanti for at det ikke kan være avvik andre steder.
