Vålmangvegen 423, 2436 VÅLER I SOLØR

**VÅLER / VÅLMANGEN**

# Vålmangvegen 423 2436 VÅLER I SOLØR

## Tilstandsrapport Eierskifte

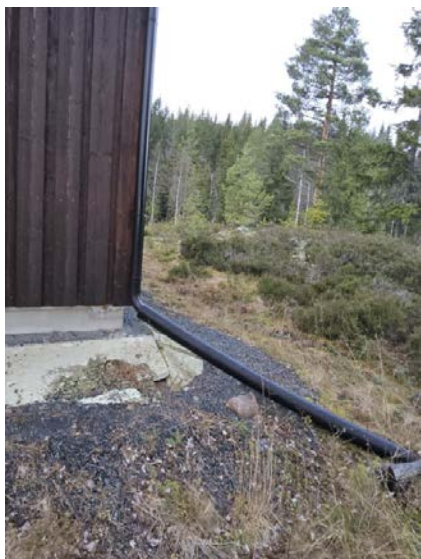
### 6.1 Drenering

Bilde viser bortledning av takvann.

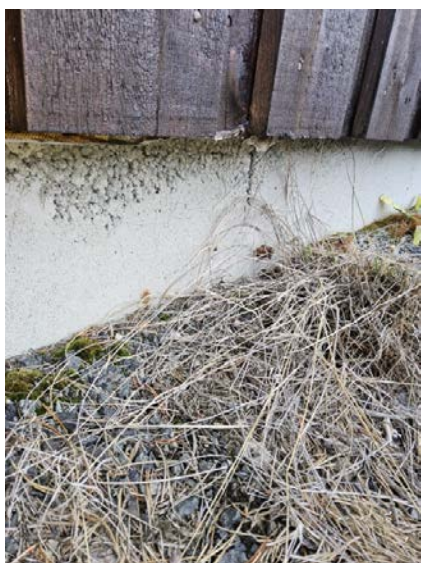
### 6.2 Grunnmur og fundament

Bilde viser grunnmur.

Er det påvist sprekker/riss eller skader? Nei

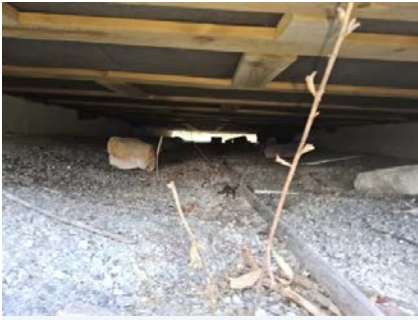
### 6.3 Kryp Kjeller

Det ble registrert en asfaltplate som synes å ha falt delvis ned. Forholdet kan medføre økt fuktpåkjenning i konstruksjonen.

Bilde viser åpent kryprom.

Beskrivelse	
Åpent kryprom under fritidsboligen.	
Er det manglende eller ufullstendig fuksikring på bakken i krypkjeller?	Nei
Er det synlig fukt eller vann i kryprommet?	Nei
Er det synlig sopp/råteskader?	Nei
Er det tegn på skader/svikt eller deformasjon i gulvkonstruksjonen?	Nei
Er det symptom på utilstrekkelig lufting av krypkjelleren?	Nei
Resultat av fuktmåling i treverk eller luftfuktighet i kryprommet	
Målingen viser et akseptabelt fuktinnhold uten risiko for en skadeutvikling i form av sopp-/råteskader.	
<b>Oppsummering av krypkjeller</b>	<b>TG-2</b>
Det ble registrert en asfaltplate som synes å ha falt delvis ned. Forholdet kan medføre økt fuktpåkjenning i konstruksjonen.	
<b>Anbefalte tiltak / ytterligere undersøkelser anbefales</b>	
Ovennevnte avvik bør utbedres for å sikre konstruksjonen mot fuktinntrenging.

Ovennevnte avvik bør utbedres for å sikre konstruksjonen mot fuktinntrenging.

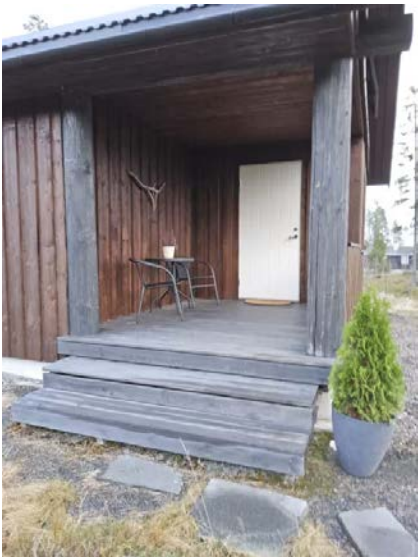
## 6.4 Balkong, terrasse, plattung

Bilde viser terrasse.

Type	Terrasse
Utgang fra entre til sør og vestvendt terrasse på 8 m2. Gulvflater belagt med terrassebord.	
Er det gjennomført arbeider etter opprinnelig byggeår?	Nei
Er det synlig tegn på skjevheter/konstruksjonssvikt?	Nei
Er det tegn på sopp/råteskader i treverk eller skader i betong?	Nei
Er det krav til rekkverk?	Nei
Er balkong / terrassen teknet?	Nei
<b>Oppsummering av balkong, terrasse, plattung</b>	<b>TG-1</b>

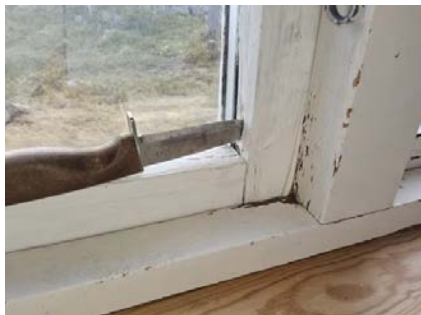
## 6.5 Vinduer og dører

Det registreres råteskader i karm på vindu i entre og det er ikke etablert beslag under bunnkarm på vindu.

Bilde viser råteskadet vindu.

Beskrivelse	
Boligen har profilert entrédør. Vinduer med karmen av tre, og to-lags glass.	
Er det gjennomført arbeider etter opprinnelig byggeår?	Nei
Er det påvist punkterte eller sprukne glass?	Ja
Er det påvist værslitte karmen, fuktskader eller råteskader?	Ja
Er det ved stikkprøver registrert avvik ved åpne/lukkemekanismen?	Nei
Er det påvist avvik ved utvendig tetting som beslag, vannbord, og omramming?	Ja
<b>Oppsummering av vinduer og dører</b>	<b>TG-3</b>
Det registreres punktert glass i entre. Med tanke på oppnådd alder og tilstand på enkelte vinduer er punktering av glass i tiden som kommer påregnelig.	
Det registreres råteskader i karm på vindu i entre og det er ikke etablert beslag under bunnkarm på vindu.	
<b>Anbefalte tiltak / ytterligere undersøkelser anbefales</b>	
Utskifting av vinduer med skader bør påregnes og det bør i sammenheng med dette etableres beslag under vinduer.	
<b>Utbedringskostnader</b>	<b>10 000 - 50 000</b>

Utskifting av vinduer med skader bør påregnes og det bør i sammenheng med dette etableres beslag under vinduer.

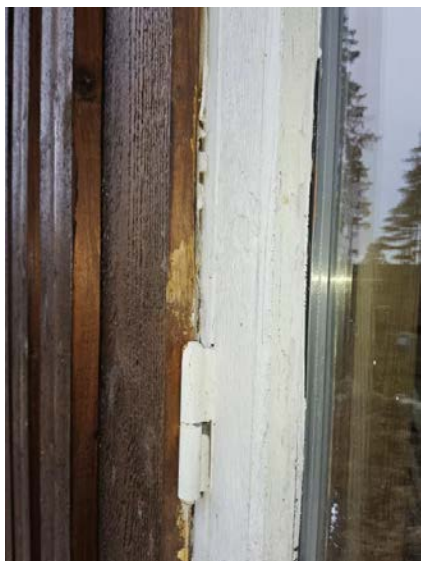
## 6.6 Yttervegger

Bilde viser avslutning av kledning mot vindu.

Type fasade	Stående kledning
Boligen har yttervegger av laftet tømmer utvendig kledd med stående trekledning.	
Er det gjennomført arbeider etter opprinnelig byggeår?	Nei
Er det påvist skjevheter/riss/sprekker/setninger?	Nei
Er det påvist fuktskade/sopp/råte eller slitt overflate?	Nei
Er det liten eller ingen lufting av kledningen?	Ja
Er det manglende musetetting i nedkant av kledning/plater?	Ja

Avslutning av kledning mot vinduer er mangelfull og medfører en forhøyet risiko for fuktinntrenging i konstruksjonen.

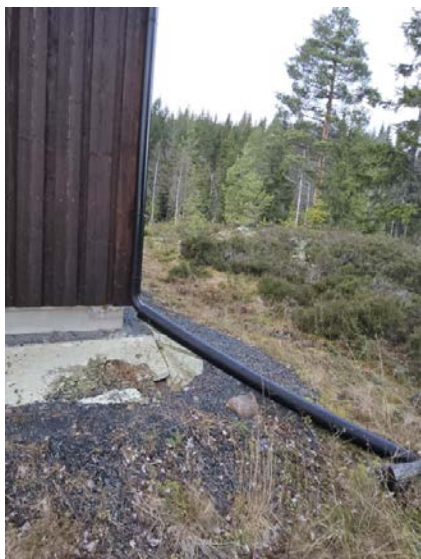
## 6.9 Renner og nedløp

Bilde viser taknedløp.

Type	Metall
Takrenner og nedløp i metall.	
Er det utført arbeider på anlegget etter byggeår?	Nei
Er det synlige skader på renner/nedløp?	Nei
<b>Oppsummering av renner og nedløp</b>	<b>TG-1</b>

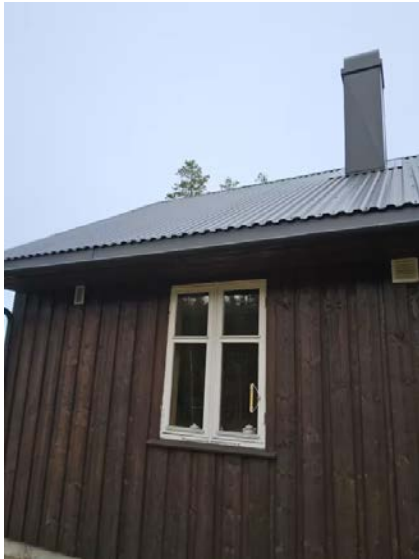
## 6.11 Takteking

Bilde viser taktekking med lakkerte metallplater.

Type tekking	Metallplater
Yttertaket er tekket med lakkerte takplater i metall.	
Inspisert fra	Fra bakken
Er det gjennomført arbeider etter opprinnelig byggeår?	Nei
Er det skader på takstein, mosegroing, buler i papp, rust eller bulker i plater?	Nei
Er det synlige avvik på beslag/inndekning rundt pipe og andre takgjennomføringer?	Nei
Har tekkingen nådd en alder som gir økt risiko for skader eller følgeskader?	Nei
<b>Oppsummering av taktekking</b>	<b>TG-1</b>

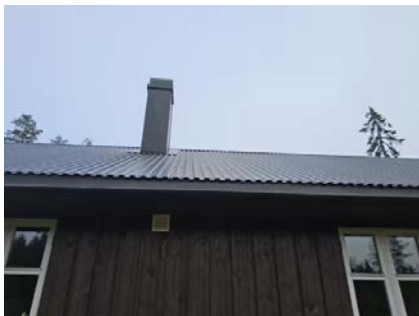
## 6.12 Utstyr på tak

Bilde viser manglende takstige for feier.

Er det krav til snøfanger?	Ja
Er det manglende og/eller feil/skader på snøfanger?	Ja
Er det krav til stige for adkomst feier?	Ja
Er det manglende stige/adkomst for feier og eller skader på stige?	Ja
<b>Oppsummering av utstyr på tak</b>	<b>TG-3</b>
Takvinkelen er 27 grader eller mer og det vil være krav til montering av snøfangere over inngangsparti.	
Det er ikke etablert noen snøfanger på taket og det er heller ikke etablert noen takstige.	
<b>Anbefalte tiltak / ytterligere undersøkelser anbefales</b>	
Snøfanger og forskriftsmessig adkomst for feier bør etableres.	
<b>Utbedringskostnader</b>	<b>10 000 - 50 000</b>

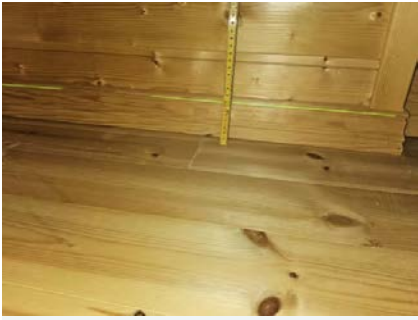
## 6.13 Etasjeskille og gulv på grunn

Bilde viser måling av etasjeskiller.

Type	Trebjelkelag
Etasjeskille er et trebjelkelag.	
Er det påvist nedbøy, skjevheter eller svikt i etasjeskille/gulv?	Nei
<b>Oppsummering av etasjeskille og gulv på grunn</b>	<b>TG-1</b>

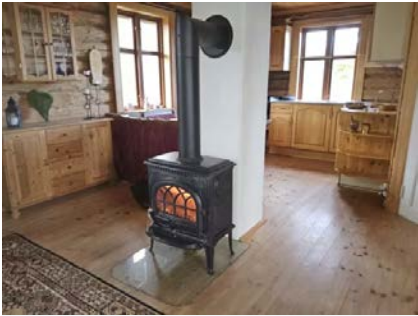
## 6.14 Ildsted/Skorstein

Bilde viser vedovn og pipe.

Type pipe	Element
Elementpipe fra byggeår.	
Er det montert ildsted?	Ja
Type ildsted	Vedovn
Vedovn med glassdør i stue.	
Dersom elementpipe - er flere enn 2 sider av pipen innkledd?	Nei
Er det påvist avvik ved ildsted/feieluke/sotluke i forhold til avstand brennbart materiale?	Nei
Skorstein over tak er inspisert fra:	Fra bakken
Er det synlige skader i skorstein, beslag eller fuger?	Nei
Er det avvik i forhold til høyde på pipe over tak?	Nei
<b>Oppsummering av ildsted/skorstein</b>	<b>TG-1</b>
Det er montert ildsted i stue.

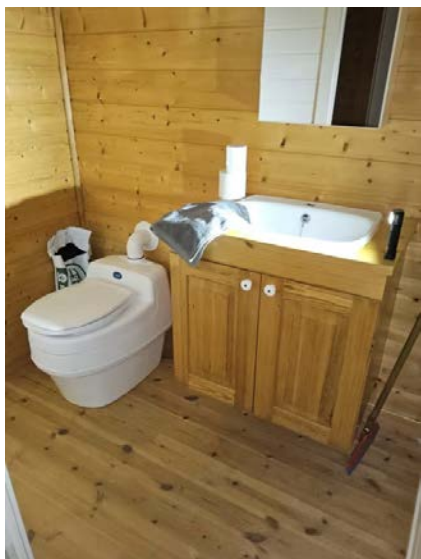
## 6.17 Toalettrom

Bilde viser installasjoner på toalettrom.

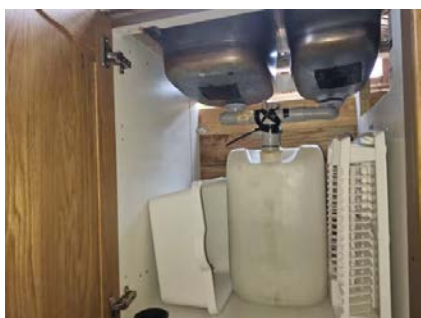
## 6.19 Avløpsrør

Bilde viser røropplegg under oppvaskkum på kjøkken.

Har avløpsrør nådd en alder som gir økt risiko for skader eller følgeskader?	Nei
<b>Oppsummering av avløpsrør</b>	<b>TG-2</b>
Det var ikke vann på fritidsboligen på befaringsdagen og avrenningen er derfor ikke kontrollert. Utførelsen av avløpsrør bærer stedvis preg av ufagmessig utførelse.	
<b>Anbefalte tiltak / ytterligere undersøkelser anbefales</b>	
Tiltak kan bli nødvendig. Forholdet bør holdes under oppsikt.

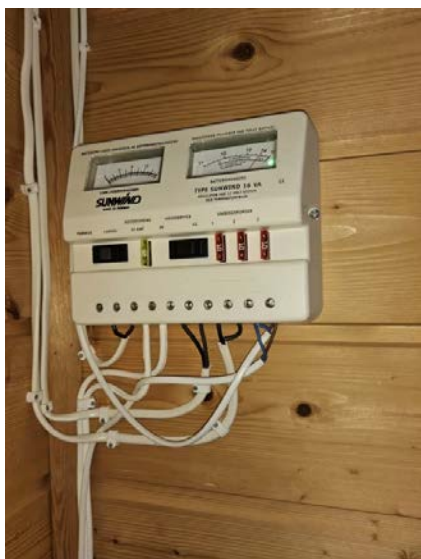
## 6.20 Elektrisk

Bilde viser sikringspanel for solcelleanlegg.

Er det foretatt kontroll av det lokale el tilsyn i løpet av de siste 5 år	Nei
Type sikringer	Ikke kontrollerbart
12V solcelleanlegg i fritidsboligen. Åpent elektrisk anlegg.	
Er det gjennomført arbeider etter opprinnelig byggeår?	Nei
Er det manglende samsvarserklæring på arbeider utført etter 01.01:1999?	Ja
Er det manglende kursfortegnelse?	Ikke undersøkt
Er det tegn på varmgang (termiske skader) på kabler, brytere, downlight, stikkontakter, og elektrisk utstyr?	Nei
Er kabler tilstrekkelig festet?	Nei
Er det tegn til at kabelinnføringer og hull i inntak og sikringsskap ikke er tette?	Nei
Spørsmål til eier: Løses sikringene ofte ut?	Nei
Spørsmål til eier: Har det vært brann, branntillop eller varmgang i anlegget?	Nei

<b>Oppsummering av elektrisk</b>	<b>TG-1</b>
<p>Dette er en forenklet kontroll begrenset til de spørsmål og undersøkelser som forskrift til avhendingslova (tryggere bolighandel) § 2-18 inneholder. Dette kan ikke sammenlignes med en kontroll utført av offentlig myndighet (Det lokale eltilsyn) eller registrert elektrovirksomhet, og en bygningssakkyndig har verken kompetanse eller lov til å foreta en slik kontroll. Tilstandsgraden er vurdert ut fra den forenklede og begrensede kontrollen som forskriften inneholder. El-anlegget kan ha feil og mangler som en slik forenklet undersøkelse ikke vil avdekke. Vær derfor oppmerksom på denne risikoen, og søk videre veiledning eller få en fullstendig kontroll utført av registrert elektrovirksomhet.</p>

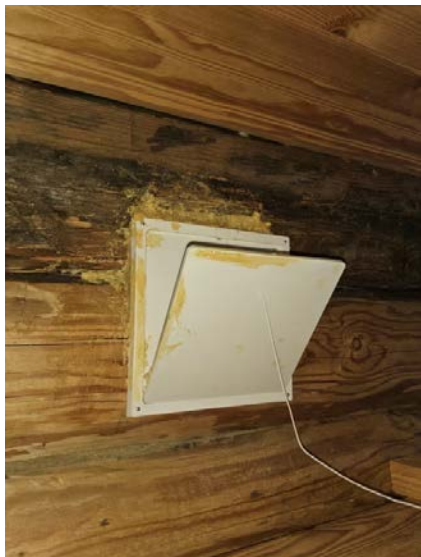
## 6.21 Ventilasjon

Bilde viser klaffventil i stue.

Ventilering ved åpning av vinduer bør påregnes, og det bør vurderes flere klaffventiler på yttervegg.

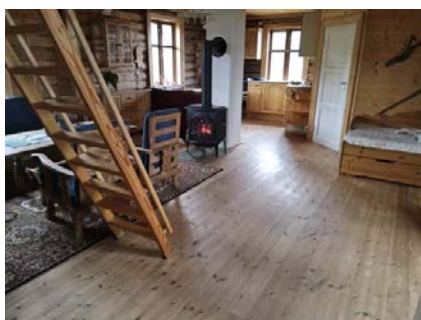
## 6.22 Øvrig: Andre rom

Bilde viser deler av stue.

Det ble registrert eldre råteskade i tømmervegg ved kjøkken. Forholdet er med høy sannsynlighet gammelt, da tømmer som er benyttet har høy alder, med ukjent årstall.

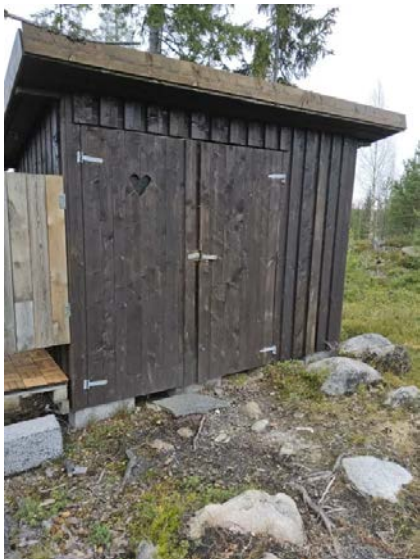
## 6.23 Øvrig: Frittstående bygg

Bilde viser utedo og vedbod.

Bygningen i sin helhet bærer preg av ufagmessig utførelse og det ble registrert enkelte råteskader.

Råteskadet treverk anbefales skiftet. Byggverket vil fungere som utedo og vedbod som den står nå, men forebyggende tiltak vil kunne bli nødvendig.

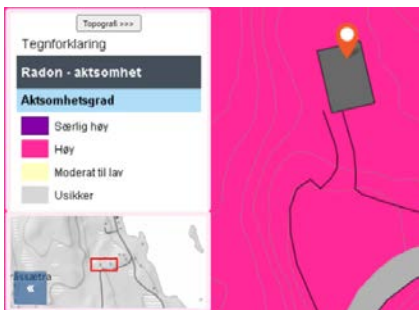
## 6.24 Øvrig: Radon

Bilde viser utsnitt fra radonkart.
