**aktiv.**

Bærumsveien 230, 1357 BEKKESTUA

**Innbydende 2-roms leilighet med  
attraktiv beliggenhet i hjertet av  
Bekkestua - Solrik terrasse på 30  
kvm - Heis i bygget.**

Befaringsdato: 10.02.2026

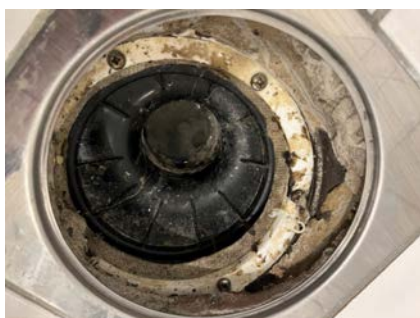
## ETASJE 1 > BAD

- Det er ikke påvist tilfredsstillende løsning for å synliggjøre lekkasje fra innebygget systerne.

- Ved implementering av innebygget systerne var det ikke krav om lekkasjesikring, konstruksjonen bør jevnlig observeres.

Forholdet innebærer økt vedlikeholdsbehov da eventuelle lekkasjer fra systerne ikke synliggjøres eller renner direkte til sluk.
