Bærumsveien 230, 1357 BEKKESTUA

**Innbydende 2-roms leilighet m/
attraktiv beliggenhet - Solrik
terrasse på 30 kvm - Garasjeplass.**

Tilstandsrapport

# gnr. 18, bnr. 19, snr. 13

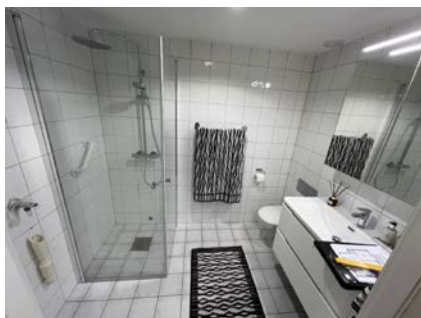
ETASJE 1 > BAD

I dusjens nedslagsfelt er det målt avvik på fallforhold i forhold til krav på oppføringstidspunktet, selv om vann renner mot sluk. Det er ikke avdekket hulrom/bom på overflatene.

- Det er påvist at høydeforskjell fra topp slukrist til gulv/synlig topp membran ved dørterskel er mindre enn 25 mm.
- Det er påvist avvik i fallforhold til sluk i forhold til krav i forskrift på byggetidspunktet.

- Til tross for avviket i fall/høydeforskjell til sluk, vil gulvet fortsatt kunne lede vann mot sluket, men med redusert effektivitet. Dette kan potensielt øke risikoen for vannansamling i enkelte områder av badet.

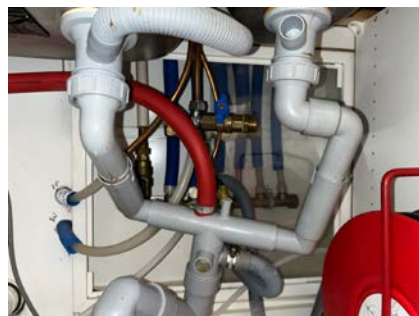
TG 1 Avløpsrør

Avløpsrør av plast fra byggeår.
