Salgsobjekt: Rekkehus
Eierform: Eiet
Byggeår: 1976
BRA-i/BRA Total 168/168 kvm
Tomtstr.: 236 kvm
Soverom: 4
Antall rom: 5
Gnr./bnr. Gnr. 65, bnr. 17
Oppdragsnr.: 1411260132

Strøkent og moderne rekkehus med idyllisk uteplass og utekjøkken - Perfekt for barnefamilier!

Velkommen til Bringebærveien 24A. Et strøkent og moderne rekkehus som er betydelig oppgradert de siste årene, og som fremstår stilfullt med gjennomførte løsninger.

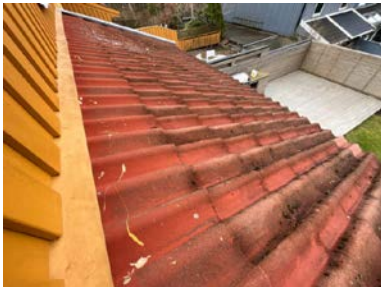
Mer enn halvparten av forventet brukstid er passert for taktekkingen. Eldre takteking har økt risiko for lekkasjer som følge av alder og normal slitasje.

Det er fuktmerker i undertaket. Fuktmerker er normalt på eldre bygg, det er ikke unormalt at det ved mye nedbør eller snø kommer vann inn på undertaket.

Bytte takstein ved behov da det ved knekte stein er fare for vann på undertaket og fukt/råte i underliggende konstruksjoner.

Eldre takteking og undertak krever jevnlig kontroll og vedlikehold. Det bør påregnes utskiftning av undertak og takteking på sikt som følge av alder og naturlig slitasje. Systematisk vedlikehold og utbedring av skader ved behov kan forlenge takets gjenværende levetid.

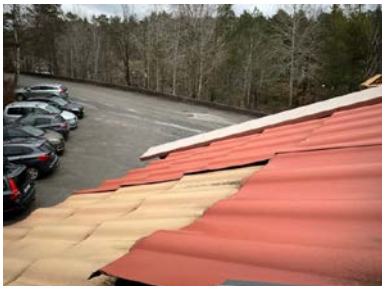
TG 2 Takteking - metall

Det er ikke avdekket synlige skader fra tilgjengelig inspeksjonspunkt. Dette utelukker imidlertid ikke at det kan foreligge skader eller mangler som kun kan avdekkes ved besiktigelse direkte på takflaten.

Ufagmessig utførelser og skjøter på platene.

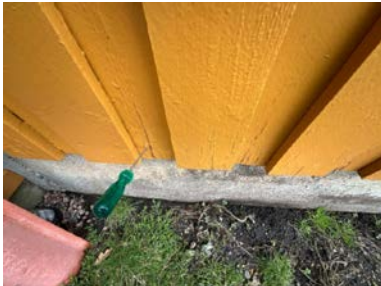
Avviket gjelder kun de deler av kledningen som ikke er byttet i senere tid.

- Uten tilstrekkelig lufting bak bordkledningen kan fuktighet som trenger inn bak bordene eller gjennom veggen innenfra ikke tørke opp. Dette skaper ideelle forhold for råtesopp og muggvekst.
- Lokal utbedring/utskiftning bør utføres.

Noe myk eldre trepanel.

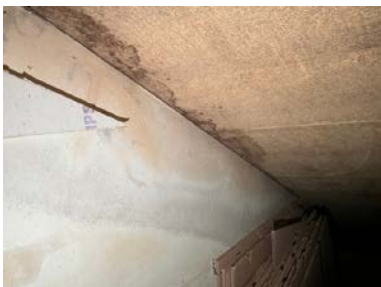
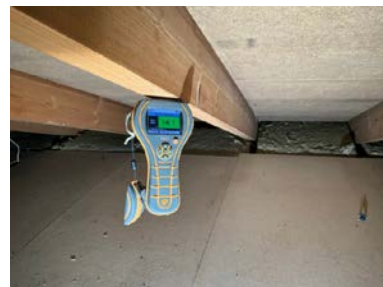
- Det er begrenset/dårlig ventilering av takkonstruksjonen.
- Det er påvist fuktskjolder/skader i takkonstruksjonen.

Ventilasjon av loft bør holdes adskilt fra lufting bak ytterkledning for å unngå uønsket transport av fuktig luft inn i takkonstruksjonen.

Det anbefales jevnlig inspeksjon av loft og takkonstruksjon for å avdekke eventuell fuktpåvirkning eller begynnende skadeutvikling.

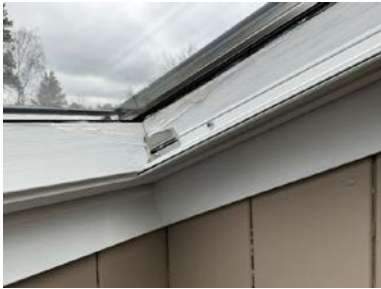
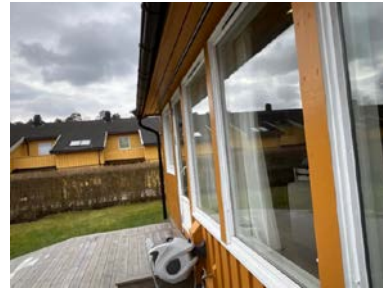
- Karmene i vinduer er slitte og det er sprekker i treverket.

- Det må påregnes noe vedlikehold og at enkelte vinduer må skiftes ut.

Vinduer av eldre dato er mer utsatt for vanninntrenging og kald trekk. Fare for punktering da isolerglass har oppnådd hele sin levetid.

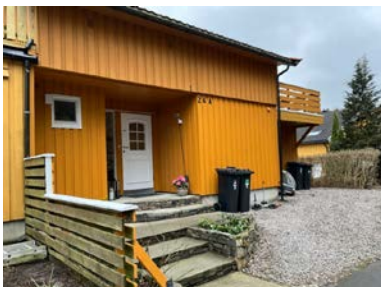
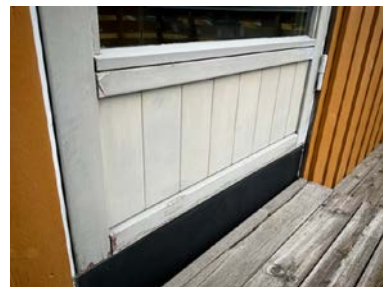
- Det må påregnes noe vedlikehold og at enkelte dører må skiftes ut.

Dører av eldre dato er mer utsatt for vanninntrenging og kald trekk.

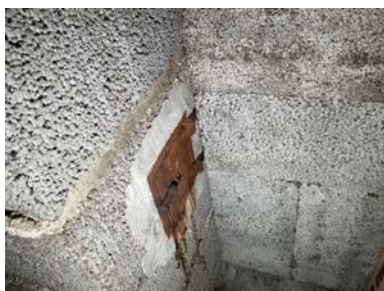
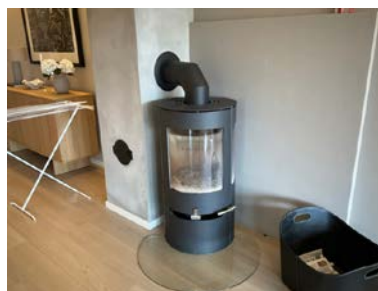
- Tidspunkt for piperehabilitering nærmer seg.

Eldre pipeløp har økt risiko for slitasje i innvendig foring, fuger og overganger. Over tid kan dette medføre redusert tetthet, svekket trekk eller behov for rehabilitering. Selv om det ikke er registrert tegn til akutt funksjonssvikt ved befaring, må aldersrelatert nedbrytning og økt vedlikeholdsbehov påregnes. Det anbefales jevnlig kontroll og oppfølging i henhold til kommunal feiing og tilsyn. Ved tegn til dårlig trekk, sprekkeformasjoner eller lekkasje bør nærmere undersøkelser foretas. Rehabilitering eller innvendig rørføring kan bli aktuelt på sikt som følge av alder og naturlig slitasje.

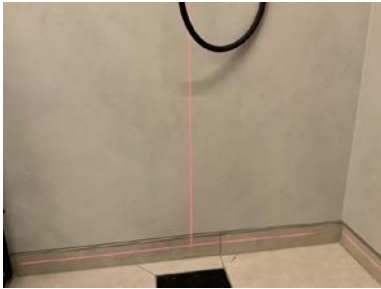
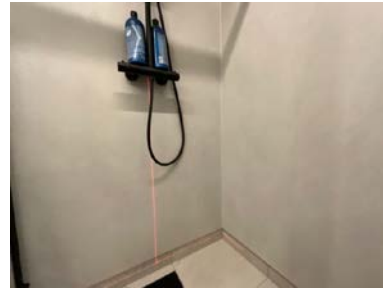
- Dersom våtromsplatene ikke er montert fagmessig, kan dette medføre utettheter som øker risikoen for fuktinntrengning bak platene. Over tid kan dette føre til oppfukning av tilstøtende konstruksjoner, noe som kan resultere i råteskader, muggvekst og eventuelle lekkasjer.

Montert uten list i hjørner gjør at det ved bevegelser i bygget vil kunne oppstå mindre riss i fugemasse som kan gjøre at det kommer fukt på baksiden av platene.
Anbefaler å montere tett kabinett for å minimere fuktpåkjenningen.

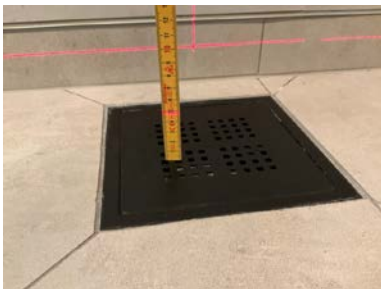
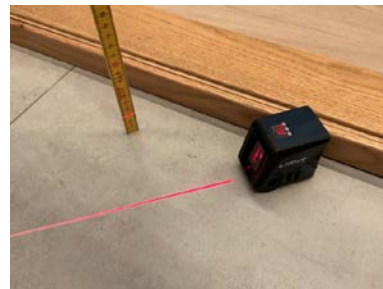
Det er flislagt gulv med elektriske varmekabler. Det er ca 20 mm. høydeforskjell fra flis ved dør til slukrist. Oppkant ved dør.

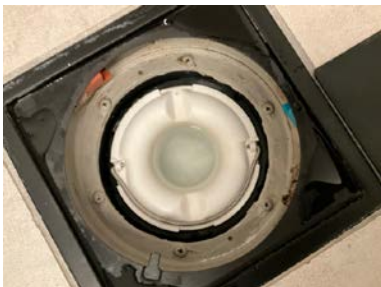
Det er plastsluk og smøremembran med ukjent utførelse.

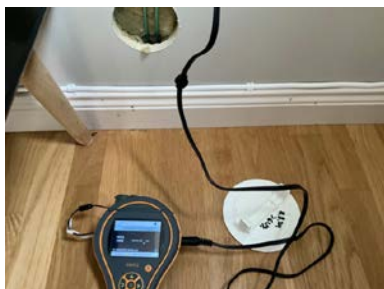
Hulltaking er foretatt uten å påvise unormale forhold. Hulltaking er foretatt i soverommet bak våtsone for dusjen. Fuktkvotemåling (vekt%) i konstruksjonen ble målt til under 6.

Hulltaking gir begrenset adgang til visuell kontroll/måling av et lokalt område på badet, og det kan dermed ikke med sikkerhet utelukkes at det foreligger skjulte avvik eller skader i øvrige deler av konstruksjonen.

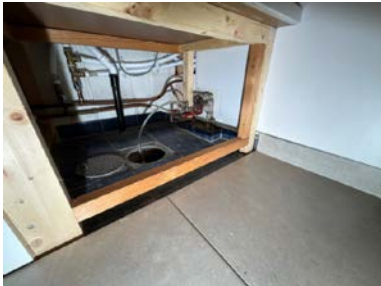
1. ETASJE > VASKEROM

- Det er mulighet for at det kan forekomme vannlekkasje på våtrommet hvor vann ikke vil gå til sluk.
- Det er påvist at noen fliser har bom (hulrom under).

- Eventuelt lekkasjevann fra utstyr utenfor dusjsone vil ikke ha en naturlig vei til sluket. Dette kan føre til at vann samler seg på gulvet og potensielt renner ut av rommet eller trenger inn i konstruksjonen.
- Selv om bom eller hull lyd ikke alltid er et umiddelbart problem, bør det overvåkes nøye før eventuell utvikling i sprekker i flisfuger e.l. oppstår. Dette må en foreta tiltak for, for å begrense utviklingen.

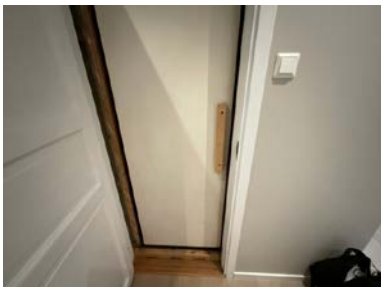
Eldre kjølerom av denne typen er en kjent risiko med tanke på fukt og skader mellom veggene.

- Gjennomføre ytterligere undersøkelser og foreta utbedring av skade.

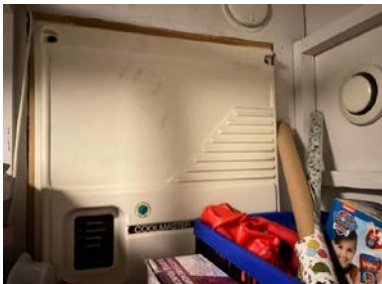
Kjøleaggregat med ukjent alder.

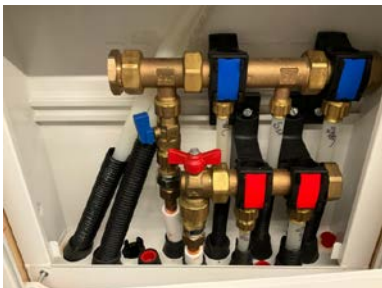
Deler av de innvendige vannledninger er av plast (rør i rør) av nyere dato. De er besiktiget i rørskap.
