Slåttrønningen 21D, 2410 HERNES

Koselig og moderne to-roms leilighet i 2.etasje, beliggende i rolige og sentrale omgivelser. Garasjeplass. El-billader.

Tilstandsrapport

BOLIGBYGG MED FLERE BOENHETER

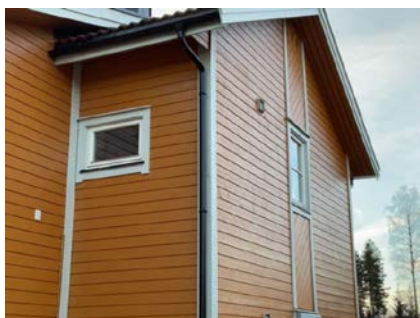
TO 1 Dører

Bygningen har malt hovedytterdør. Malt dør til utbod. Balkongdør med 2 lags glass.

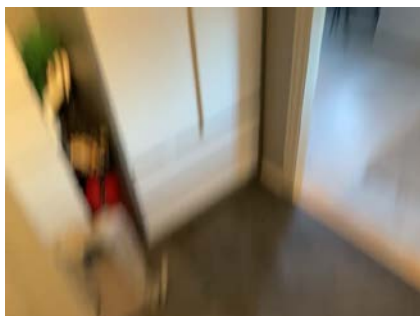
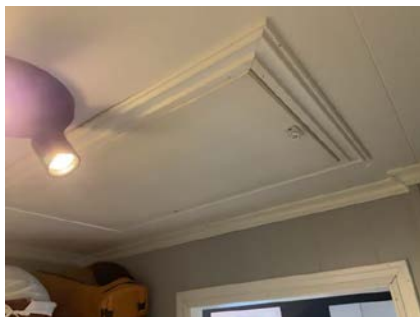
! TG 1 Etasjeskille/gulv mot grunn

Etasjeskiller er av trebjelkelag.

- Det bør gjennomføres radonmålinger.

Kostnadsestimat: Under 10 000

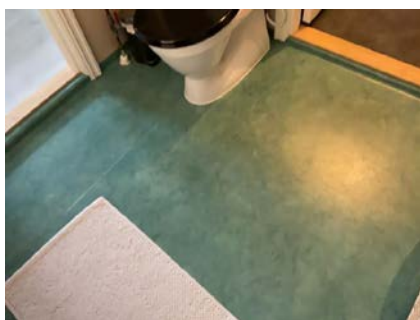
2. ETASJE > BAD/VASKEROM

! TG 1 Sluk, membran og tettesjikt

! TG 1 Sanitærutstyr og innredning

Rommet har innredning med nedfelt servant, dusjvegger/hjørne og opplegg for vaskemaskin.

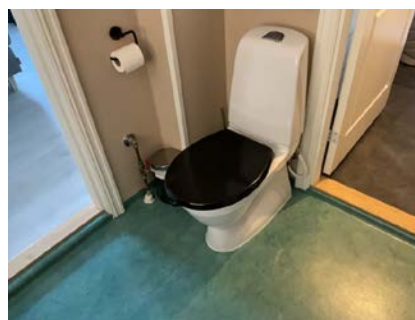
2. ETASJE > BAD/VASKEROM

! TG 1 Ventilasjon

Det er elektrisk styrt vifte.

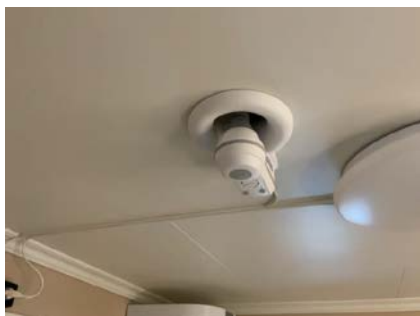
2. ETASJE > BAD/VASKEROM

TO 1 Fukt i tiliggende konstruksjoner

Det ble foretatt hulltaking vegg fra tilstøtende rom mot bunn. Det ble søkt med fukt indikator med pigger uten å registrere fukt på befaringsdagen.

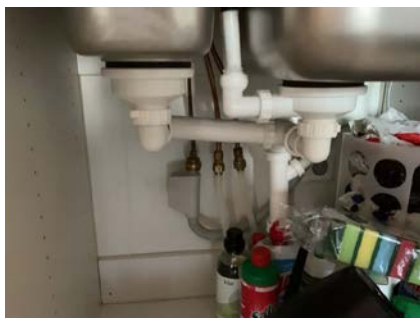
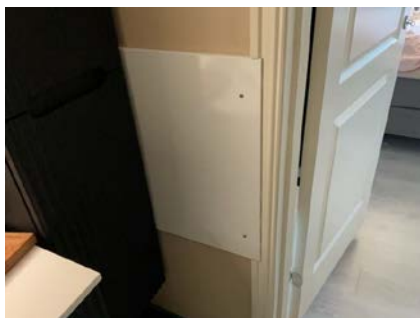
Innvendige vannledninger er av plast (rør i rør). Det er ikke besiktiget i rørskap.

TO 1 Avløpsrør

Det er avløpsrør av plast.

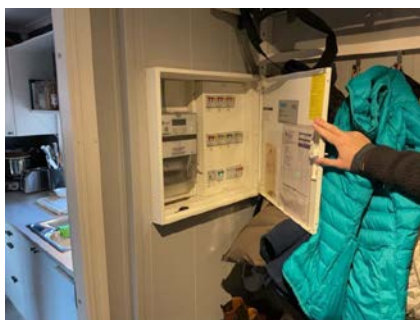
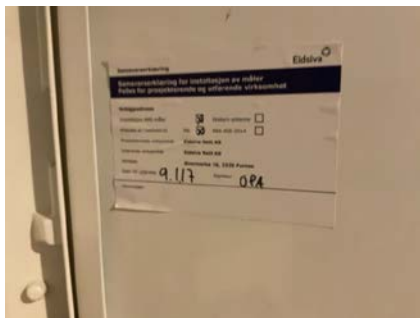
TG 0 Branntekniske forhold

Brannslukningsapparat og røykvarslere.

1. Er det mangler på røykvarsler i boligen iht. forskriftskrav på søknadstidspunktet, men minst Byggeforskrift 1985?
Nei
2. Er det mangler for brannslukningsutstyr i boligen iht. forskriftskrav på søknadstidspunktet, men minst Byggeforskrift 1985?
Nei
3. Er det skader på brannslukningsutstyr eller er apparatet eldre enn 10 år?
Nei
4. Er det skader på røykvarslere?
Nei

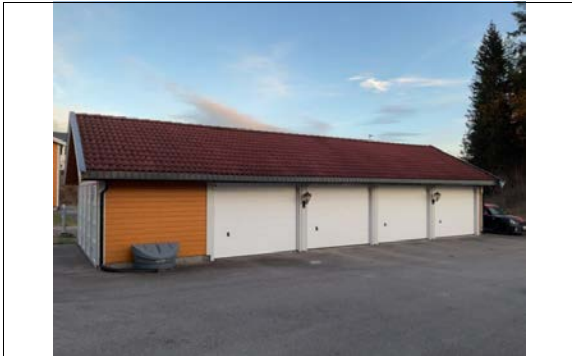
En tilhørende garasjedel i frittstående garasjerekke med støpt gulv. Murt ringmur av lettklinkerblokker med vegger av bindingsverk og utvendig beiset panel. Tak av tretakstoler, forenklet undertak og tekking av betongtakstein. Takrenner og nedløp til terreng. Leddheisport med motor og fjernstyring. Innlagt strøm.
- Bygningsdelen er ikke vurdert med tilstandsgrader.

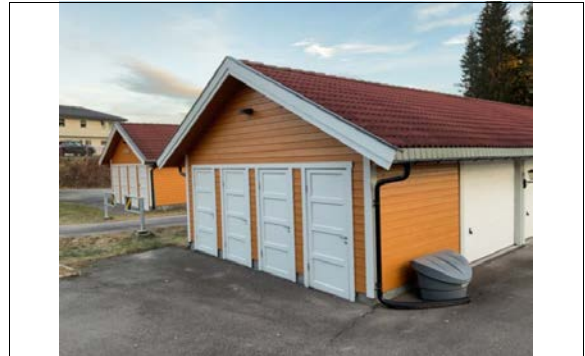
En tilhørende bod i gavlenden av bygningen.
-Bygningsdelen er ikke vurdert med tilstandsgrader.
