Tilstandsrapport

Boligbygg med flere boenheter

Ospedalen 153 , 5308 KLEPPESTØ

Befaringsdato: 18.03.2026

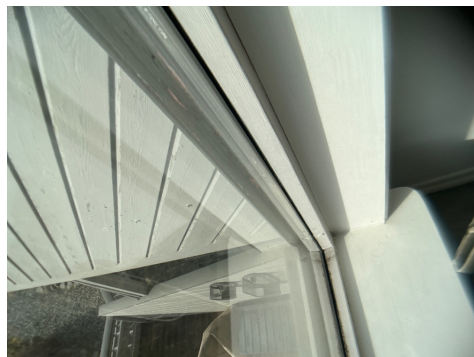
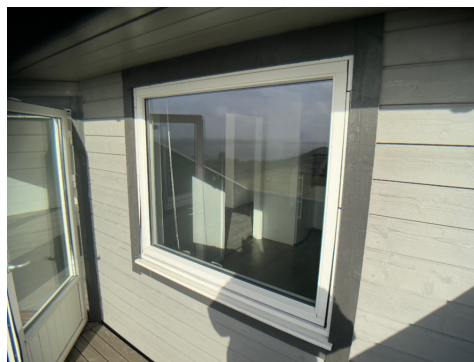
Vindu på kjøkken datert 2014

Bygningen har malte trevinduer med 2-lags glass.

- Karmene i vinduer er slitte og det er sprekker i treverket.

Det må påregnes noe vedlikehold.

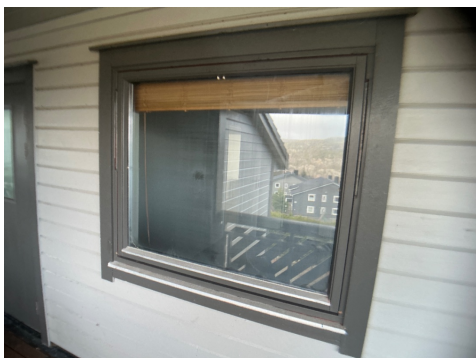
Vurdering av avvik:

- Andre tiltak:

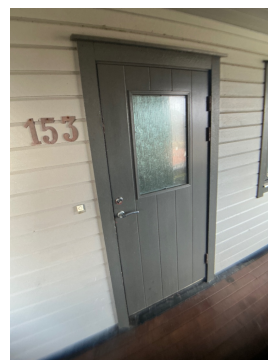
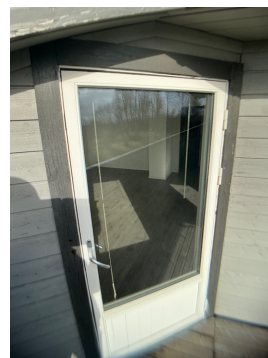
Bygningen har malt hovedytterdør og malt balkongdør i tre.

Datert 2013

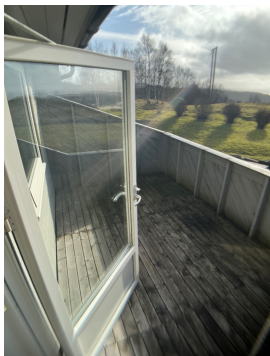
Altan med tilkomst fra stue, oppmålt til ca 8m2.

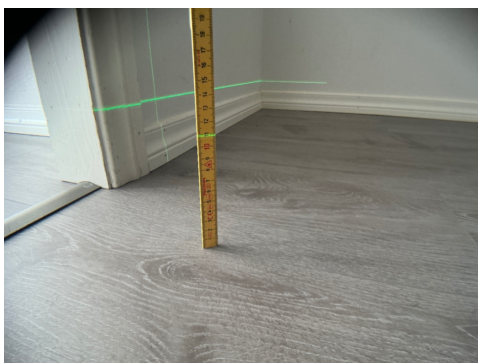
Etasjeskiller er av trebjelkelag.

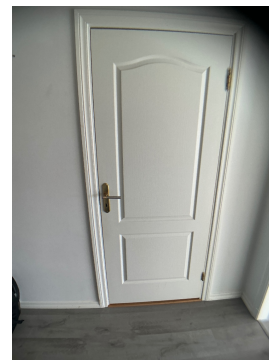
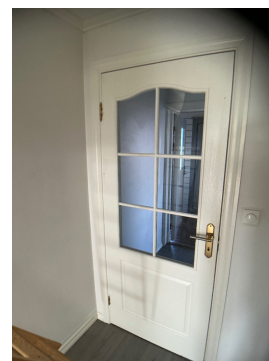
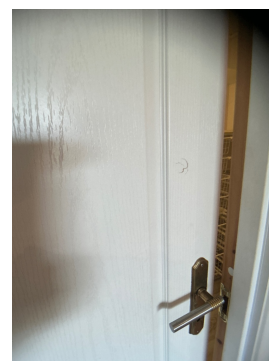
Innvendig har boligen malte fyllingsdører, dør med glass fra entre til gang.

Hakk i dør til garderobe

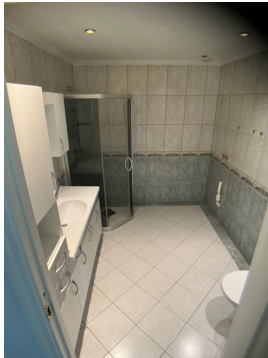
Bad fra byggeår. TG3 grunnet alder.

- Våtrommet må oppgraderes for å tåle normal bruk etter dagens krav.

Flislagte overflater på bad har en forventet levetid på ca. 20 år. Levetiden forutsetter korrekt utførelse, intakt membran og tilfredsstillende ventilasjon. Det er særlig fuger, overganger og detaljer rundt sluk som er utsatte områder hvor svikt ofte oppstår først.

Kostnadsestimat: 200 000 - 500 000

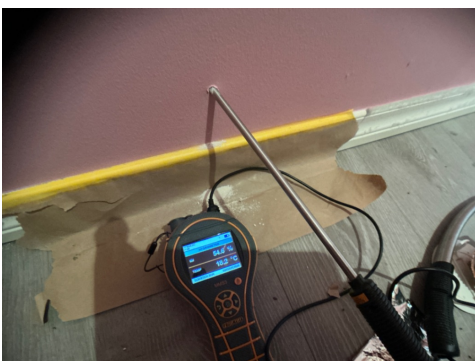
Hulltaking er foretatt uten å påvise unormale forhold. Hulltaking er foretatt fra soverom. RH i vegggen ble målt til 54.6%, ingen utslag ved måling i overflater i veggkonstruksjonen.

Relativ luftfuktighet ble målt med lang probe. Den viste relativ luftfuktighet på 54.6% ved en temperatur på 18,2 grader. Relativ luftfuktighet under 60 % anses å være tørt. Relativ luftfuktighet mellom 60-74 % er akseptabelt. Relativ luftfuktighet mellom 75-85 % anses å være fuktig. Relativ luftfuktighet mellom 86,5-100 % anses å være meget fuktig

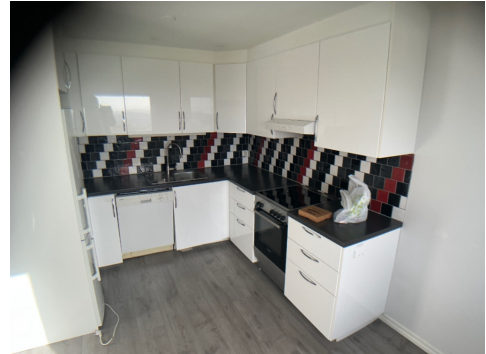
Kjøkkenet har innredning med glatte fronter. Benkeplaten er av laminat. Fliser på vegg mellom benkeplate og overskap. Det er frittstående hvitevarer.

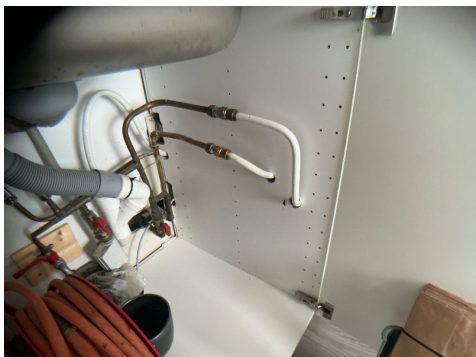
Varmtvannstanken er på ca. 120 liter. Varmtvannstanken er plassert i hjørneskap på kjøkken uten mulighet for inspeksjon.

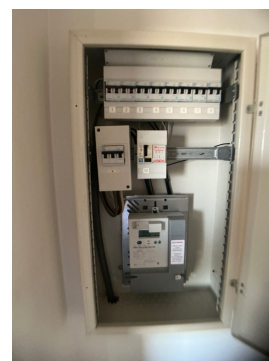
Det er foretatt en enkel vurdering av anlegget basert på selgers informasjon og besiktelse av synlige deler i boligen. Undersøkelsen er basert på spørsmål og punkter fra forskriften Tryggere Bolighandel.

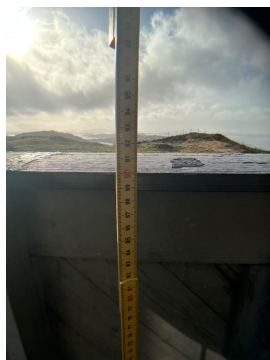
- Rekkverket på balkong eller terrasse er for lavt i forhold til dagens krav.

- Det er ikke krav om utbedring av rekkverkshøyde opp til dagens forskriftskrav.
