Ospedalen 153, 5308 KLEPPESTØ

Tilstandsrapport

BOLIGBYGG MED FLERE BOENHETER

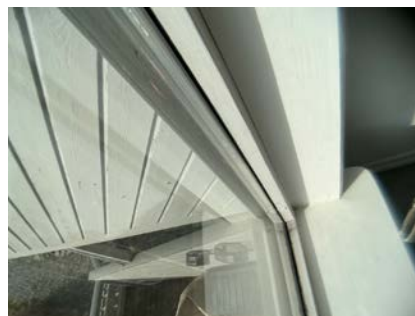
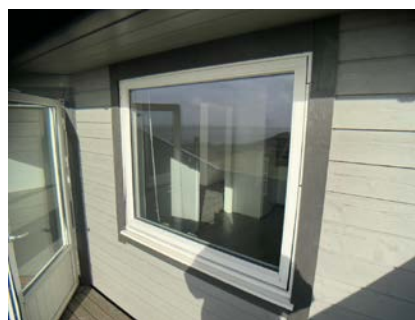
Vindu på kjøkken datert 2014

- Karmene i vinduer er slitte og det er sprekker i treverket.

Det må påregnes noe vedlikehold.

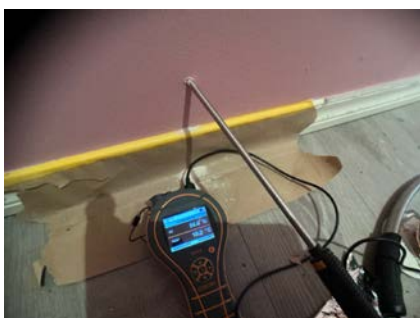
Hulltaking er foretatt uten å påvise unormale forhold. Hulltaking er foretatt fra soverom. RH i vegg ble målt til 54.6%, ingen utslag ved måling i overflater i veggkonstruksjonen.

Relativ luftfuktighet ble målt med lang probe. Den viste relativ luftfuktighet på 54.6% ved en temperatur på 18,2 grader. Relativ luftfuktighet under 60 % anses å være tørt. Relativ luftfuktighet mellom 60-74 % er akseptabelt. Relativ luftfuktighet mellom 75-85 % anses å være fuktig. Relativ luftfuktighet mellom 86,5-100 % anses å være meget fuktig

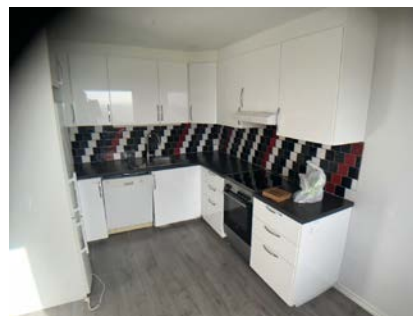
ETASJE > KJØKKEN - 11.6M2

Kjøkkenet har innredning med glatte fronter. Benkeplaten er av laminat. Fliser på vegg mellom benkeplate og overskap. Det er frittstående hvitevarer.
