Eikornrødvegen 20, 3713 SKIEN

**Hel tomannsbolig med totalt 7  
soverom, 3 bad og 3 kjøkken -  
Vesentlig påkostet og oppgradert -  
Gode leieinntekter.**

# Tilstandsrapport

Beskrevne bolig er en frittliggende to-mannsbolig. Areal over to etg. + underetasje oppført 1946 og tilbygget 1977. Modernisert de senere år fra 2020 til 2022. Nåværende eier kjøpte boligen i 2020.

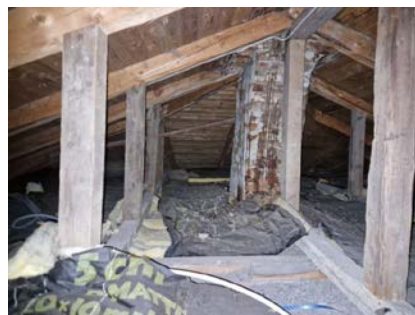
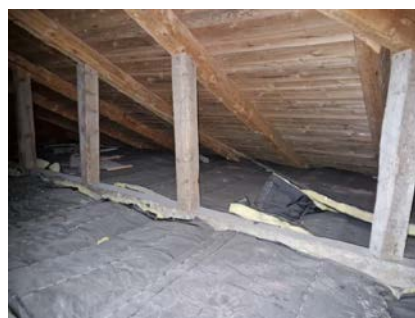
Takkonstruksjonen er oppført med plassbygget sadlet takverk med takstoler bærende innervegg og på yttervegg. Undertak består av rupanel/takbord med papp membran. Konstruksjonen er isolert i de horisontale deler med koks/slag og sydde isolasjons matter i 5 cm tykkelse. Konstruksjonen er kontrollert fra loft. Adkomst fra luke i himling i gang. Kun normal elde og slitasje sett i henhold til alder. Konstruksjonen er mangelfullt ventilert ved raft, men har ingen tegn til kondens/fuktproblematikk. Det anbefales å isolere loft som et energisparende tiltak. TG 2 på grunn av alder.

- Lokal utbedring bør utføres.

Kostnadsestimat: 10 000 - 50 000

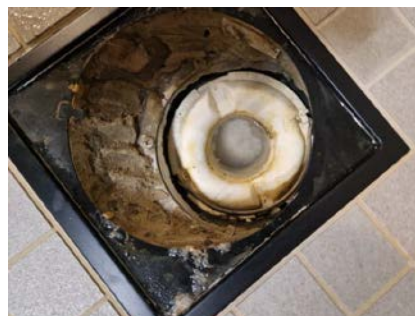
Bad har etablert smøremembran under fliser på betong. Synlig mansjett i sluk. Sluk består av plast sluk. Utførelsen vedrørende tette detaljer i rørgjennomføring i gulv i dusj og innredning er usikker. Membran kan ikke verifiseres. Om mulig innhent dokumentasjon.

Årstall: 2022

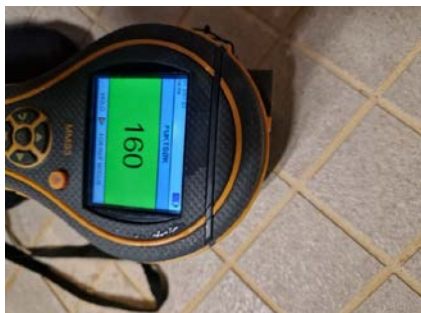
Bad har våtsone mot yttervegg og vegger i murverk. Hulltagning er ikke mulig. Ved bruk av fuktindikator på bad ble ingen unormale fuktverdier målt på baderom.

Årstall: 2022

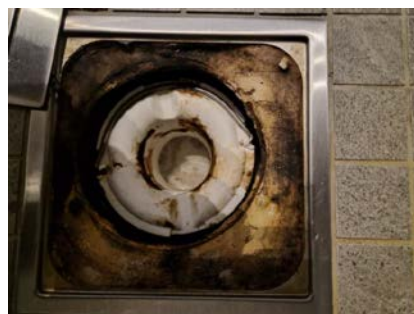
Bad har etablert smøremembran under fliser på betong. Synlig mansjett i sluk. Sluk består av plast sluk. Utførelsen vedrørende tette detaljer i rørgjennomføring i gulv i dusj og innredning er usikker. Membran kan ikke verifiseres. Om mulig innhent dokumentasjon.

Årstall: 2020

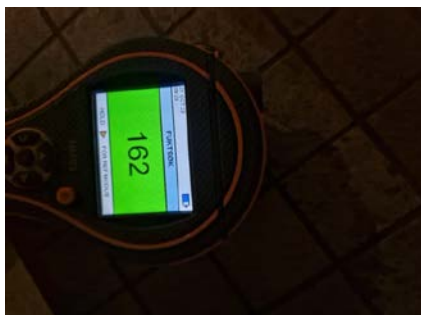
Bad har våtsone mot yttervegg/dusjnisse. Hulltagning er ikke mulig. Ved bruk av fuktindikator på bad ble ingen unormale fuktverdier målt på baderom.

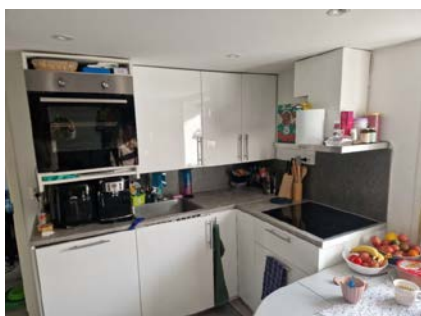
Kjøkkeninnredning består av hvite slette dør og skuffronter type IKEA. Benkeplate laminat med benkebeslag i stål. Ventilator med avtrekk ført ut i vegg. Integrert hvitevarer. Innvendige overflater består av laminat på gulvflater. Malt veggflater.

Årstall: 2022

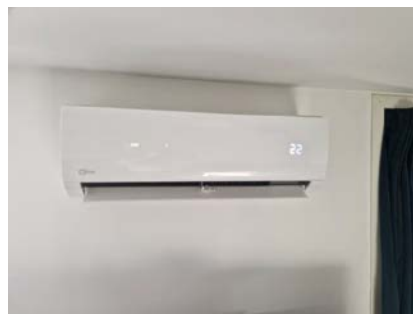
Varmepumpe etablert i leilighet underetasje.

Årstall: 2022
