# Flott 3-roms leilighet med koselig terrasse og biloppstillingsplass - Lave felleskostnader - Perfekt

Velkommen til Venneslavegen 107D!

Tilstandsrapport

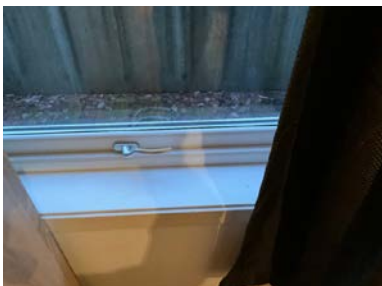
#### **Vinduer**

Bygningen har malte trevinduer med 2-lags glass.  
Enkelte vinduer er funksjonstestet for heng i hengsler og tetting, uten å finne nevneverdig avvik.  
Årlig justeringer/smøring av vinduer må forventes.

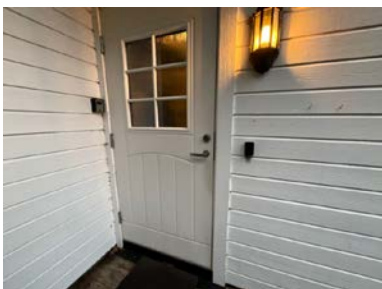
#### **Dører**

Bygningen har malt hovedytterdør og malt balkongdør i tre.  
Ytterdør og verandadør er funksjonstestet for heng i hengsler og tetting, uten å finne nevneverdig avvik.  
Årlig justeringer av dører må forventes.

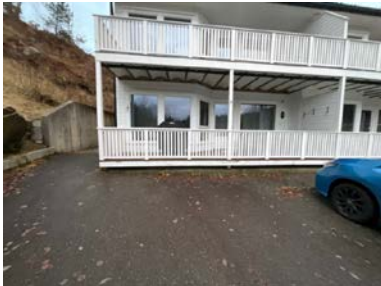
#### **Balkonger, terrasser og rom under balkonger**

Veranda med utgang fra stue. Dekke av terrassebord . Rekkverk av tre.

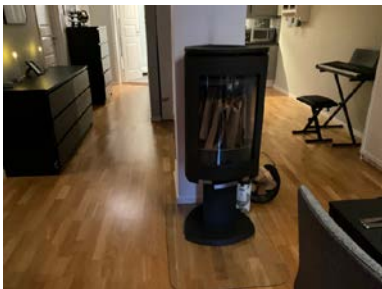
## TG 1 Pipe og ildsted

Boligen har elementpipe og vedovn.

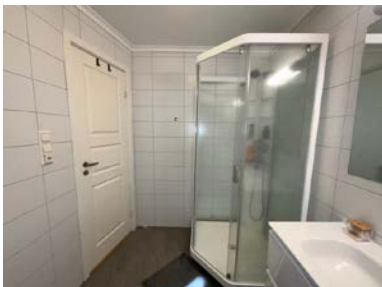
- Det er vindu/dør med ikke fuktbestandige materialer i våtsonen (ved vask, dusj, badekar, osv.), løsningen eller byggematerialet er uegnet.

Det benyttes tett dusjkabinett og veggene får derfor ingen vannbelastning ved normalt bruk, ved endret bruk (dersom dusjkabinettet fjernes) må det etableres membran i våtsoner.

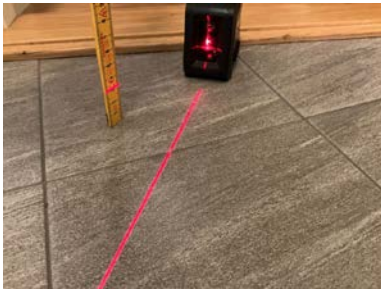
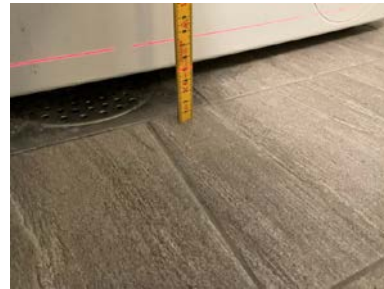
## TG 2 Overflater Gulv

- Til tross for avviket i fall/høydeforskjell til sluk, vil gulvet fortsatt kunne lede vann mot sluket, men med redusert effektivitet. Dette kan potensielt øke risikoen for vannansamling i enkelte områder av badet.
- Det benyttes tett dusjkabinett og gulvet får ingen vannbelastning ved normalt bruk, men hver obs på lekkasjevann. Avviket har ingen konsekvens ved dagens bruk, ved endret bruk må det etableres fall til sluk.

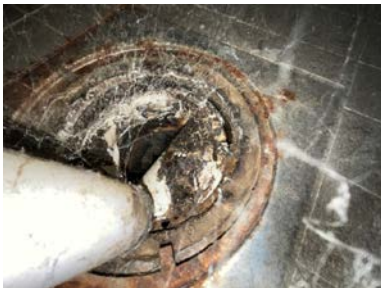
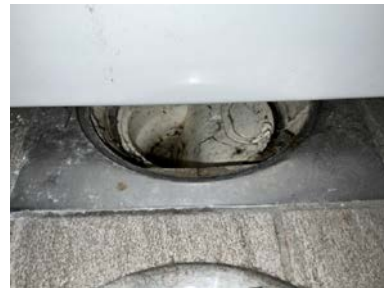
### TG 2 Sluk, membran og tettesjikt

- Det er viktig å merke seg at levetiden til en membran varierer basert på kvalitet, installasjon og bruk. Eldre membraner kan bli sprø og sprekke opp, noe som fører til at de mister sin vanntettende funksjon. Dette kan resultere i vannlekkasjer gjennom vegger og gulv og fuktskader.

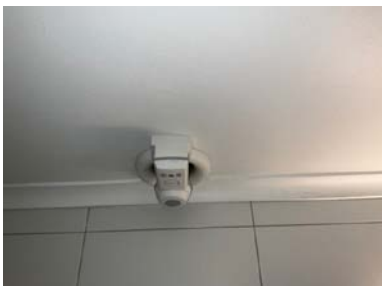
Det er elektrisk styrt vifte.

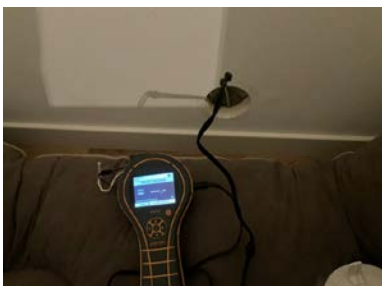
### TG 0 Tilliggende konstruksjoner våtrom

Hulltaking er foretatt uten å påvise unormale forhold. Hulltaking er foretatt på soverom. Fuktkvotemåling (vekt%) i konstruksjonen ble målt til under 6.. Hulltaking gir begrenset adgang til visuell kontroll/måling av et lokalt område på badet, og det kan dermed ikke med sikkerhet utelukkes at det foreligger skjulte avvik eller skader i øvrige deler av konstruksjonen.

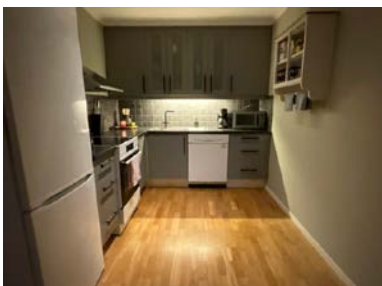
### TG 1 Overflater og innredning

Kjøkkenet har innredning med glatte fronter. Benkeplaten er av laminat.

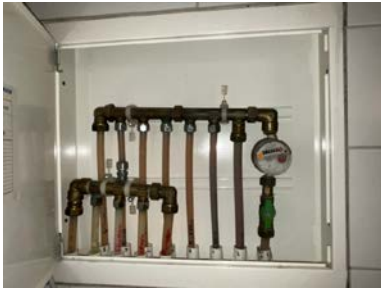
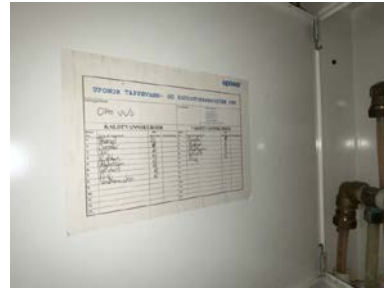
## 1 TG 1 Vannledninger

Innvendige vannledninger er av plast (rør i rør). De er besiktiget i rørskap.

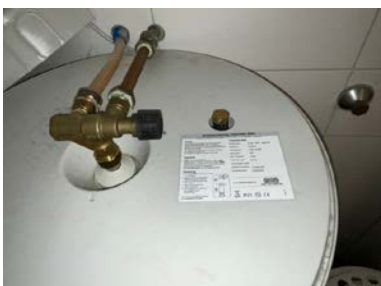
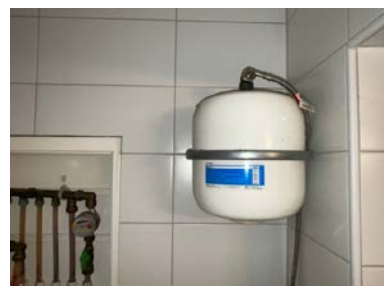
Den elektriske tilkoblingen med stikkontakt kan medføre økt fare for brannutvikling, grunnet belastningen tilkoblingen utsettes for.

Tilstandsgraden settes i tråd med krav gitt i gjeldende standard (NS3600)

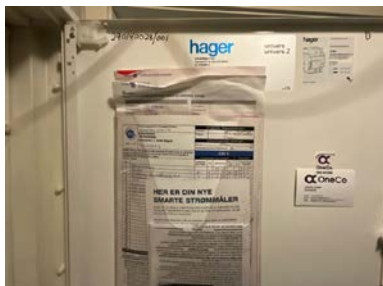
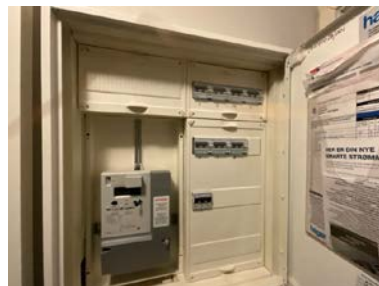
## 1 TG 1 Elektrisk anlegg

Tilstandsgrad 1 er satt på bakgrunn av fremviste samsvarserklæring på anlegget.  
Kontrollen som er utført er kun på synlige deler.
