**Lyngdal/Svenevik- Trivelig 3-roms  
leilighet med terrasse og god  
beliggenhet**

| Tilstandsrapport ..... | 32 |

Befaringsdato: 21.08.2025

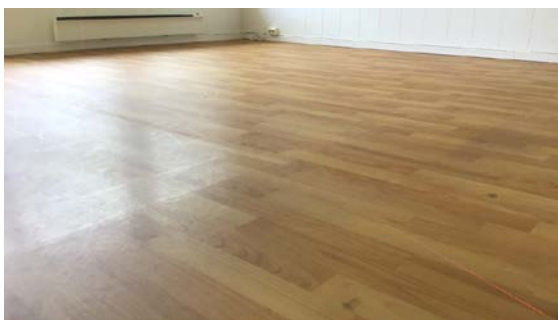
- Det er målt høydeforskjell på mellom 15-30 mm gjennom hele rommet. Tilstandsgrad 2 gis med bakgrunn i standardens krav til godkjente måleavvik.

Det er utført stikk kontroll av nivåforskjeller spredte steder i boligen, fortrinnsvis i store rom. Noe avvik observert. Stedvis knirk.

- For å få tilstandsgrad 0 eller 1 må høydeforskjeller rettes opp. Ytterligere undersøkelser må foretas for å få kartlagt omfanget for utbedring.

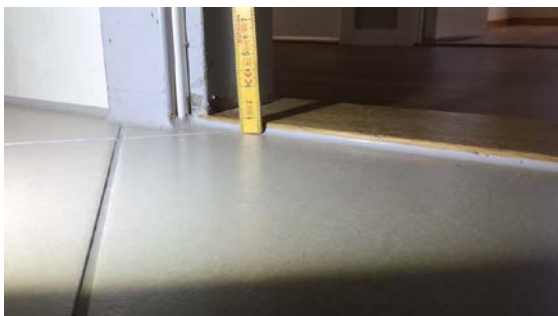
- Det er påvist avvik i fallforhold til sluk i forhold til krav i forskrift på byggetidspunktet.
- Krav til fall er ikke oppfylt og gulvet er tilnærmet flatt (har ikke mot fall).
- Det er liten oppkant under dør som øker faren for fukt ut av rommet

Liten oppkant under dør

- Et bad med manglende/reduert fall til sluk blir mindre funksjonelt og sikkert for brukeren. Dette kan medføre stående vann på gulvet, vann som ikke ledes effektivt til sluket, økt risiko for at vann renner ut av rommet og redusert sklisikkerhet på gulvet.
- Oppkant under dør bør forhøyes til dagens krav

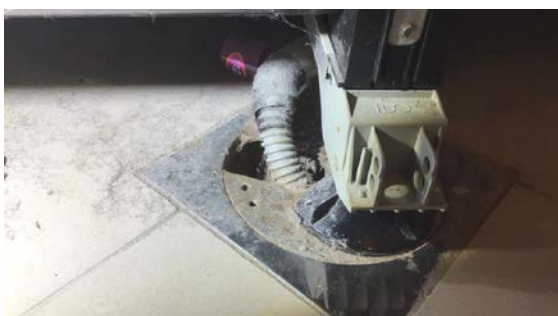
- Det er avvik:
  - Sluk har begrenset mulighet for inspeksjon og rengjøring, plassert under ben på badekar
  - Det må gjøres videre undersøkelser av tettesjikt når tilgangen blir bedre

Tilgang til sluk må bedres både for inspeksjon og rengjøring.  
-Videre undersøkelser av tettesjikt på bader må gjøres  
-Innhent dokumentasjon om mulig

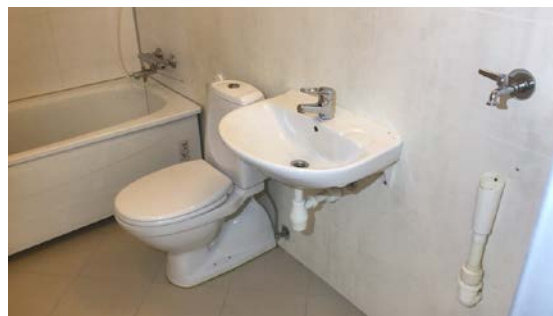
Det er montert vegghengt vask, toalett, badekar og opplegg for vaskemaskin  
Innredning har normal slitasje alder tatt i betraktning

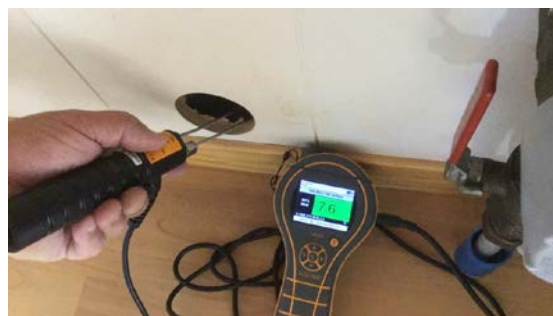
Hulltaking utført i teknisk rom bak badekar/vask  
Ikke påvist unormale fuktverdier på kontrollert område. 7,6 vektprosent

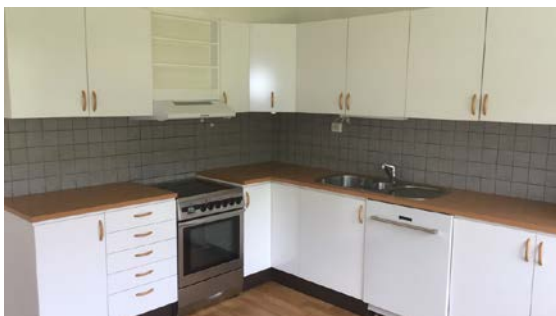
Innredning med slette fronter og laminerte benkeplater med fliser på vegg.  
Integrert med oppvaskmaskin  
Belegg på gulv og malte plater på vegger.  
Det ble ikke registrert lekkasjevarsler eller komfyrvakt på kjøkkenet.  
Dette var ikke et krav på oppføringstidspunktet, men anbefales montert.  
Kjøkkenet har normal slitasje alder tatt i betraktning

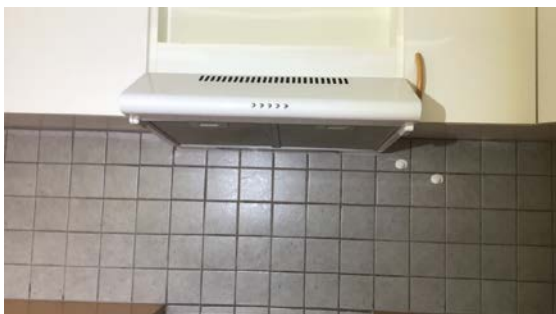
Ventilator med utlufting ut  
Det ble ikke registrert komfyrvakt under ventilatoren.  
Dette var ikke et krav på oppføringstidspunktet, men anbefales montert.

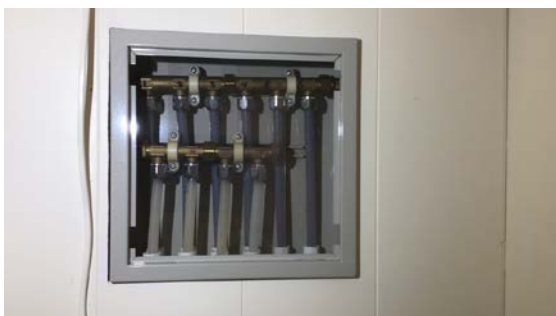
Vannskap med dreneringshull for lekkasje med rør i rør montert på teknisk rom.  
Vannmåler og stoppekran montert ved varmtvannstank.

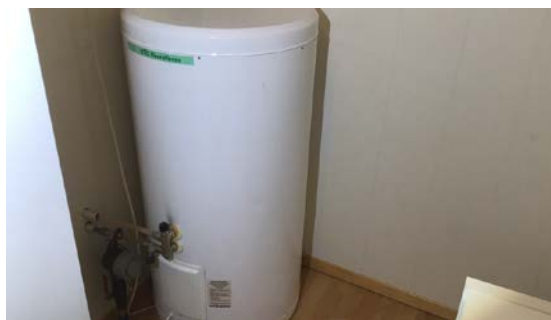
200 liters varmtvannstank plassert på teknisk rom, rommet har sluk og fliser på vegger og gulv som ivaretar lekkasjesikring.

- Det er ikke behov for utbedringstiltak siden tanken fungerer i dag, men ut ifra alder kan skader plutselig oppstå på eldre tanker.

-Kravet om fasttilkobling har ikke tilbakevirkende kraft, men det anbefales
