Nøkkelinformasjon

Sjarmerende 2-roms med solrik balkong i rolige omgivelser | Sentralt i Vågsbygd | 3 boder

Befaringsdato: 20.04.2026

Rapportdato: 23.04.2026

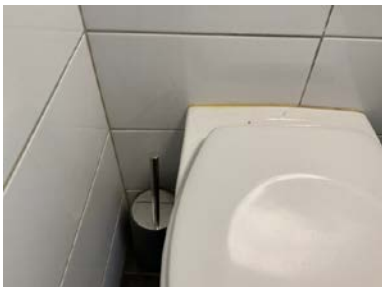
- Det er påvist sprekker i fliser.

- Skadet flis er i et område hvor den kun utgjør et estetisk avvik.

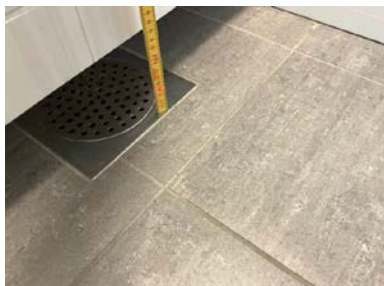
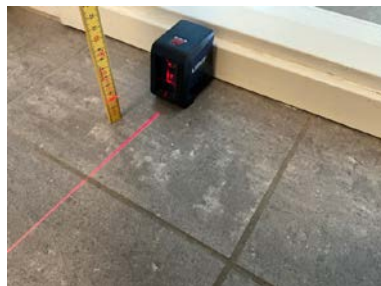
3. ETASJE > BAD

TG 2 Sluk, membran og tettesjikt

- Uten tilfredsstillende klemring er det vanskelig å sikre en vanntett overgang mellom smøremembranen og sluket. Dette øker risikoen for at vann kan sive ned langs sidene av sluket og forårsake fuktskader i gulvkonstruksjonen og omkringliggende område.
